Nr ²⁶²² WIELKOPOLSKIE

BANK

2. Czas powstania
1905

3. Miejscowość
G N I E Z N O

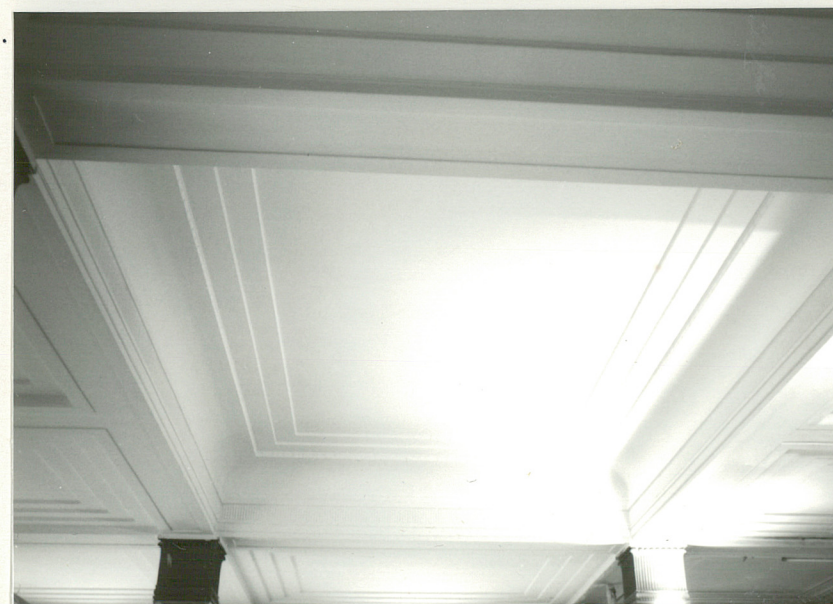
WNĘTRZE: Układ wnętrza budynku głównego wielokrotnie przebudowywany, zachowane natomiast wnętrza sali operacyjnej dobudowanej w l. 1929 - 30, z dekoracyjnym stropem o kasetonowych podziałach, wspartym na filarach o kanelurowanych kapitelach.

1. rzut przyziemia
2. widok od wschodu - część
dobudowana w l. 1929 - 30
3. widok od pn.-wsch. - dobu-
dówka z 1968 r.
4. projekt banku z 1905 r. -
- rzut przyziemia
5. fragment schodów
6. strop sali operacyjnej
7. pseudoryzalit elewacji fron-
towej
8. widok od północy
9. kapitel pilastra fasady
10. obramienie okna fasady
11. tylne drzwi do klatki
schodowej
12. fragment schodów
13. podniebienie schodów
