INTENDENTURY, tzw.
BUDYNEK "K A S A"

GOŁUCHÓW

11. Zdjęcia, plan sytuacyjny, rzuty

3. Zawartość wkładki (nazwa obiektu lub materiału uzupełniającego)
plan budynku + zdjęcia

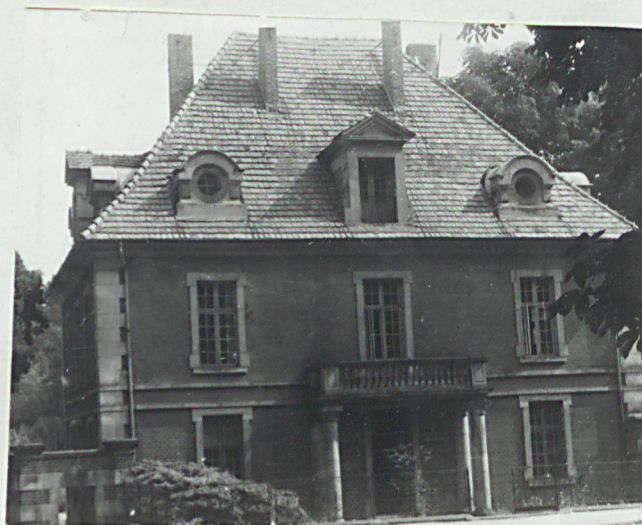
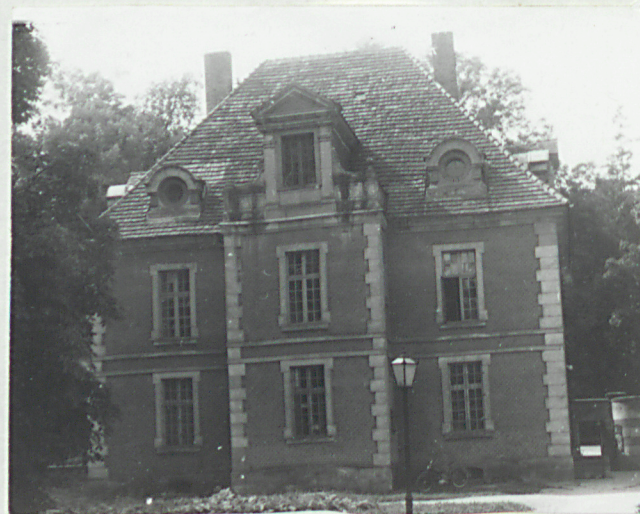
Budynek Kasy wzniesiony na południowym skraju założenia parkowego przy głównym wejściu, zwrócony frontem do ul. Działyńskich, o 100 m na północny wschód od kościoła parafialnego, o 150 m na południe od Zamku Działyńskich.

Murowany z cegły palonej, detal architektoniczny /obramienia, gzymsy, parapety, lukarny facjaty, tralki itd./ kamienny - piaskowiec, ściany licowane cegłą - główki.

Dach - czterospadowy na więźbie drewnianej krokwiowo-jętkowej wzmocniony podwójną ramą stolcową, kryty dachówką karpiówką w kononkę.

Schody - zewnętrzne - frontowe, kamienne, ich ściany policzkowe stanowią cokoł kolumn podpierających balkon, - boczne wejściowe, częściowo kamienne, częściowo murowane obetonowane z podestem, ograniczone balustradą żelazną/kutą/ zdobione.

14. Kubatura 2869 m³	15. Powierzchnia użytkowa 202,6 m²	16. Przeznaczenie pierwotne Mieszkanie i biura	17. Użytkowanie obecne Biura
18. Prace budowlane i konserwatorskie, ich przebieg i dokumentacja W opracowaniu dokumentacja techniczna na remont kapitalny budynku.		19. Stan zachowania (fundamenty, ściany zewnętrzne, ściany wewnętrzne, sklepienia, stropy, konstrukcje dachowe, pokrycie dachu, wyposażenie i instalacje) Fundamenty, ściany zewnętrzne i wewnętrzne, sklepienia - stan dobry - w piwnicy oraz pomieszczeniach uszkodzone tynki. Stropy drewniane zawilgocone. Konstrukcja dachowa stan dostateczny uszkodzenia krokwi. stan podłóg niedostateczny, stolarki okienne i drzwiowe dobre. Instalacje wod.-kan. i elektryczna zużyte.

20. Najpilniejsze postulaty konserwatorskie Konieczność wymiany instalacji elektrycznej, podłóg, naprawa klatki schodowej bez naruszania balustrady, naprawa stolarki okiennej i drzwiowej - wskazane pozostawienie tych elementów, które stanowią o wartości artystycznej XIX wiecznego rzemiosła polskiego. Konieczność wiernego powtórzenia wzorów. Naprawa tynków, konieczność zbadania stopnia zawilgocenia belek stropowych i ewentualna wymiana, wymiana podsufitki i trzciny, konieczność uzupełnienia izolacji przeciwwilgociowej. Przełożenie dachu z naprawą krokwi i blacharki.

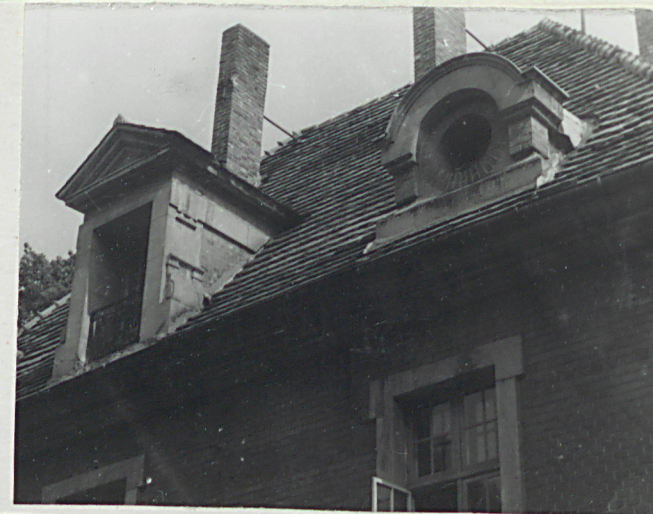
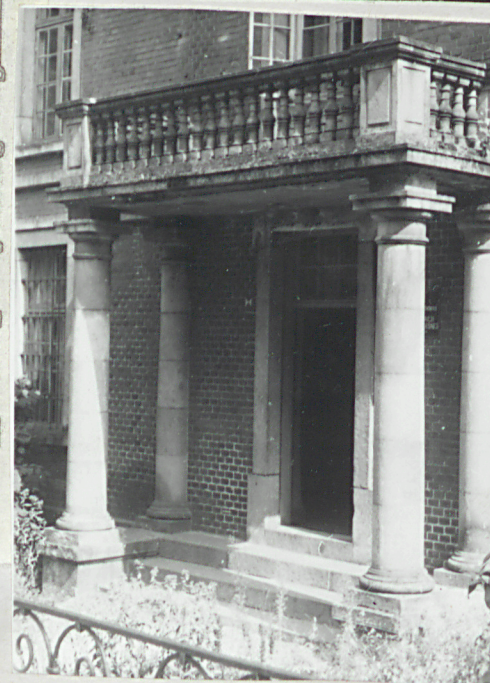
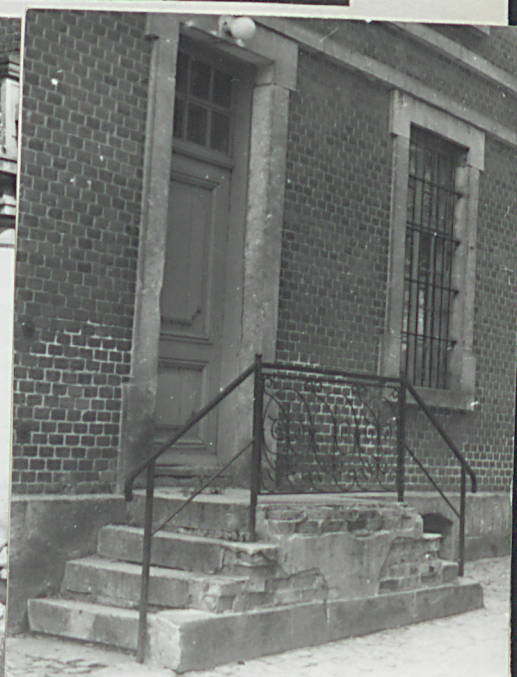
Budynek wzniesiony na planie kwadratu. W ośi środkowej od strony parku rozszerzony głębokim ryzalitem środkowym. Dwukondygnacyjny - zwieńczony wysokim czterospadowym dachem. Budynek trzyosiowy, dwutraktowy.

Elewacja frontowa-wejście główne, w obramieniu kamiennym, po kamiennych schodach-policzki cokołami kolumnady jońskiej/kamienne/, wspierającej balkon z balustradą tralkową i parapetem/kamiennym/. Okna nad balkonem/dawniej drzwi-różnica w licowaniu ściany i dłuższych obramieniach/ w obramieniu kamiennym-pozostała okna - analogiczne. Okna przyziemia okratowane. Cokoł i naroża obłożone kamiennymi płytami. Elewacja rozcięta mocnym gzymsem odcinającym/kamiennym/ zwieńczona gzymsem koronującym/kamiennym/. W dachu lukarny facjaty - środkowy prostokątny zwieńczony tympanonem, boczne okrągłe, nakręcone naczółkami o obramieniach kamiennych. Elewacje boczne, trzosiowe, cokoł wyłożony płytami, w nich otwory okienne piwnicy. Ściany, okna, gzymsy i dach - analogiczne. W elewacji lewej boczne wejście po schodach z podestem. Cokoł schodów oraz stopnie - kamienne; policzek podestu murowany, otynkowany. Elewacja tylna - parkowa - trzyosiowa. Oś środkowa wzmocniona ryzalitem, naroży ryzalitu wykładane kamiennymi płytami. W prawej ścianie ryzalitu drzwi wejściowe tylne. W obu ściankach szereg okienek/wzierniki/ w kamiennych obramieniach. Cokoł, okna, gzymsy i boczne lukarny - analogiczne. Lukarny środkowy - okno.

Wnętrze - sień podzielona ścianą działową z dużym otworem drzwiowym - niezamykanym. W pierwszej części podłoga drewniana, biała, deskowa, w drugiej-posadzka. Druga część ograniczona drewnianą obudową /deskowa/ wejścia do piwnicy i wejścia tylnego. Przed klatką schodową otwór zamknięty ozdobną kratą /odlew żeliwny-wycieraczka/ zdobioną wzorami geometrycznymi i fantazyjnymi z epoki. W sieni niezależne wejścia do pomieszczeń. Pod schodami wejście do małego pomieszczenia/w ryzalicie/. Oświetlona oknem zamykanym od wewnątrz czteroskrzydłową okiennicą. W pomieszczeniu bibliotecznym analogiczne okiennice. Klatka schodowa oświetlona górną częścią okna przyziemia oraz oknem piętra. Z podestu między piętrem a strychem wejście do małej antresoli, w niej pomieszczenie gospodarcze.
