Nr 1986
WIELKOPOLSKIE

369/14/PASIEKA

ok. 1875 r.

GOŁUCHÓW

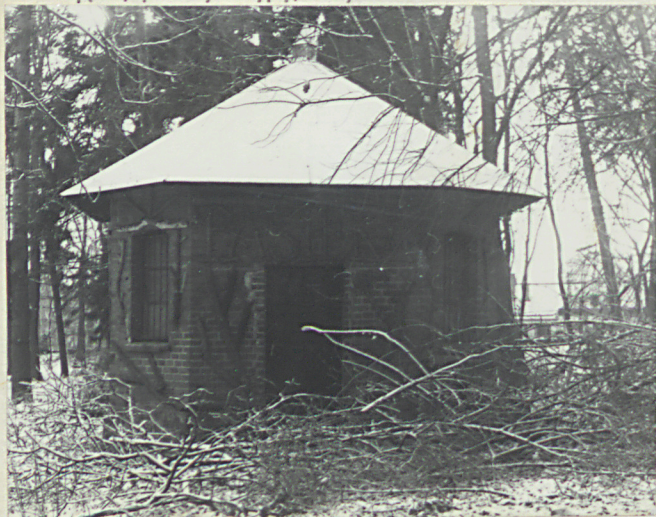
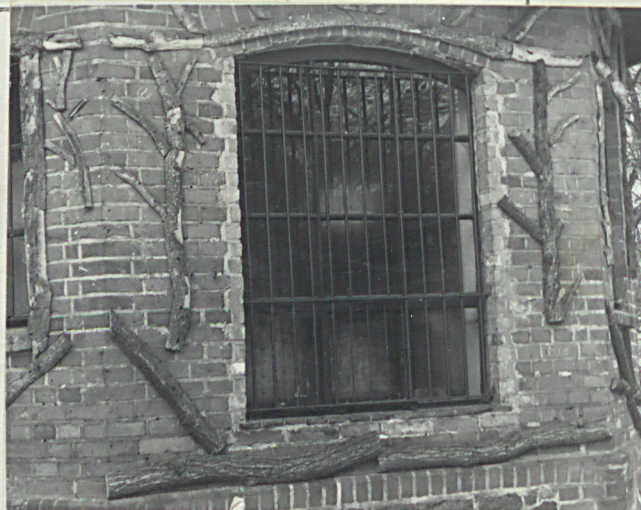
11 Zdjęcia, plan sytuacyjny, rzuty

Budynek Pasieki wzniesiony na planie ośmiokąta nieregularnego, w którym każdy przeciwległy bok jest sobie równy.

Przykryty dachem stożkowym, obity blachą ocynkowaną malowaną, zwieńczony "czapką", wsparty na namurnicach zakończonych kroksztynami.

W elewacjach ścianek okna i drzwi o łukowych nadprożach, w części tylnej blendy okienne. Na elewacji nabite zdobiące elementy drewniane imitujące gałęzie. Nad wejściem wykonany z drewna napis "PASNIK". Elewacje ozdobione u dołu ceglanym poziomym cokołem i gzymsem cokołowym. Na cokole budynku prostokątne kamienne/granitowe/ blendy.

14. Kubatura	15. Powierzchnia użytkowa	16. Przeznaczenie pierwotne	17. Użytkowanie obecne
30,02 m ³	8,8 m ²	budynek wirówki	siedziba LOP
18. Prace budowlane i konserwatorskie, ich przebieg i dokumentacja		19. Stan zachowania (fundamenty, ściany zewnętrzne, ściany wewnętrzne, sklepienia, stropy, konstrukcje dachowe, pokrycie dachu, wyposażenie i instalacje)	
remont 1973 r.		Bardzo dobry, niewielkie uszkodzenia drewnianego wystroju elewacji.	
20. Najpilniejsze postulaty konserwatorskie			
naprawa drewnianego wystroju elewacji
