DOM MIESZKALNY

2. Czas powstania  
1904 r.

GNIEZNO

ul. Cierpięgi nr 24

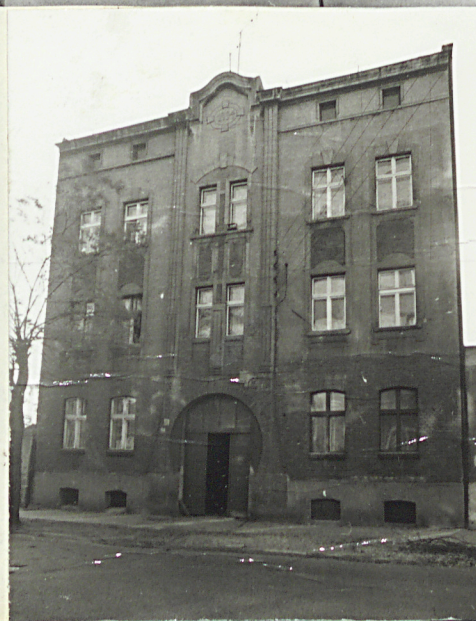
Budynek ustytyuowany kalenicą przy ul. Cierpięgi, wolnostojący, trzykondygnacyjny podpiwniczony z poddaszem użytkowym. Murowany z cegły pełnej. Dwutraktowy z sienią przejazdową na osi oraz jednotraktowym skrzydłem od podwórza. Dach na budynku frontowym dwuspadowy, na skrzydle jednospadowy - obydwie kryte papą. W budynku frontowym klatka schodowa w trakcie tylnym, jednobiegowa do której wejście z sieni przejazdowej. W skrzydle klatka schodowa w niewielkim ryzalicie na jego osi. Fasada pięcioosiowa z ryzalitem pozornym na osi budynku. Ryzalit obramiony jest od I piętra lizenami wielkiego porządku, opartymi na schodkowych konsolach, a zwieńczony gzymsem o łuku nadwieszonym, który tworzy rodzaj szczytu, wystają-cego ponad gzyms koronujący resztę fasady. W polu szczytu medalion wykonany w tynku, w którym data 1904. Na parterze ryzalit rozszerza się lekkim łukiem. W nim portal w formie ceglanej obręczy z 3/4 koła, która ujęmuje trzy-skrzydłową bramę przejazdową, z nadświetłem. Budynek jest tynkowany jedynie parter pozostawiony jest w surowej cegle. Okna I i II piętra obramione wspólną opaską cementową z klincami w nadprożach. Pomiędzy oknami I i II piętra płyci-ny w których szorstka faktura tynku. Poddasze oddzielone gzymsem kordonowym. Otynkowane przyziemie kontrastuje z ceglanym parterem. Budynek wyposażony w instalację elektryczną, gazową i wodno-kanalizacyjną - pion kanalizacyjny znajduje się na klatce schodowej. Ogrzewanie przez piec.

18. Prace budowlane i konserwatorskie, ich przebieg i dokumentacja  Remont kapitalny przeprowadzony przez Miejskie Przedsiębiorstwo Budowlane w latach 1960-tych na skutek braku dozoru niewiele przyczynił się do poprawy stanu budynku. Według relacji właścicieli usunięto wtedy - jeszcze w dobrym stanie - nietypową stolarkę, dając wzamian nową z o wiele gorszego drewna. W 1987 roku naprawiono piony kanalizacyjne oraz uzupełniono odpadle tynki.		19. Stan zachowania (fundamenty, ściany zewnętrzne, ściany wewnętrzne, sklepienia, stropy konstrukcje dachowe, pokrycie dachu, wyposażenie i instalacje) stan względnie dobry

20. Najpilniejsze postulaty konserwatorskie  Jeszcze w roku bieżącym właściciele mają zamiar przeprowadzić naprawę dachu /roboty blacharskie/ oraz jego smołowanie.
