A	B	C	D	E	F	G	H	I	J	K	L	Ł	M	N	O	P	R	S	T	U	V	W	X	Y	Z	Nr	2532 WIELKOPOLSKIE
---	---	---	---	---	---	---	---	---	---	---	---	---	---	---	---	---	---	---	---	---	---	---	---	---	---	----	-----------------------

1. Obiekt	2. Czas powstania	3. Miejscowość
KAMIENICA	1904 r.	GNIEZNO

1. Miejscowość	2. Obiekt (nazwa jak w karcie)	3. Zawartość wkładki (nazwa obiektu lub materiału uzupełniającego)
G N I E Z N O	KAMIENICA	CIĄG DALSZY OPISU (PKT 12) + MATERIAŁ ILUSTRACYJNY

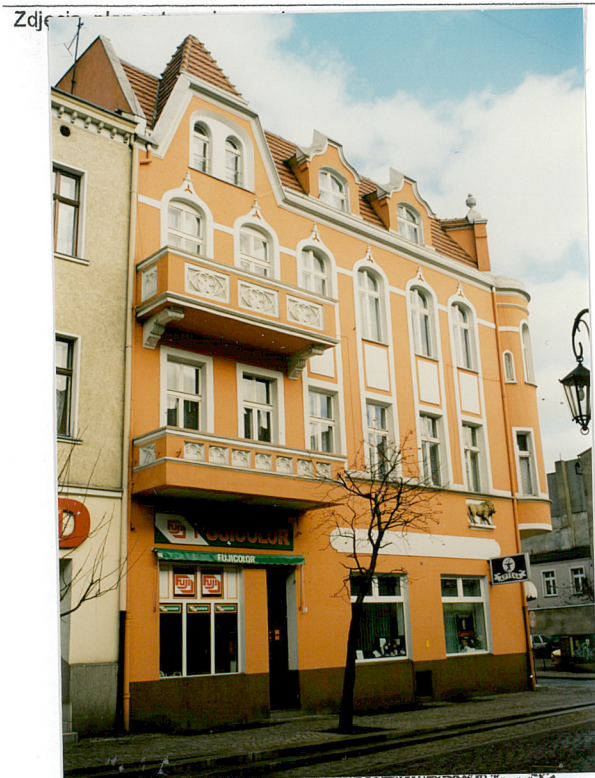
ELEWACJE: Elewacje otynkowane, niesymetryczne. Fasada południowa trzykondygnacyjna. Kondygnacja przyziemia przepruta trzema prostokątnymi oknami – witrynami oraz prostokątnymi drzwiami, oddzielona od wyższych pięter gzymsem kordonowym. Nieco poniżej gzymsu we wschodniej części fasady znajduje się prostokątna płycina z płaskorzeźbionym lwem. Dwie wyższe kondygnacje sześciosiowe. Dwie skrajne zachodnie osie wyznaczone przez porte-fenetre'y z murowanymi balkonami. Porte-fenetre'y drugiej kondygnacji prostokątne, trzeciej – zamknięte oślim grzbietem. Murowane balustrady balkonów ozdobione maswerkowymi płycinami. Ponad tą częścią fasady znajduje się naczółkowy szczyt z parą półkoliście zamkniętych okien ujętych wspólną, zamkniętą łukiem koszowym płyciną. Pozostałe cztery osie fasady wyznaczone przez okna ujęte w wysokie, obejmujące dwie kondygnacje obramienia w formie smukłych płycin zamkniętych „oślim grzbietem”. Prostokątne okna niższej i zamknięte łukiem koszowym okna wyższej kondygnacji rozdzielone zostały prostokątną płyciną międzykondygnacyjną. Od wschodu fasadę zamyka dwukondygnacyjny wykusz o podziałach i kształcie okien odpowiadających kompozycji całej fasady. Elewacja wschodnia trzykondygnacyjna. Sześciosiowe przyziemie wyznaczone jest przez trzy prostokątne witryny, prostokątne drzwi wejściowe oraz trzy prostokątne okna. Przyziemie oddzielone zostało daszkiem wspartym na konsolach. Dwie wyższe kondygnacje ośmiosiowe o analogicznej kompozycji płycin obejmujących okna jak w fasadzie południowej. W inny sposób rozwiązano jedynie piątą od południa oś, na której znajduje się wysokie okno klatki schodowej zamknięte łukiem koszowym, którego archiwolta przelamuje gzyms koronujący.

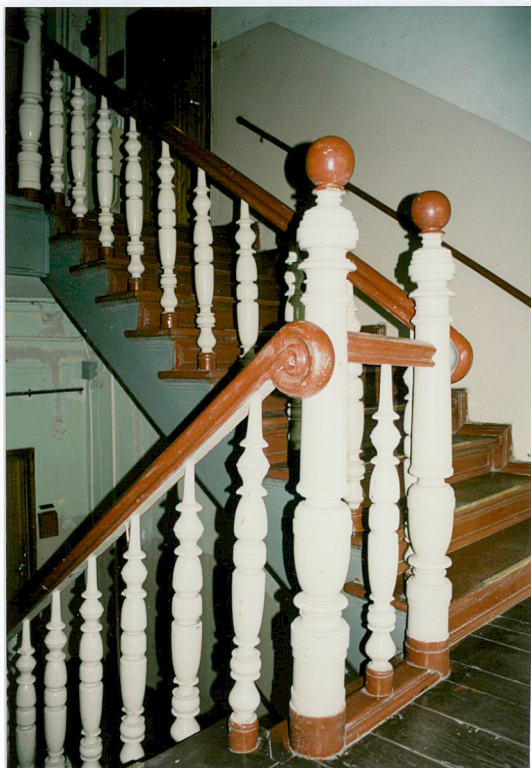
7

WNĘTRZE: Wnętrze w znacznym stopniu przekształcone. Dawne układy funkcjonalne mieszkań zatarte wtórnymi podziałami. Zachowany jedynie układ komunikacyjny z klatką schodową wokół duszy, jednakże stolarskie wyposażenie klatki schodowej w znacznym stopniu zniszczone.

1. Fasada południowa
2. Widok od południowego wschodu
3. Elewacja wschodnia
4. Płycina z lwem w fasadzie południowej
5. Fragment fasady południowej
6. Fragment narożnego wykusa ze szczytem i datą „1904”
7. Balustrada schodów
8. Okno klatki schodowej
