1. Obiekt DOM	2. Czas powstania k. XVIII w.	3. Miejscowość GRODZISK WIELKOPOLSKI
------------------	----------------------------------	---

4. Adres ul. Mickiewicza 8 nr hipoteczny [REDACTED]
5. Przynależność administracyjna województwo poznańskie pow. Grodziski gmina m. Grodzisk Wielkopolski
6. Poprzednie nazwy miejscowości niem. Grätz
7. Przynależność administracyjna przed 1 VI 1975 województwo poznańskie powiat Nowy Tomyśl
8. Właściciel i jego adres [REDACTED]
9. Użytkownik i jego adres j.w.; sklepy
10. Rejestr zabytków Nr ...1109/A..... data8 05 1970....

1. Miejscowość GRODZISK WIELKOPOLSKI	2. Obiekt (nazwa jak w karcie) DOM, ul. Mickiewicza 8	3. zawartość wkładki (nazwa obiektu lub materiału uzupełniającego) cd. opisu, rzut poziomy parteru, zdjęcia
---	--	--

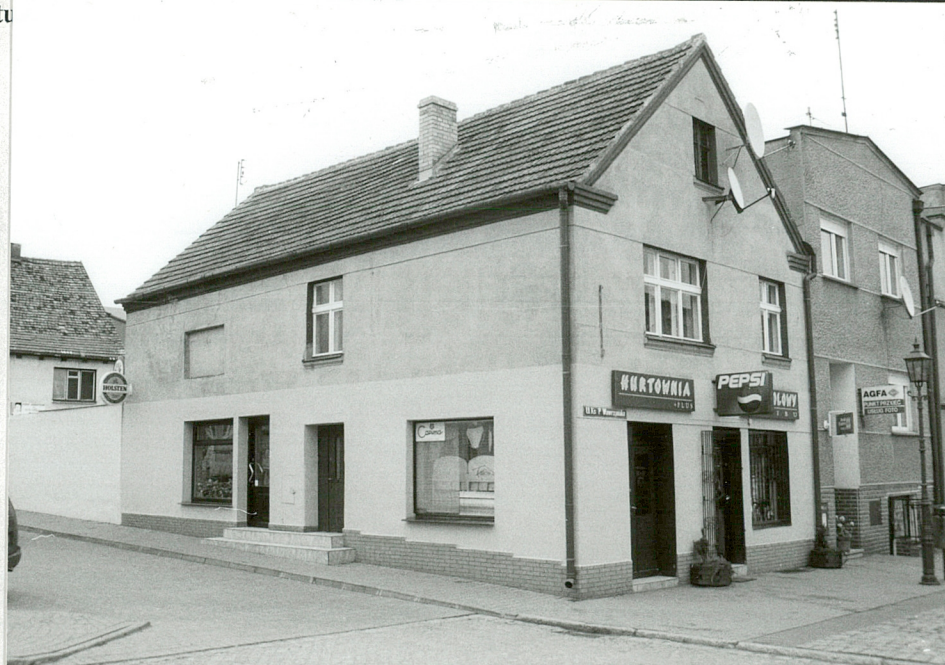
11. Zdjęcia, rzut, przekrój, sytu

Sytuacja: Dom usytuowany jest w centrum miasta, na terenie lekko opadającym na pd., narożnikowo, u zbiegu ulic Mickiewicza i Wawrzyniaka. Szczytem zwrócony ku ul. Wawrzyniaka (na pd.), łączący się ze zwartą zabudową pn. pierzei tej ulicy, elewacją zach. - ku ul. Mickiewicza. Od pn. do budynku przylega niewielka nowa przybudówka, mieszcząca WC. Na znajdującym się na tyłach posesji podwórku, ogrodzonym otynkowanym murem, dostępnym bramą od strony ul. Żydowskiej, urządzono obecnie wyłożony kostką betonową taras. przed budynkiem, po drugiej stronie ul. Mickiewicza znajduje się parking, dalej - zielony, zadrzewiony teren o charakterze skweru.

Bryła: Budynek jest częściowo podpiwniczony (ok. 20%), 2-kondygnacyjny, nakryty wysokim dachem 2-spadowym (pierwotnie z oknami powiekowymi). Przylegająca od pn. niższa, parterowa przybudówka nakryta dachem pulpitowym.

Elewacje: Elewacje tynkowane. Szczyty pierwotnie szalowane pionowo pobijanymi deskami. W zwieńczeniu profilowane gzymsy. Partia cokołu licowana płytkami ceramicznymi barwy czerwonej, wyżej - ściany malowane na różowo i morelowo. Otwory prostokątne ułożone znacznie zmienionym w stosunku do pierwotnego. Elewacje pd. i pn. zwieńczone trójkątnymi szczytami, pierwotnie 3-osiove. Obecnie w elewacji pd. na parterze po stronie wsch. - okno wystawowe i wejście do sklepu, po stronie zach. - szersze wejście do hurtowni; na piętrze 2 niesymetrycznierzemieszczone okna o zróżnicowanej szerokości; w szczycie - niewielkie okienko. Elewacja pn. częściowo przesłonięta przybudówką, z

20. Najpilniejsze postulaty konserwatorskie <p>Zabezpieczenie ścian zewnętrznych. Wymiana uszkodzonych elementów konstrukcji dachu. Przełożenie pokrycia. Malowanie elewacji.</p>

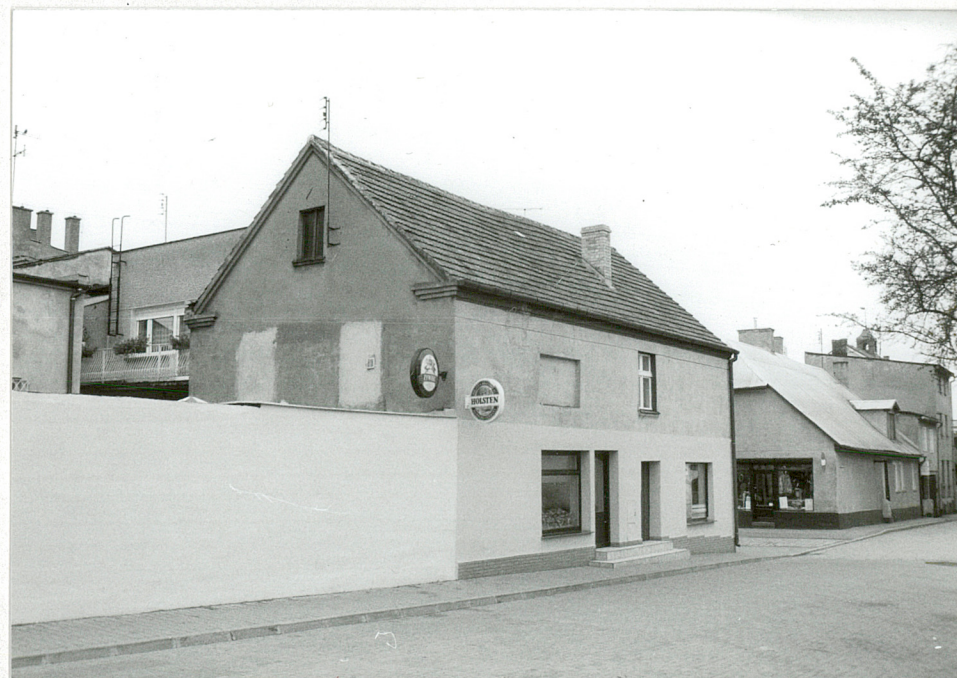
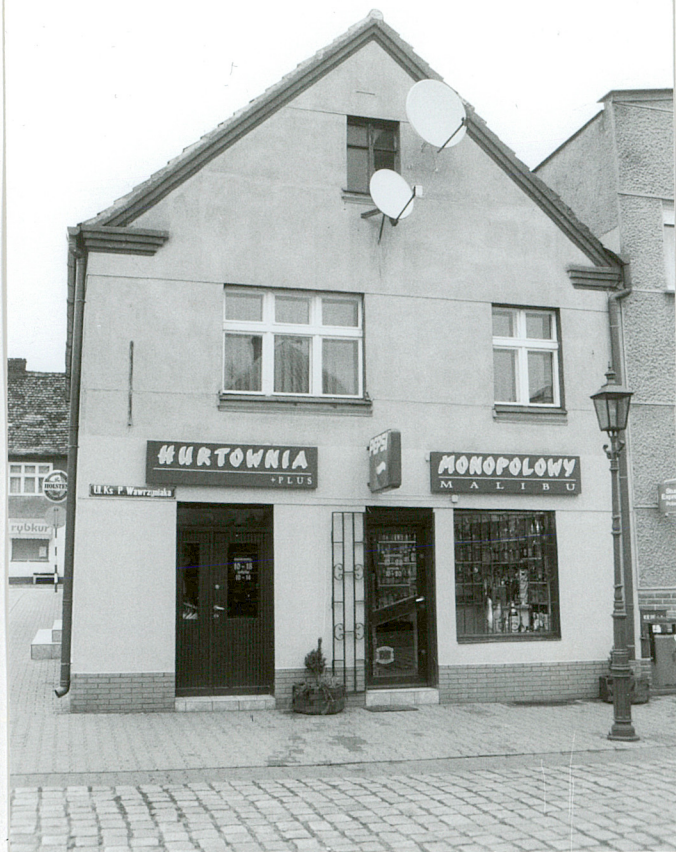
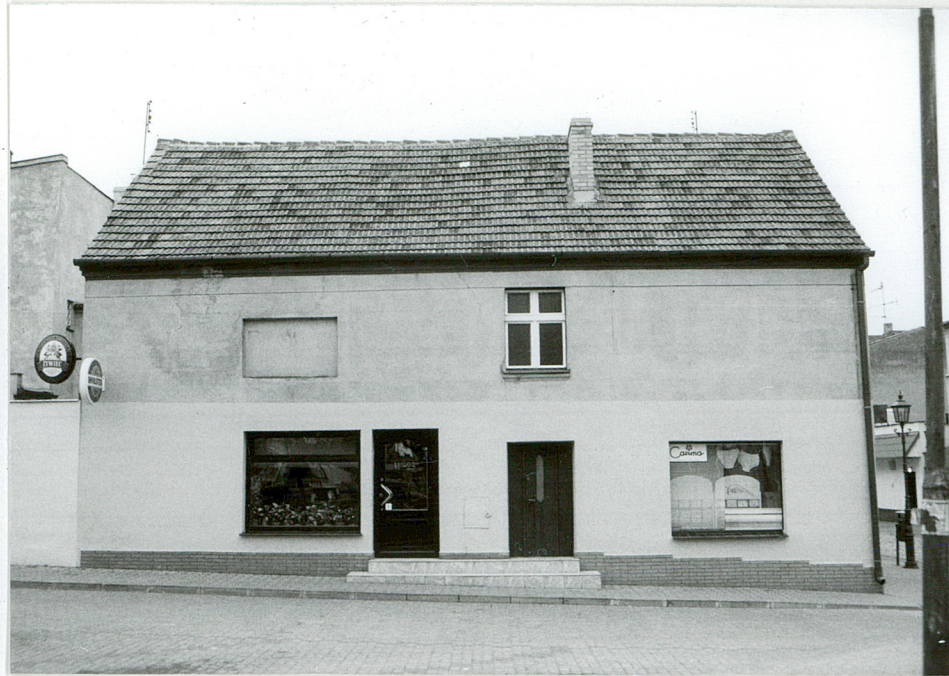
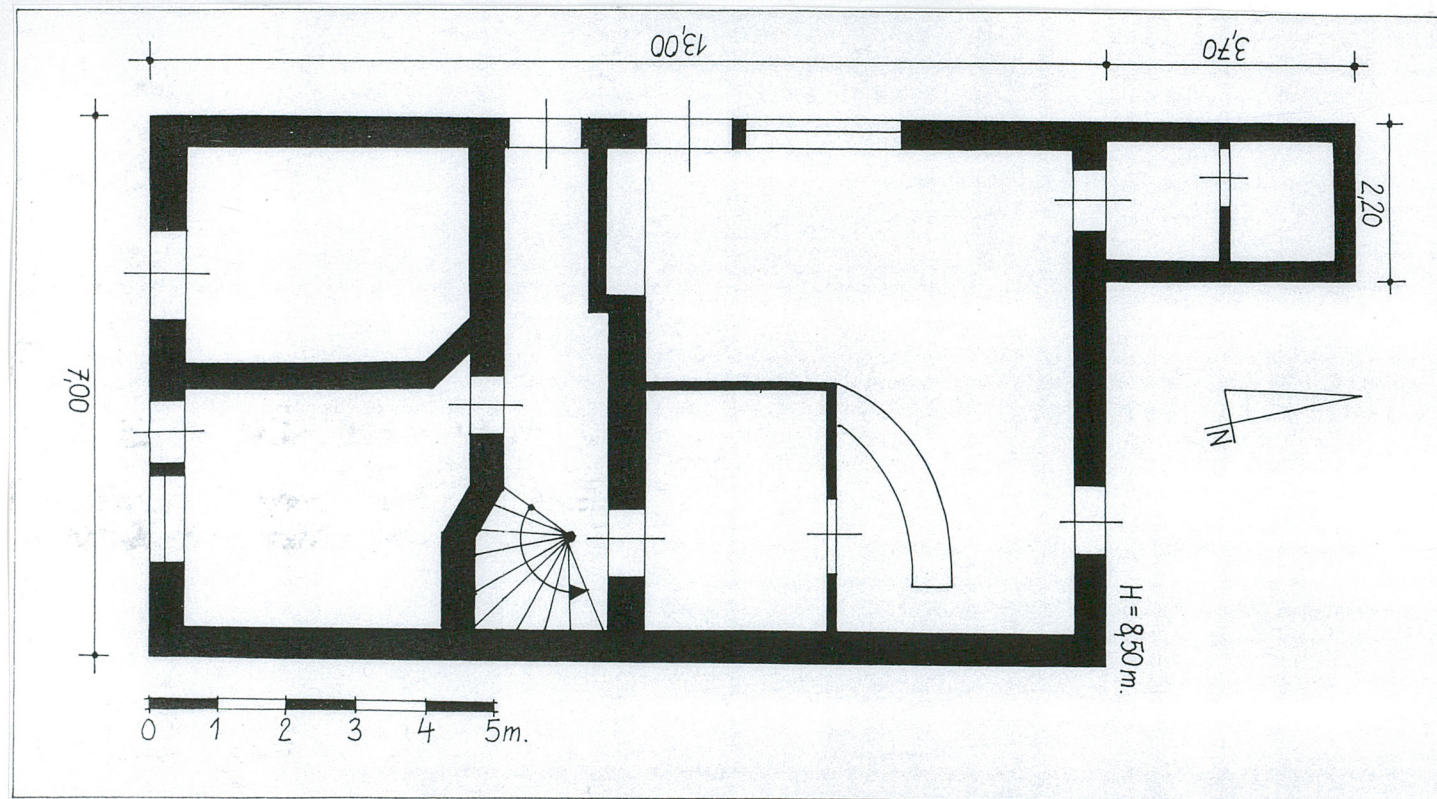
prostokątnym wejściem do pizzerii; na piętrze - 2 okna (obecnie zamurowane); w szczycie - niewielkie okienko. W elewacji zach. na parterze po stronie pd. - wejście do korytarza oraz szerokie okno wystawowe hurtowni, po stronie pn. - nieco mniejsze okno wystawowe oraz wejście do pizzerii; na piętrze - jedno okno (ponad wejściem do korytarza) oraz prostokątna wnęka (ponad wystawą pizzerii).
