1. Obiekt

SIEDZIBA GMINY ŻYDOWSKIEJ, ob. Państwowa Podstawowa Szkoła Muzyczna w Gnieźnie

G N I E Z N O

ul. Mieszka I 20

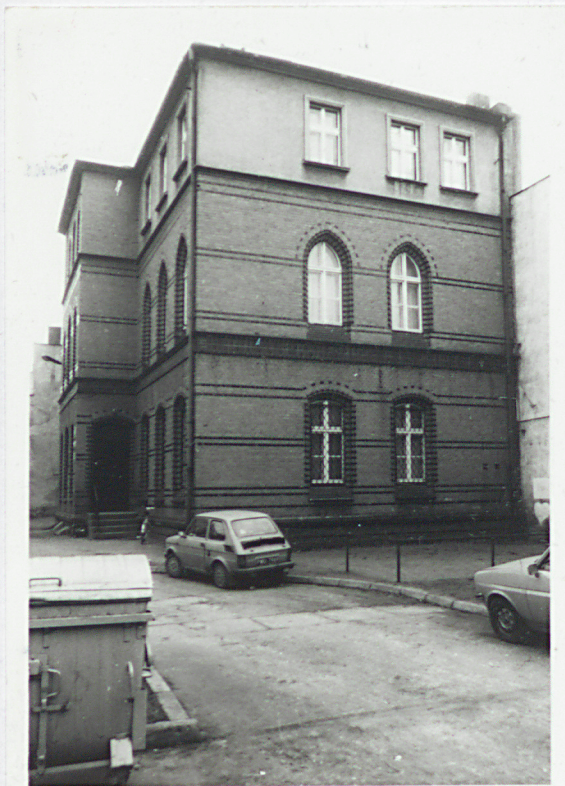
ELEWACJE: Fasada wschodnia symetryczna, trzykondygnacyjna, dziewięcioosiowa. Trzy środkowe osie zaakcentowane ryzalitem. Osie wyznaczone otworami okiennymi: zamkniętymi odcinkowo na parterze, ostrołukowymi na I piętrze, prostokątnymi w częściach bocznych i półkoliście zamkniętymi w partii ryzalitu na II piętrze. Dwie dolne kondygnacje licowane cegłą, z horyzontalnymi pasami i ząbkowanymi obramieniami okien z ciemniejszego klinkieru. Część nadbudowana (boczne części II piętra) otynkowana. Pierwotnie dwukondygnacyjna fasada zwieńczona była plastycznym arkadowym fryzem i ząbkowym gzymsem. Okna trzeciej kondygnacji ryzalitu ujęte były odcinkowo zamkniętą arkadową blendą. Ryzalit zwieńczony był trójkątnym przyczółkiem zaakcentowanym trzema sterczynami, a w polu tympanonu znajdowała się gwiazda Dawida. Elewacja północna licowana cegłą, o dwóch osiach okien w kondygnacji parteru i I piętra, analogicznie rozwiązanych jak w fasadzie wschodniej. Kondygnacja drugiego piętra przepruta trzema prostokątnymi oknami. Elewacja południowa licowana cegłą, trzykondygnacyjna, zasłonięta przez tylną ścianę budynku usytuowanego na skraju sąsiedniej posesji. Wychodząca na sąsiednią posesję, niedostępna elewacja zachodnia (tylna) tynkowana, trzykondygnacyjna, o niesymetrycznie rozmieszczonych prostokątnych otworach okiennych.

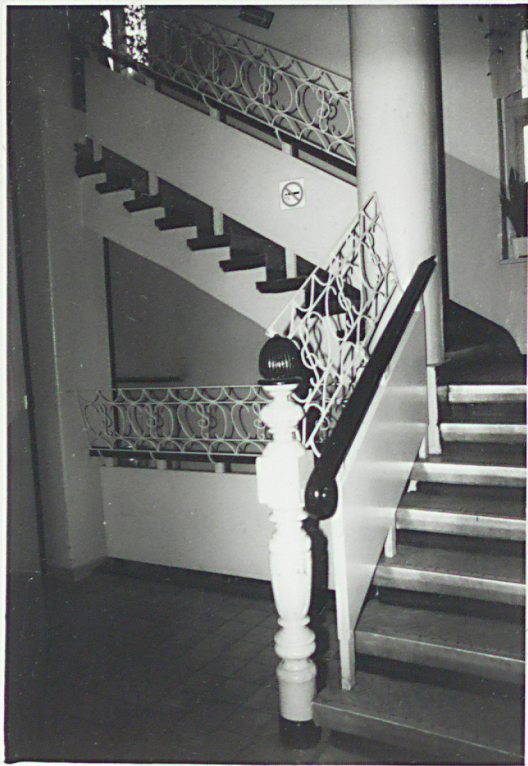
20. Najpilniejsze postulaty konserwatorskie - naprawa tynków na tylnej elewacji - naprawa części stolarki okiennej
