Nr **WIELKOPOLSKIE** 3462

1. Obiekt DOM	2. Czas powstania I poł XIX w.	3. Miejscowość GRODZISK WIELKOPOLSKI
------------------	-----------------------------------	---

DOM, ul. Wawrzyniaka 1

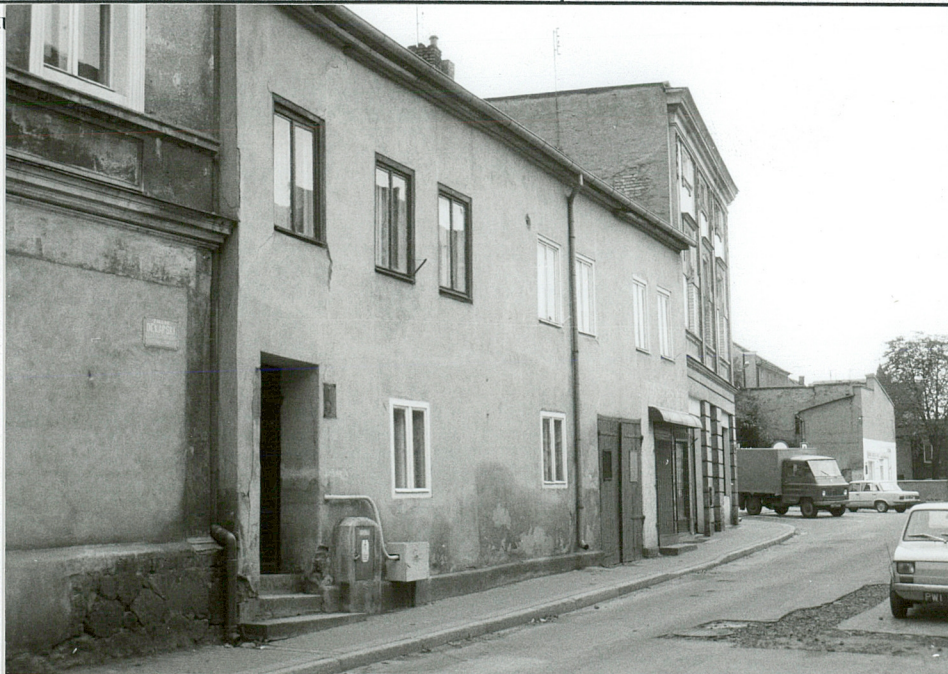
11. Zdjęcia, rzut, przekrój, sytuacja

**Sytuacja:** Dom usytuowany jest w centrum miasta, w zwartej zabudowie zach. pierzei ul. Wawrzyniaka. ustawiony kalenicowo. Elewacją frontową skierowany ku ulicy. Za budynkiem znajduje się niewielkie podwórk o powierzchni wyłożonej płytkami chodnikowymi, prawie w całości zabudowane niższym, wzniesionym w konstrukcji szkieletowej budynkiem gospodarczym.

**Elewacje:** Elewacje tynkowane (tynk gładko zacierany), elewacja frontowa malowana w kolorze morelowym. Partia cokołu zaakcentowana odsadzką. W zwieńczeniu - drewniany, profilowany gzyms. Otwory prostokątne. Elewacja fronowa 7-osiowa. W kondygnacji parteru na skrajnej osi pd. lekko zagłębione wejście, poprzedzone zewn. stopniami; obok wejścia - 2-dzielne okno. W partii pn. szeroka brama opierzana deskami, przy bramie - również 2-dzielne okno. Na pn. skraju budynku - okno wystawowe oraz wejście do sklepu. Na piętrze po stronie pd. - 3 okna 2-dzielne, po stronie pn. - dwie pary analogicznych okien. Elewacja podwórzowa z podcieniem w partii przyziemia; na piętrze - szereg 2-dzielnych okien.

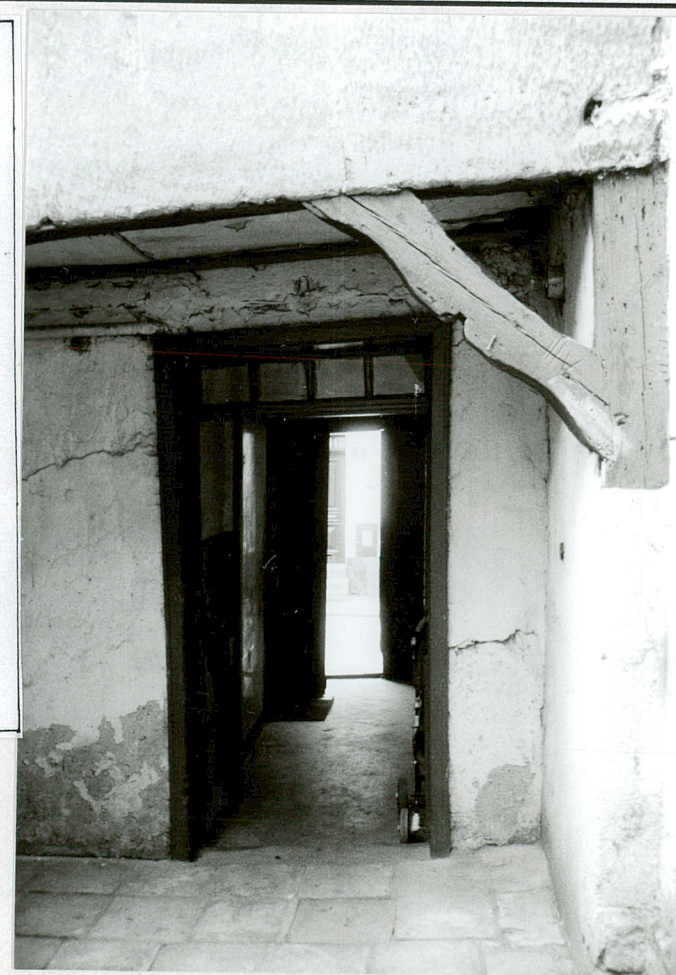
3. zawartość wkładki (nazwa obiektu lub materiału uzupełniającego)  
rzut poziomy parteru, zdjęcia

**Rzut:** Budynek wzniesiony został na rzucie wydłużonego prostokąta. Układ pomieszczeń 1-trójkowy, z sienią przelotową na skrajnej osi pd. oraz przejazdem w partii pn. Od strony podwórza wzdłuż budynku biegnie podcień, nad którym na piętrze wąski korytarz. W partii środkowej po stronie zach. - zabiegowe schody na piętro.
