1. Obiekt zabytkowy

DOM ul. P. Nawrozińskiego 14

GRODZISK Wlkp.

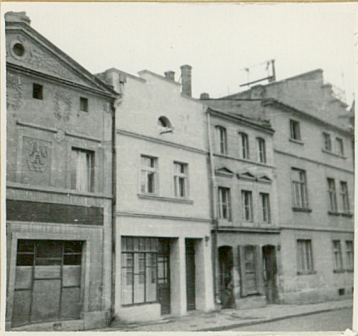
31. Szkic sytuacyjny, plan schematyczny, uwagi opisowe, fotografia

Stan techn. budynku dobry.

Opis: Murowany, otynkowany. Dwupiętrowy, częściowo podpiwniczony. Dwutraktowy, trójosiowy z sienią przelotową z boku. Kondygnacje rozdzielone gzymsami parape towym i kordonowym. Górna kondygnacja białowana. Okna w opaskach tyukowych. Otwory wejściowe i okna parteru i 2-giego piętra zamknięte tukiem koszowym. Nad oknami piętra trójkątne profilowane nadokienniki. Dach płaski kryty papą.
