1. Obiekt

OBORA Z MLECZARNIA OB. OWCZARNIA

3. Miejscowość

GRODZISK WIELKOPOLSKI-  
PIASKI

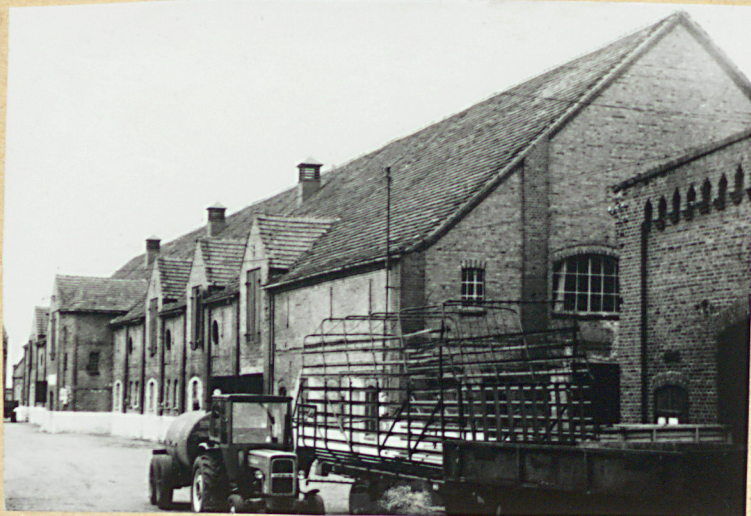
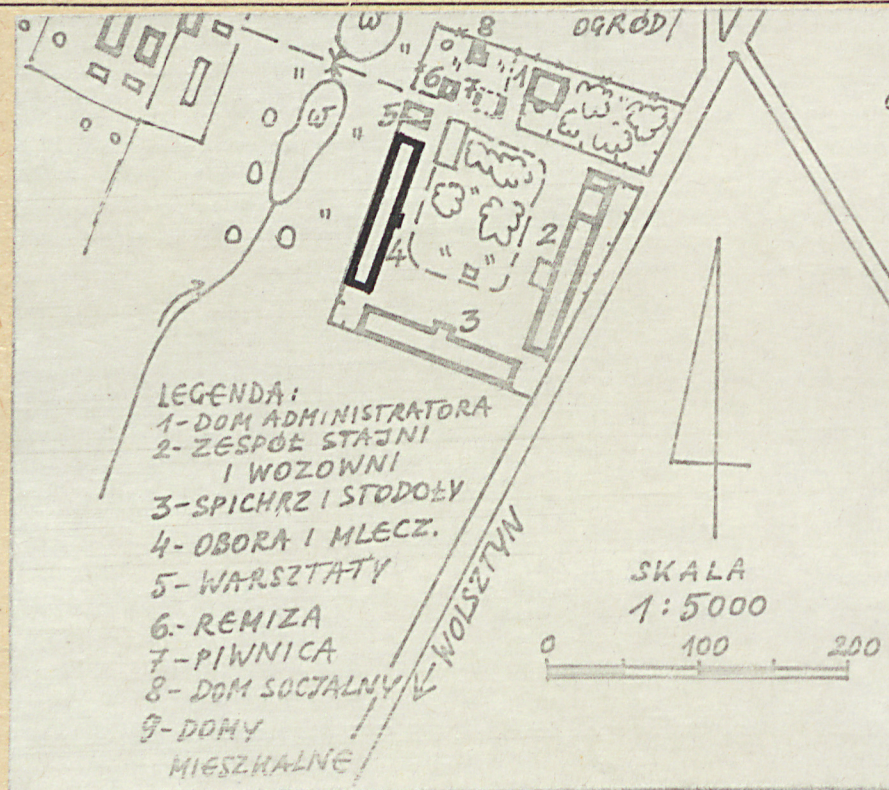
11. Zdjęcia, rzut, przekrój, sytuacja, orientacja

Rzut w kształcie wydłużonego prostokąta z wysuniętym z elewacji wschodniej  
niewielkim ryzalitem. Obiekt 4-nawowy.

Bryła .Jednokondygnacyjny z wysokim poddaszem, pod wyniosłym 2 spadowym dachem  
w którego wschodniej połaci wystawki, a w części środkowej wąski, stosunkowo  
daleko wysunięty ryzalit nakryty 2 spadowym dachem. Przed szczytową ścianą  
południową parterowa przybudówka z 1-spadowym dachem. Elewacja frontowa  
/wschodnia/podzielona pionowo lizenami, w osi ryzalitem, którego ściana szczytowa  
ze sfazowanymi narożnikami i niewielką loggią, z której wejście na poddasze.  
Po obu stronach ryzalitu po trzy wystawki z dużymi prostokątnymi otworami  
zamkniętymi 2 dzielnymi wrotami. Pod wystawkami w części parterowej otwory  
byłych wrót, obecnie zamurowanych/w ich miejsce okna utrzymane w stylu całości/  
Zamurowane wrota były wyjściami zlikwidowanych obecnie poprzecznych ganków  
obornikowych. Przez całą długość elewacji biegnie gzyms działowy.

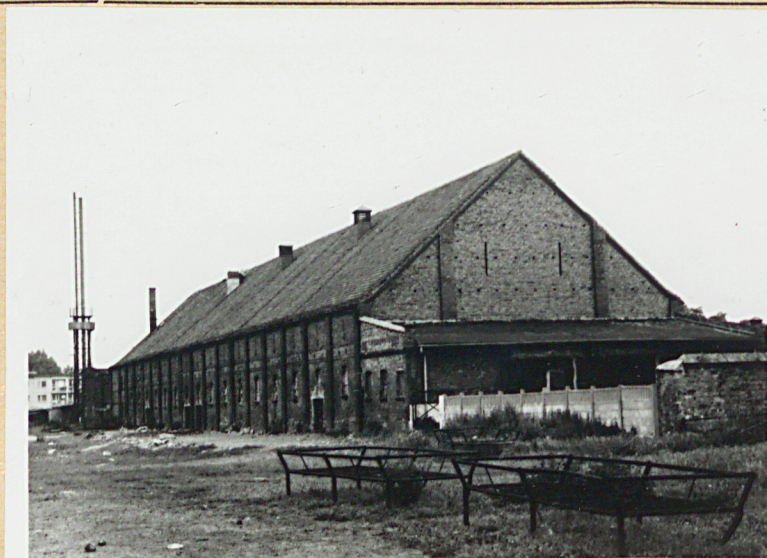
3

1. Elewacja wschodnia (podwórzowa)
2. Elewacja wschodnia - fragment południowy
3. Elewacja zachodnia i południowa (szczytowa)
4. Paszarnia przy szczycie południowym
5. Elewacja szczytowa, północna (dawna mleczarnia)
6. Nisza wejściowa w ryzalicie prowadząca na poddasze
7. Wnętrze ryzalitu (z poddasza)
- 8.-10.-. Detale: okno, szczyt ryzalitu z resztkami byłej instalacji elektrycznej, wrota
- 11-13. Wnętrze poddasza
