ZESPÓŁ GOSPODARCZY (PRZYPALACOWY): - CZWORAK V (PRZY CEGIELNI) (9)

1 poł. XIX w.

GÓRA

1. Miejscowość	2. Obiekt (nazwa jak w karcie)	3. Zawartość wkładki (nazwa obiektu lub materiału uzupełniającego)
GÓRA	CZWORAK V (9)	c.d. opisu + fot.

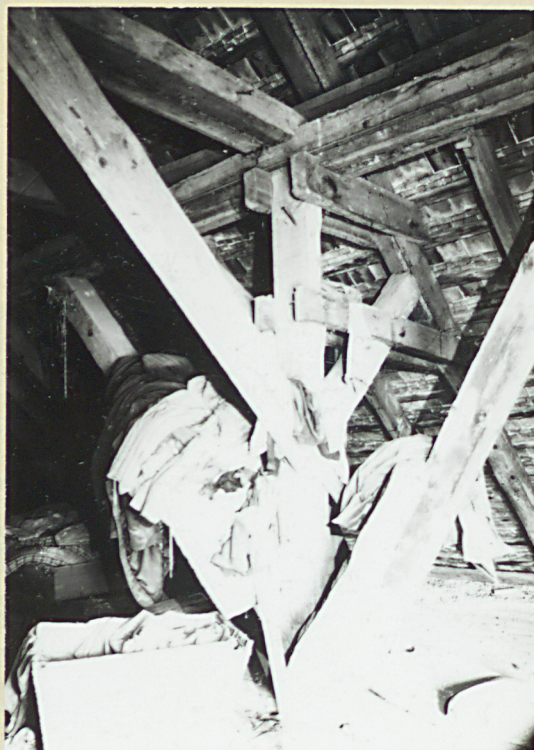
2.

mieczami - jednym mieczem z krokwią, a drugim z jętką dolną, a dodatkowo słup z krokwią w więzarze pełnym usztywnione są dwoma parami krótkich kleszczy - jedna para kleszczy (krótszych) obłapuje słup tuż pod płatwią i krokiwe, a druga para kleszczy - nieco dłuższych, równoległych do pary poprzedniej - obłapuje słupy, miecze zewnętrzne i krokwie.

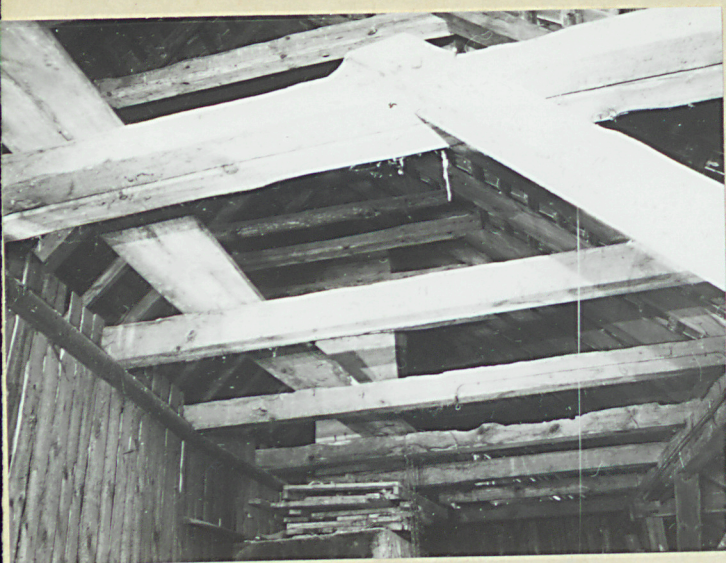
3

Wieżba dachowa - drewniana; konstrukcja oparta jest na dwurzędowej ramie stolcowej. W każdym więzarze niepełnym znajdują się dwie krokwie usztywnione pomiędzy sobą dwoma jętkami. Jętki dolne (dłuższe) osadzone są na wręb jednostronny prosty na płatwiach tworzących ramę stolcową. Płatwie podparte są przez słupy dołem osadzone w długich podkładkach. Słupy z płatwiami usztywnione są podłużnie dwoma długimi zastrzałami ukośnymi osadzonymi w dolnej części słupa tuż przy podkładkach, a poprzecznie słupy usztywnione są dwoma

1. Widok od strony północno-wschodniej.
2. Fragment więzara pełnego.
3. Więźba dachowa - dwie jętki w każdym więzarze.
4. Więźba dachowa - wnętrze strychu.

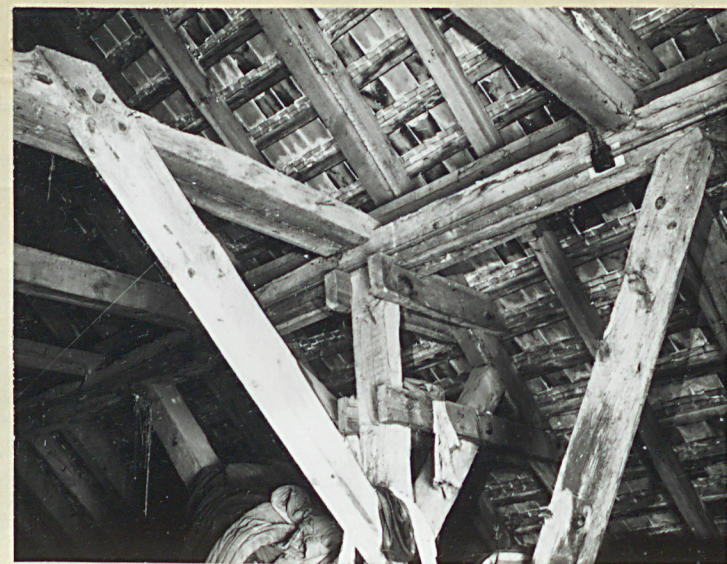
5. Więźba dachowa - usztywnienia słupa ramy stolcowej.
6. Wypełnienie otworów okiennych i drzwiowych w elewacji wschodniej.
7. Północno-zachodnie drzwi zewnętrzne.

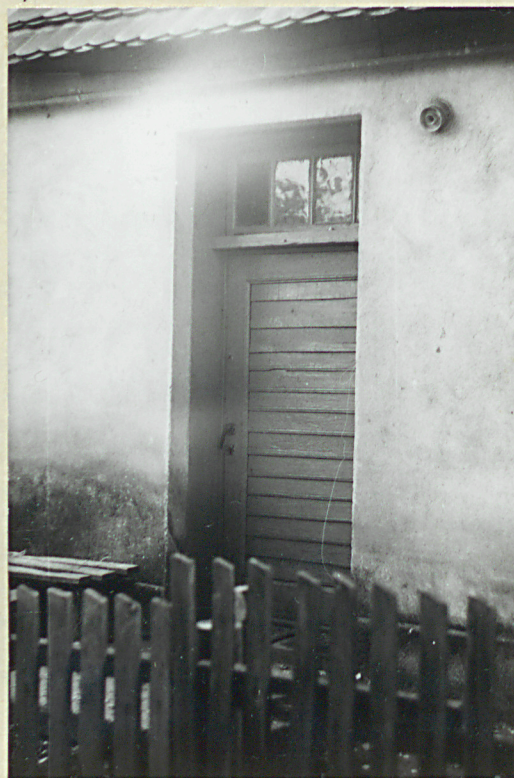
6.

Otwory drzwiowe - wszystkie o wykroju prostokąta stojącego, wypełnione drzwiami jednoskrzydłowymi, drewnianymi. Drzwi zewnętrzne: ze ślemieniem i przeszklonym nadświetlem, wypełnione drzwiami deskowo-listwowymi (południowo-wschodnie), deskowo-listwowymi od zewnątrz opierzanymi w układ ramowy, wypełniony deskami poziomymi o profilowanych krawędziach nachodzącymi na siebie od góry (drzwi północno-zachodnie), lub obite płytami (drzwi północno-wschodnie), lub wypełnione drzwiami ramowo-płycinowymi (drzwi południowo-zachodnie). Drzwi wewnętrzne - stare - ramowo-płycinowe, nowe - płytowe.

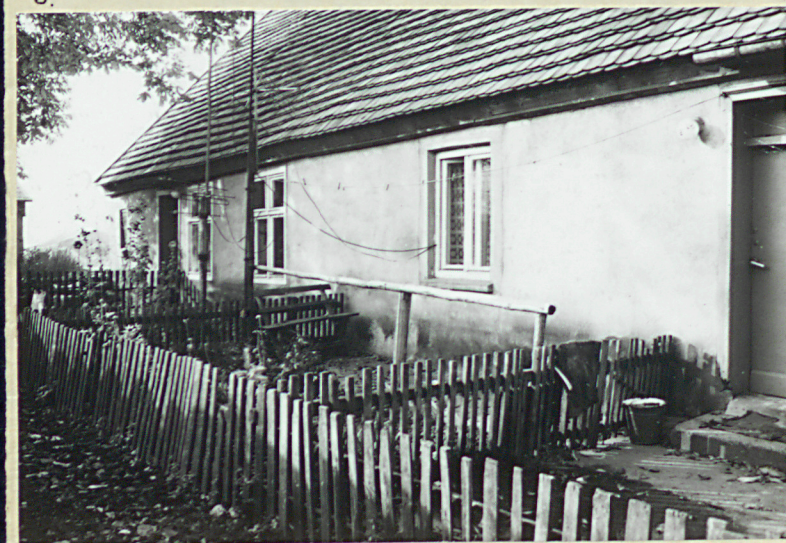
8. Drzwi i okno w południowej części elewacji wschodniej.
9. Okno wschodnie w elewacji południowej.
10. Okno zachodnie w elewacji północnej.
11. Widok otworów okiennych elewacji południowej.

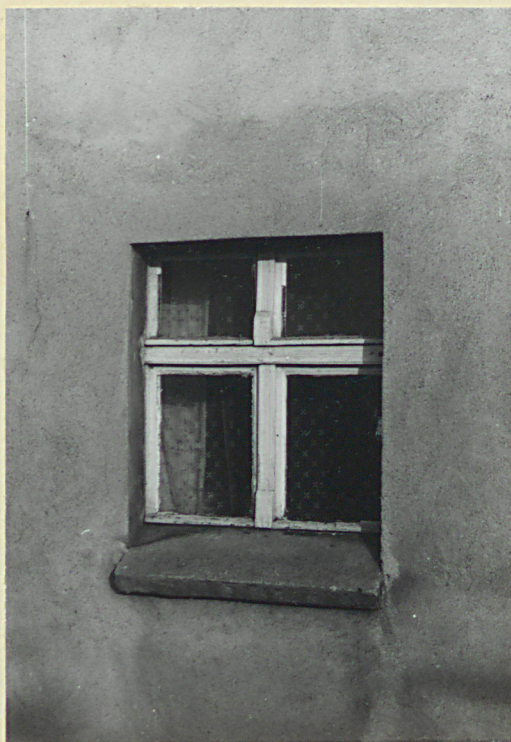
9.

się w szczycie południowym (okno wschodnie) - jednopoziomowe, dwudzielne, dwuskrzydłowe, o skrzydłach opsadzonych w licu elewacji, otwieralnych do wnętrza; każde skrzydło o trzech pojedynczych szczeblinach poziomych dzielących płaszczyznę na cztery identycznej wielkości tafle. Wszystkie pozostałe okna są dwupoziomowe, dwudzielne lub czterodzielne ze ślaniem, czteroskrzydłowe i okna jednopoziomowe, dwudzielne, dwuskrzydłowe (są wtórne)

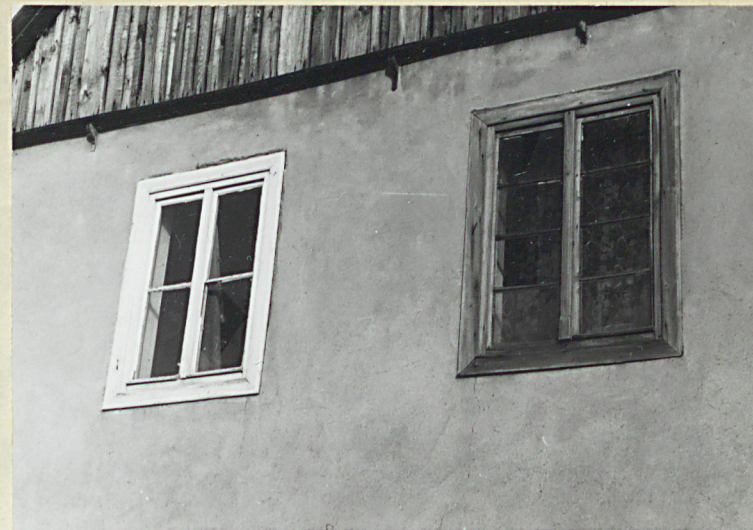
12. Okna szczytu południowego.
13. Otwory elewacji zachodniej.
14. Otwory południowej ściany szczytowej.
15. Południowa ściana szczytowa.
16. Elewacja zachodnia.

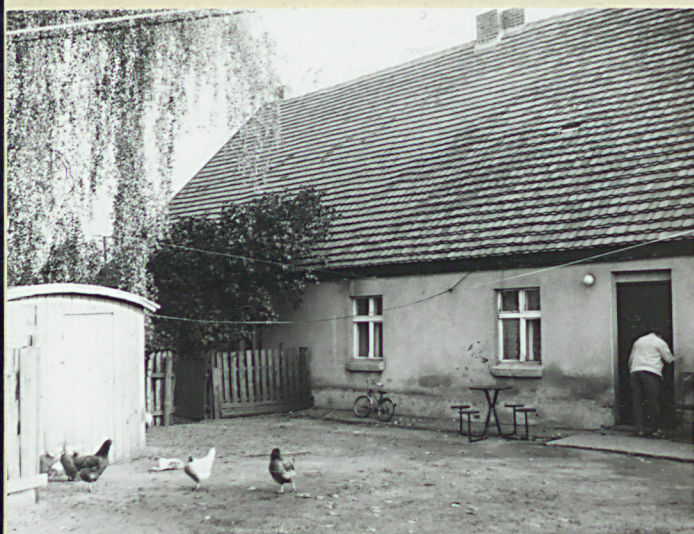
16.

Otynkowane, częściowo z drewnianymi ścianami szczytowymi, ustawione na cokole, bezporządkowe, członowane za pomocą otworów okiennych i drzwiowych umieszczonych we wszystkich elewacjach w przyziemiu i w ścianach szczytowych; otwory o bardzo zróżnicowanych wykrojach i wypełnieniu. Otwory rozmieszczone nieregularnie, nierównomiernie. Elewacje szczytowe (południowa i północna) - dwuosiove; a elewacje dłuższe - są siedmioosiove

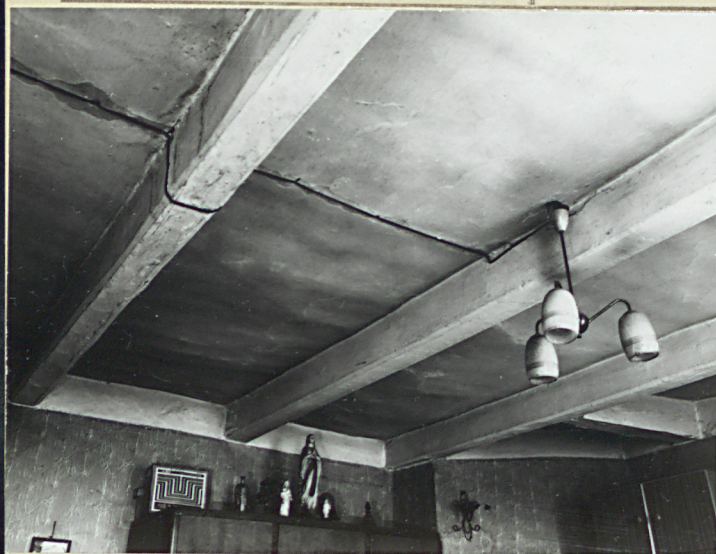
Stropy - drewniane, belkowe; w trakcie wschodnim w pomieszczeniach środkowych - nagie, a w pozostałych pomieszczeniach z podsufitkami.

17. Strop w pomieszczeniu południowo-wschodnim środkowym.
18. Komin w pomieszczeniu południowo-wschodnim środkowym.
19. Wnętrze środkowego pomieszczenia północno-wschodniego z widokiem na komin.

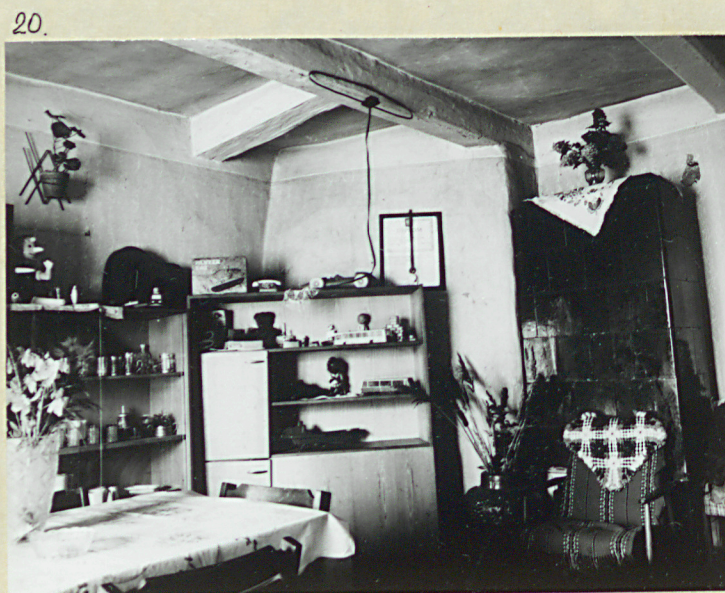
20. Strop w pomieszczeniu północno-wschodnim.
