460/10 ZESPÓŁ GOSPOBARCZY (PRZYPALACOWY): - OB. CHLEWIA (18)

1880 r.

GÓRA

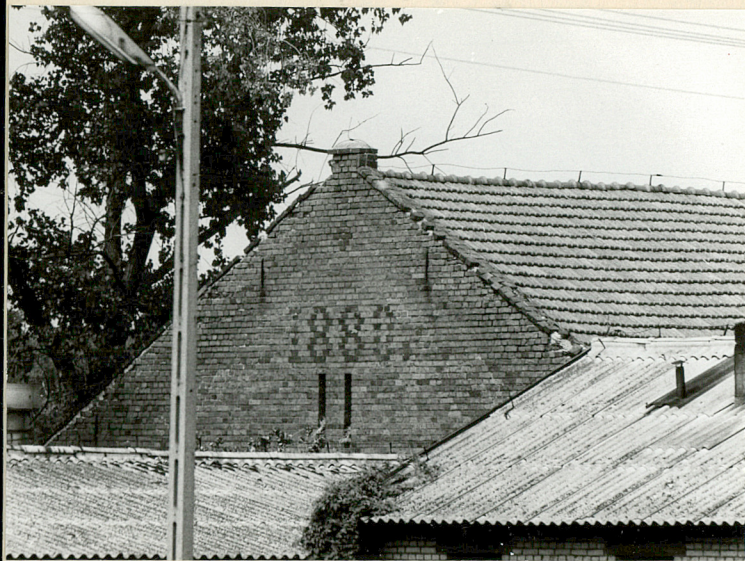
1. Elewacja wschodnia.
2. Wnętrze.
3. Wyróżnione przeszło w elewacji wschodniej.
4. Zły stan zachowania ołacenia - patrz falistość pokrycia.
5. Południowa ściana szczytowa - data.
6. Fragment sklepień.
7. Elewacja zachodnia

<p>14. Kubatura</p> <p>8506,4 m³</p>	<p>15. Powierzchnia użytkowa</p> <p>PRZYZIEMIA 786 m²</p>	<p>16. Przeznaczenie pierwotne</p> <p>nieznane</p>	<p>17. Użytkowanie obecne</p> <p>chlewnia.</p>
<p>18. Prace budowlane i konserwatorskie, ich przebieg i dokumentacja</p>		<p>19. Stan zachowania (fundamenty, ściany zewnętrzne, ściany wewnętrzne, sklepienia, stropy, konstrukcje dachowe, pokrycie dachu, wyposażenie i instalacje)</p> <p>Stan zachowania fundamentów i murów obwodowych - ogólnie dobry; wysolenia na elewacjach typowe dla budynków inwentarskich. Stan zachowania sklepień - dobry stan drewna konstrukcyjnego więźby względny, stan ołocenia - zły; drewno konstrukcyjne mocno zaatakowane przez owady. Pokrycie wymaga przełożenia i uzupełnienia.</p> <p>20. Najpilniejsze postulaty konserwatorskie</p> <p>Przeprowadzić remont więźby dachowej i przełożyć pokrycie uzupełniając brakujące. Wpisać do rejestru zabytków jako integralną część zespołu.</p>
