KARTA EWIDENCYJNA ZABYTEKÓW
ARCHITEKTURY I BUDOWNICTWA

O B O R A /2A/
w zespole folwarcznym

1906 r.

J A R O C I N

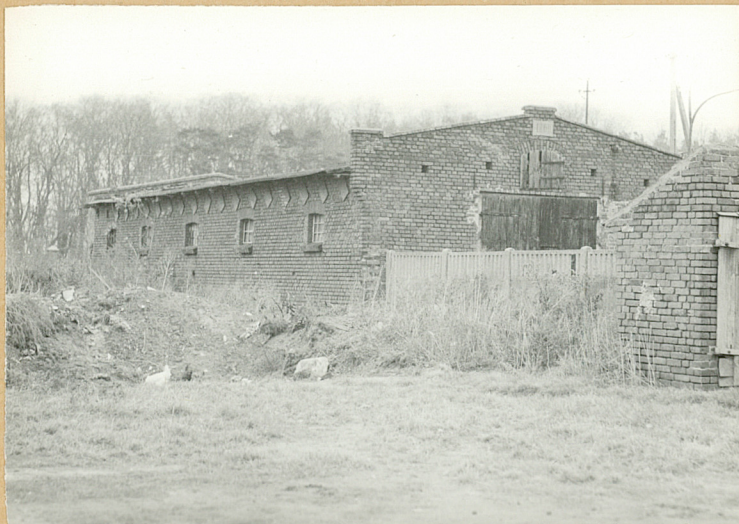
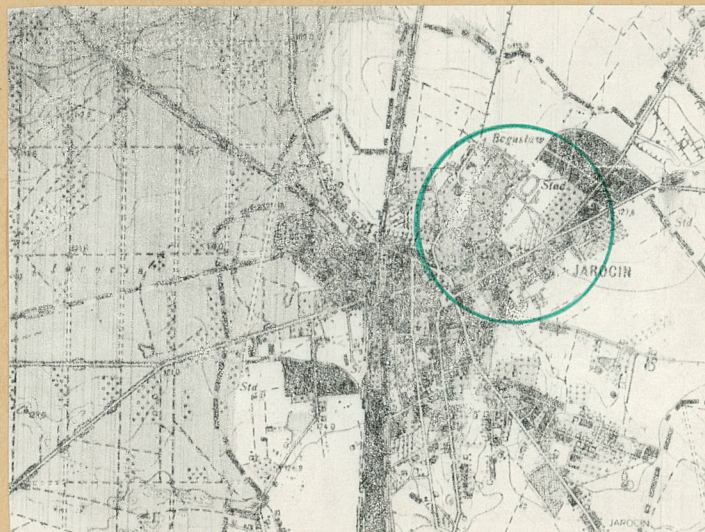
11. Zdjęcia, rzut, przekrój, sytuacja, orientacja

Ściany zewnętrzne murowane z cegły ceramicznej, w wątku krzyżowym, na zaprawie wapiennej, tynkowane jednostronnie od wewnątrz.

Strop ceglany, odcinkowy, wsparty na metalowych podciągach niesionych przez pionowe, żeliwne słupy.

Wiśźba drewniana, konstrukcji płatwipwp-krokwiowej. Krokwie ułożone są na płatwiach pośrednich niesionych przez pionowe słupy. Końce krokwi wychodzą poza linie ścian wzdłużnych i są zakończone profilowaniem.

Obora założona na planie wydłużonego prostokąta, jednotraktowa, jednopomieszczeniowa, z otworami drzwiowymi w ścianach szczytowych.

Bryła zwarta, niepodpiwniczona, jednokondygnacyjna, w kształcie leżącego prostopadłościanu nakrytego dachem dwuspadowym o małym nachyleniu połaci.

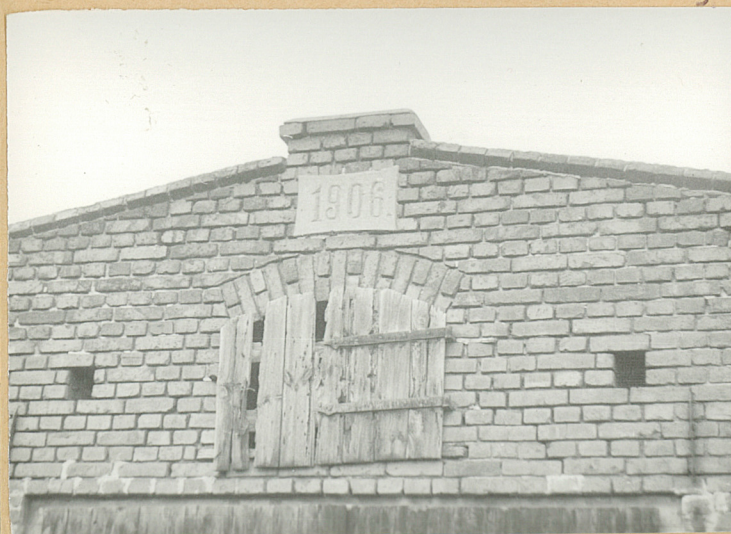
1. Elewacja zachodnia
2. Nadwieszony słup przy szczycie
3. Szczyt-dach
4. Otwór okienny-okno
5. Elewacja wschodnia
6. Elewacja południowa
7. Scianka attykowa

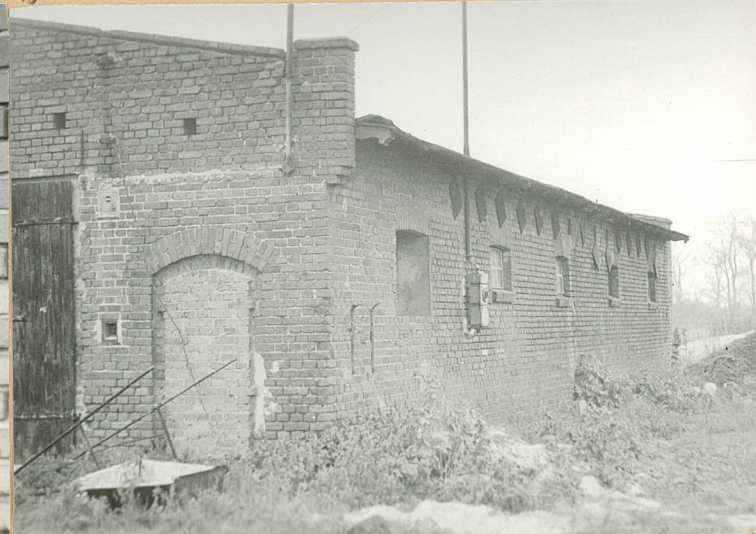
4.

Otwory okienne w kształcie prostokąta zbliżonego do kwadratu zamkniętego od góry łukiem odcinkowym. Okna metalowe, jednoskrzydłowe, pojedyncze; podzielone szczebliną krzyżującą się prostopadle.
