SPISHLERZ / 3 /
w przypałacowym zespole gospodarczym

J A R O C I N

Jarocin
ul. Poznańska 2
nr hipoteczny

12. Autorzy, historia obiektu, określenie stylu

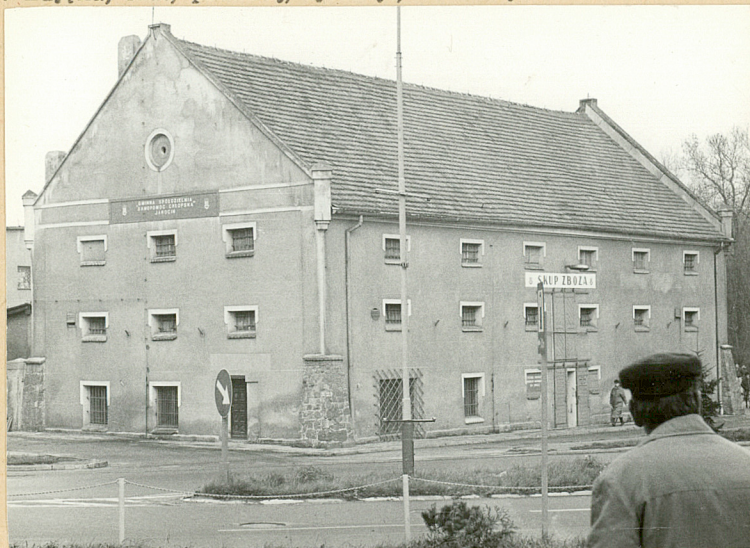
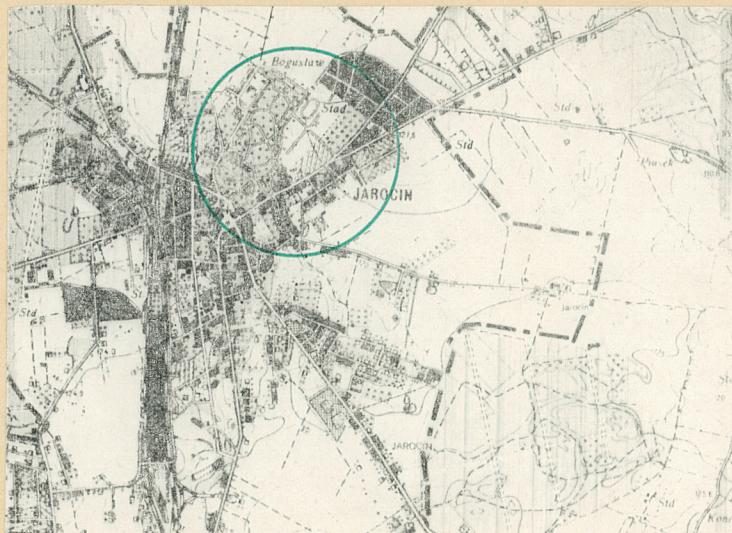
11. Zdjęcia, rzut, przekrój, sytuacja, orientacja

Spichlerz wchodzący pierwotnie w skład pierwotnego, przypałacowego zespołu gospodarczego położony jest przy ul. Poznańskiej; ustawiony jest do niej szczytem, a ścianą wzdłużną na osi na osi północ-południe. Do narożnika północno-zachodniego spichlerza przylega budynek mieszkalny usytuowany kalenicowo do krawędzi ul. Poznańskiej. Spichlerz, dom mieszkalny i budynek Banku tworzą niewielki dziedziniec na którym zlokalizowany jest budynek biurowy/wtórny/ przylegający do spichlerza. Park przypałacowy oddzielony jest od spichlerza ul. Poznańską przecinającą wtórnie pierwotne założenie.

Ściany zewnętrzne murowane z cegły ceramicznej, w wątku krzyżowym, na zaprawie wapiennej, obustronnie tynkowane. Narożne szkarpy murowane z kamieni polnych, łamanych-nietynkowane. Profile gzymsów, fryzów, płyciny dekoracyjne-wyrabiane w tynku. Ściany działowe w poziomie parteru-wtórne.

Strop-drewniany, belkowy, nagi. Belki stropowe wsparte są na ścianach nośnych i drewnianych tragarzach niesionych przez pionowe słupy wpuszczone u dołu w belki stropowe. Słupy spięte są jedną parą mieczy z tragarzem, drugą-z belkami stropowymi.

Wieżba drewniana, o podatswowej konstrukcji płatwiowo-stolcowej, ze ścianką kolankową. Krokwie spięte jętkami ułożone są na płatwiach pośrednich i stopowych niesionych przez pionowe słupy z mieczami. Słupy te wpuszczone są u dołu w belki stropu piętra. Słupy pośrednie usztywnione są zastrzałami. Wieżary pełne spięte są kleszczami biegnącymi w poziomie płatwi stopowych.

Dach spichlerza kryty jest dachówką ceramiczną, karpiówką, w koronkę; kalenica ceramicznymi gąsiorami.

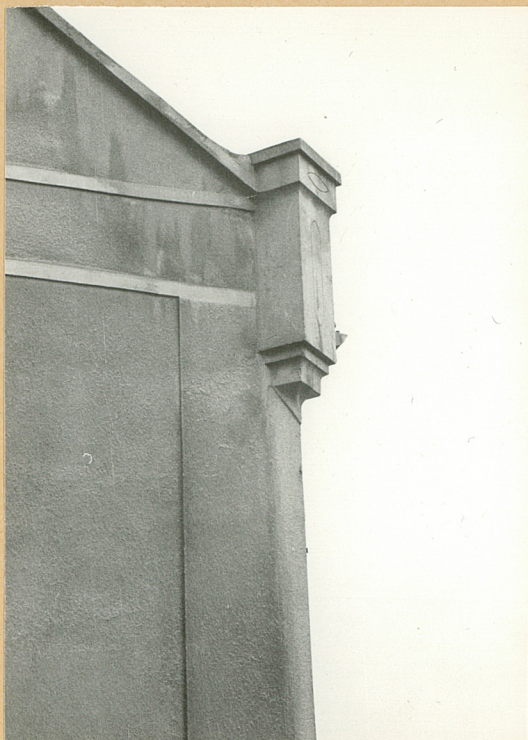
1. Elewacja wschodnia
2. Nadwieszony słupek
3. Wnętrze-strop
4. Wnętrze piętra-wnęki
5. Strop piętra
6. Tragarz-łącze
7. Wieźba
8. Poddasze-widok ogólny wnętrza
9. Elewacja południowa
10. Elewacja wschodnia
11. Blenda okoulusa
12. Blenda okienna, słupek
13. Kamienna szkarpa
14. Elewacja północna
15. Wnętrze poddasza-więźba
16. Fragment elewacja wschodniej
17. Drzwi wejściowe-piętro
18. Otwór drzwiowy
19. Otwór okienny-opaska

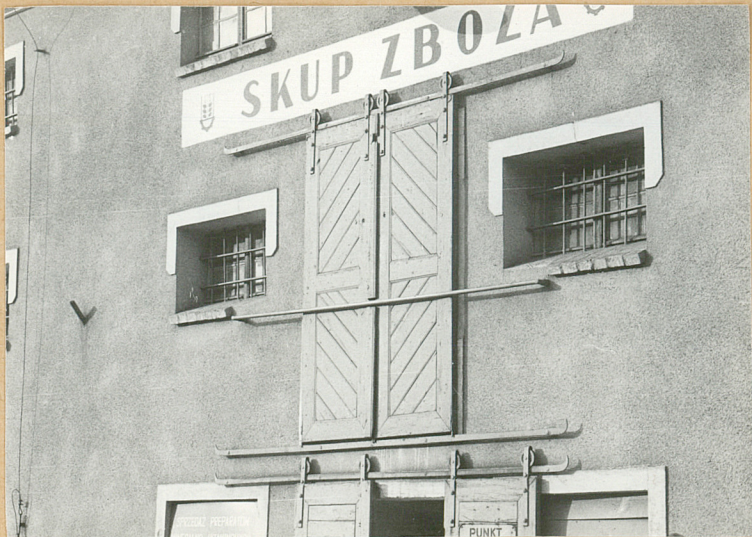
17.

Otwory drzwiowe w kształcie stojącego prostokąta sklepionego od góry płasko. Drzwi w fasadzie - drewniane, dwuskrzydłowe, przesuwane, deskowo-listwowe, opierzone jednostronnie. Opierzenie skrzydeł drzwi parteru ułożone jest poziomo; skrzydeł drzwi piętra - ukośnie, tak że po zamknięciu obu skrzydeł powstaje wzór romboidalny.
