Nr **WIELKOPOLSKIE**
8813

SZKOŁA, OB. DOM

2 ćw. XIX w.

MIESZKÓW

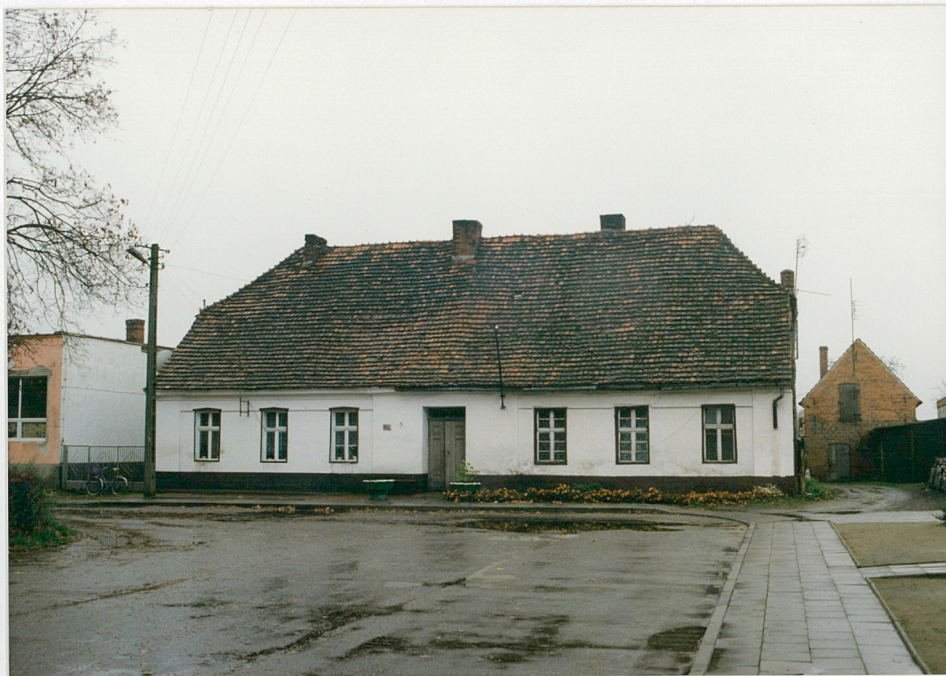
1,2

Elewacja frontowa 7-osiowa, ujęta szerokimi pilastrami; jej 1-osiowa część środkowa nieznacznie wysunięta, z prostokątnym wejściem; w partiach bocznych po trzy 4-podziałowe okna.

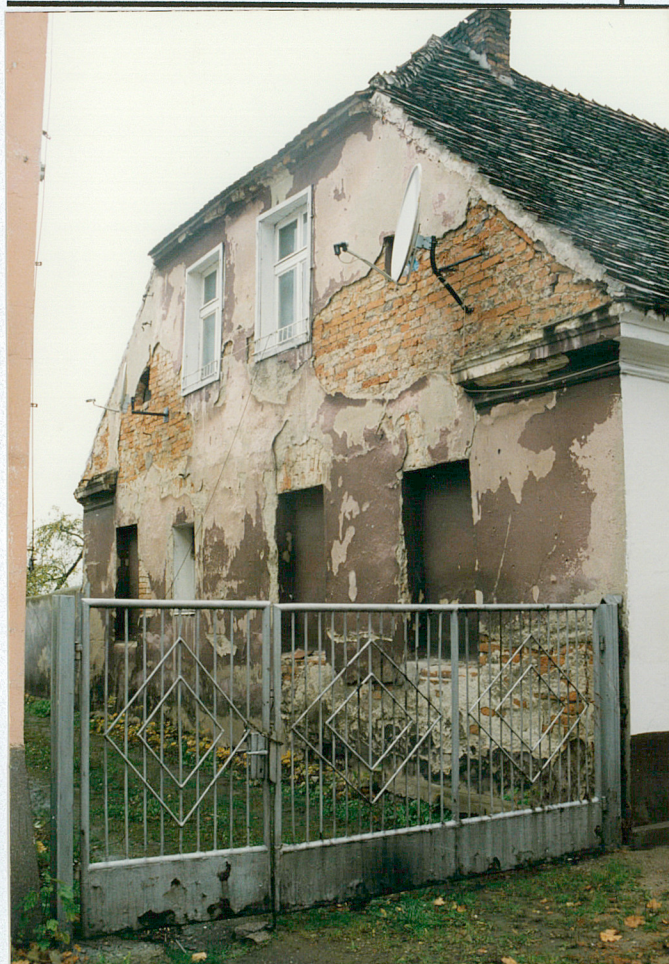
3

Elewacje tynkowane (od frontu - tynk gładkozacierany, od podwórza - obrzutka), zwieńczone profilowanymi gzymsami. Okna i wejścia prostokątne. Cokół i obramienia otworów elewacji frontowej w kolorze ciemnobrązowym, pozostałe partie tej elewacji oraz elewacja podwórzowa - malowane na biało; elewacje boczne mocno zniszczone, pozostawione w naturalnym kolorze tynku.

Elewacje boczne zwieńczone półszczytami; w elewacji pd. trzy prostokątne blendy oraz niewielkie okno, w elewacji pn. - brak okien; w obu szczytach po dwa okna (pd. - 4-podziałowe, pn. - 2-dzielne) oraz małe okienka w kształcie 1/4 koła.

20. Najpilniejsze postulaty konserwatorskie Osuszenie i odgrzybienie budynku. Naprawa komina. Otynkowanie elewacji bocznych. Konserwacja stolarki okiennej.

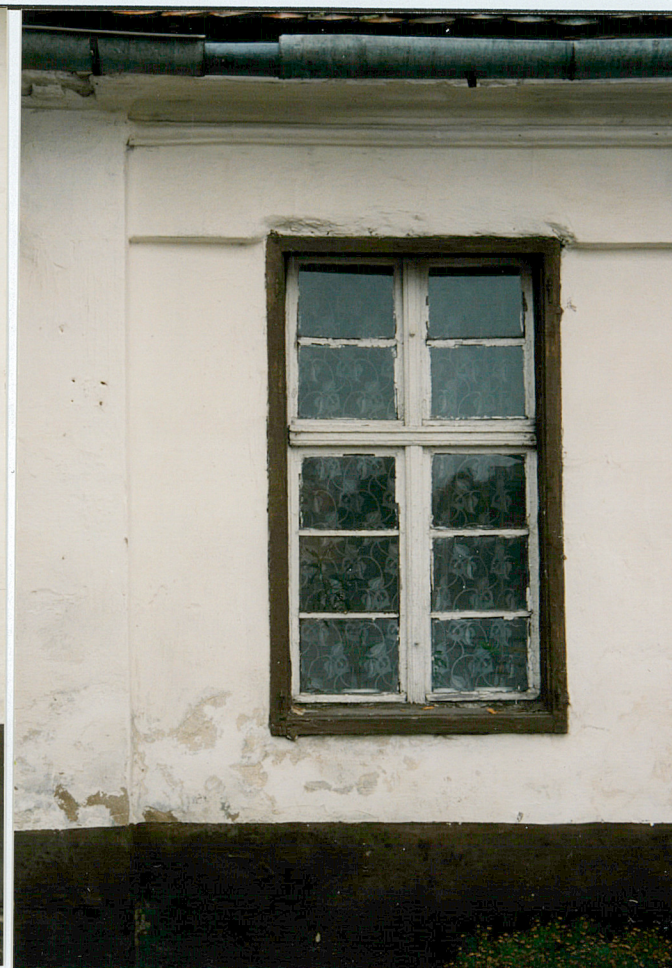
5

Materiał i konstrukcja Dom jest budynkiem murowanym. Wzniesiony został z cegły. Ściany obustronnie tynkowane. Stropy drewniane z podsufitką; nad piwnicą murowane sklepienie odcinkowe. Dach o konstrukcji drewnianej, płatwiowo-kleszczowej, kryty podwójnie dachówką karpiówką. Posadzki cementowe. Podłogi drewniane (deski), czasem kryte linoleum. Schody na poddasze drewniane z prostą balustradą z listew. Zachowana stara stolarka drzwiowa i okienna. Drzwi zewn. gł. 2-skrzydłowe, pełne, z nadświetlem, ramowo-płycinowe; drzwi z sieni na podwórze 1-skrzydłowe, pełne, z nadświetlem, opierane deskami "w romb"; drzwi z jednego z lokali mieszkalnych na podwórze 2-skrzydłowe, szklone, z nadświetlem, ramowo-płycinowe; drzwi wewn. 1- i 2-skrzydłowe, pełne, ramowo-płycinowe. Okna 4-podziałowe oraz 2-dzielne, szklone na kit w szczeblinach pojedynczych i bez szczeblin, konstrukcji skrzynkowej.

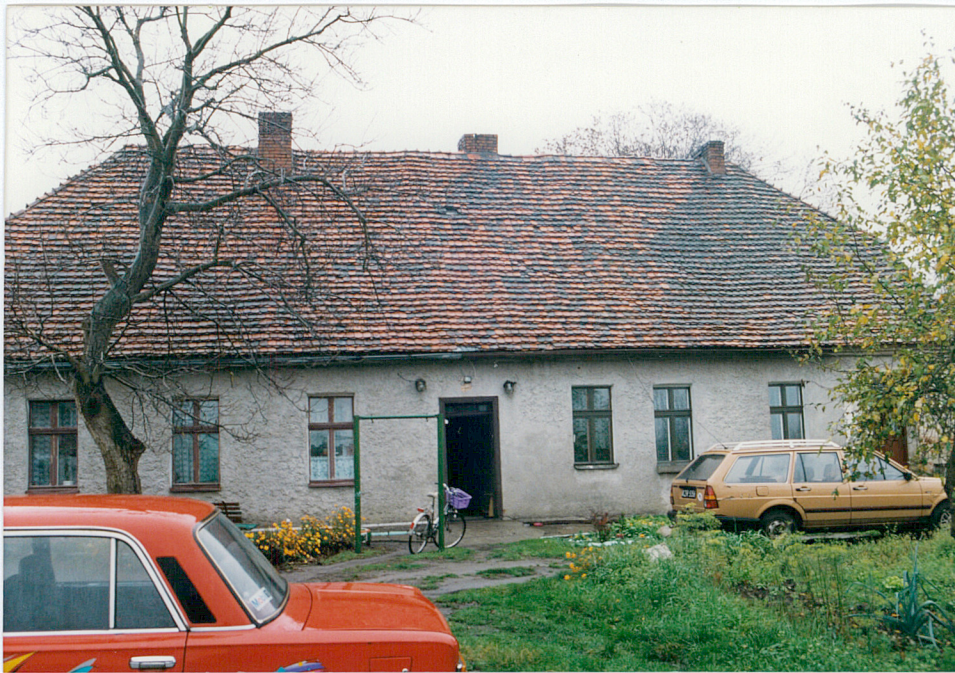
6

Elewacja podwórzowa bez podziałów i dekoracji, 8-osiowa; na osi prostokątne wejście do sieni, po obu jego stronach po trzy okna 4-podziałowe; na skrajnej osi pd. prostokątne wejście do jednego z lokali mieszkalnych.

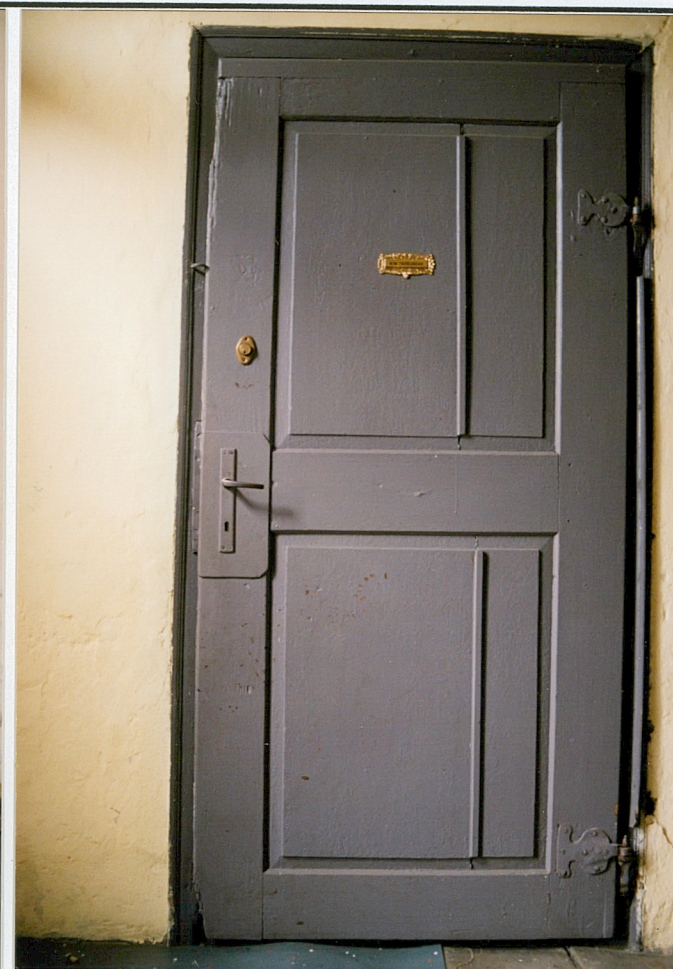
11

Z pierwotnego **wyposażenia** budynku zachowała się stolarka drzwiowa (ramowo-płycinowe drzwi zewn. i wewn.) i okienna.

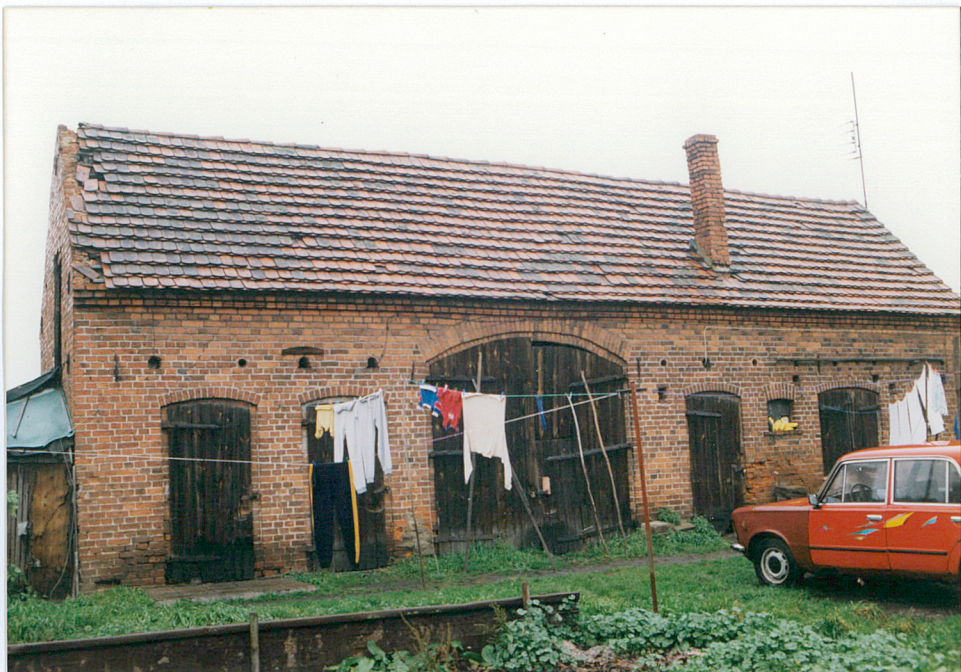
Sytuacja: Dom usytuowany jest w centrum miejscowości, w zabudowie zach. pierzei Rynku, przy jego pn.-zach. narożniku. Wolnostojący. Kalenicowy, elewacją frontową zwrócony ku Rynkowi (na wsch.). Od asfaltowej jezdni oddzielony chodnikiem z betonowych płyt. Po stronie pn. d. szkoły znajduje się przejazd na sąsiednią posesję i sąsiedni, nowy, parterowy budynek; po stronie pd. - częściowo brukowyny "kocimi łbami" wjazd na znajdujące się za budynkiem zadrzewione podwórze, częściowo zagospodarowane jako ogródek. Na podwórzu znajduje się budynek gospodarczy wzniesiony z czerwonej cegły.
