1. Obiekt

ZESPÓŁ BUDYNKÓW HOTELU „POD ŻŁOTĄ KULĄ” – ob. „POLONIA”

Zdjęcia, plan sytuacyjny, rzuty

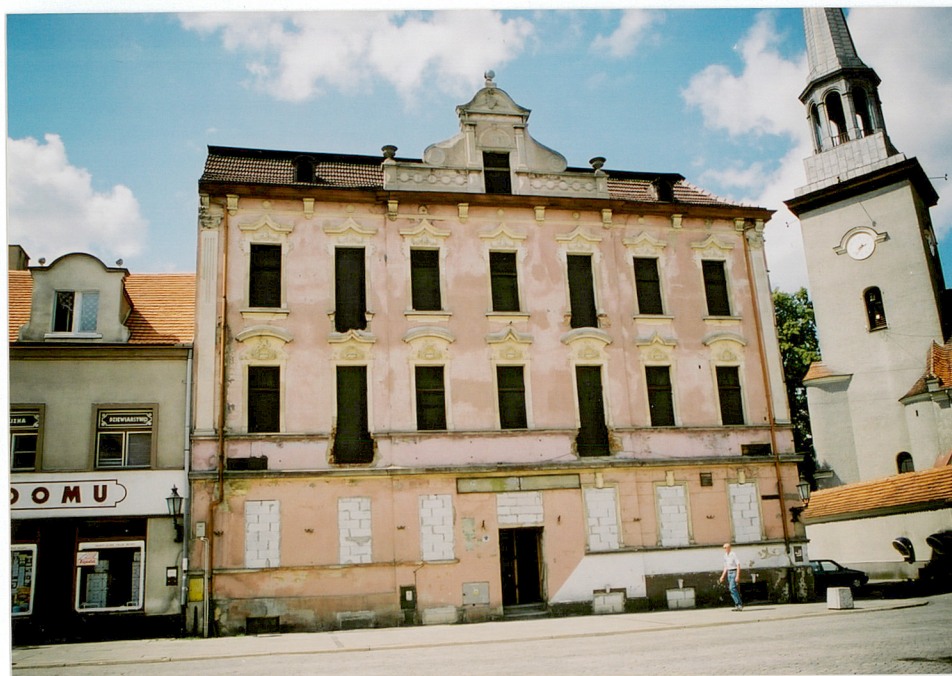
1

1. Budynek główny hotelu - fasada,
2. Widok od południowego wschodu ( od str. Rynku),
3. Elewacja boczna, wschodnia budynku głównego hotelu,
4. Oficyna – elewacja od ul. Ks. Kard. Wyszyńskiego,
5. Widok od północnego wschodu – z widoczną w głębi elewacją wozowni,
6. Wozownia – widok od podwórza,
7. Elewacja podwórzowa budynku głównego,
8. Pocztówka z 1912 r., ( neg. nr 3947/26),
9. Pocztówka z 1910 r., ( neg. nr 3947/30),
10. Pocztówka z 1919 r., ( neg. nr. 3937/28),
11. Pocztówka z 1919 r., ( neg. nr 3947/27),
12. Pocztówka z 1918 r., ( neg. nr.3947/6),
13. Pocztówka z przed 1919 r., (neg. nr. 3947/11),
14. Pocztówka z 1940 r., (neg. nr 3953/19),
15. Fotografia z 1339-45, (neg. nr 3953/20),
16. Fotografia z 1940 r., (neg. nr. 3953/18),
17. Fot. restauracji w hotelu „DEUTSCCHES HAUS” z 1943 r., ( neg. nr 3953),
18. Pocztówka z 1919 r., ( neg. nr 3947/25).
