DOM MIESZKALNY

JAROCIN

63-200 Jarocin ul. Rynek nr 3
nr hipoteczny **nr ew.gr. 1653**

JAROCIN - BUDYNEK MIESZKALNY - RYNEK 3

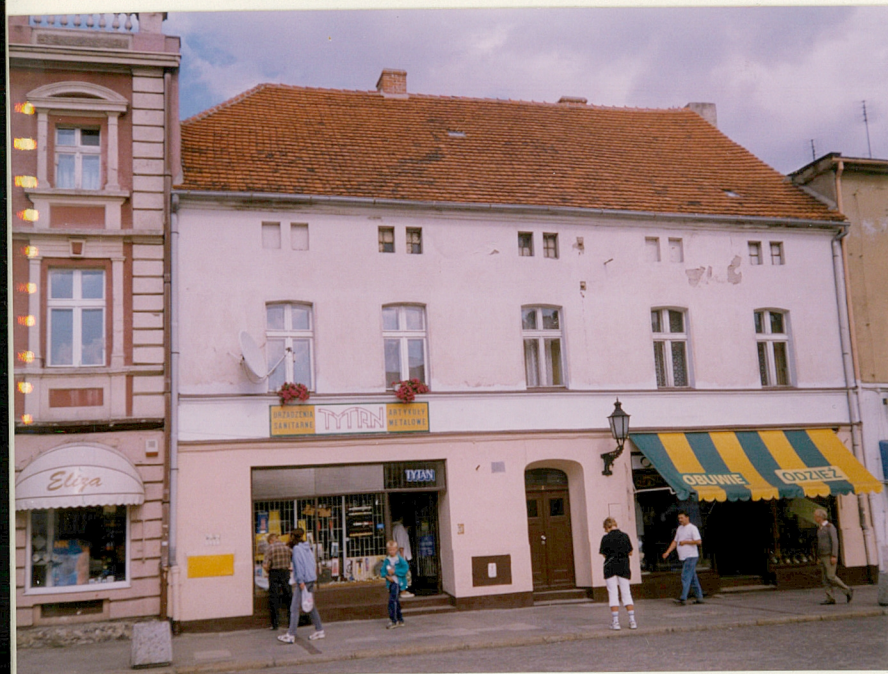
Fot. 1

1. Elewacja zachodnia budynku od strony Rynku.
2. Elewacja zachodnia budynku - fragment gzymsu międzykondygnacyjnego.
3. Wejście główne do sieni przelotowej - umieszczone w sklepieniej koszowo wewnątrz.

Elewacja zachodnia / frontowa od Rynku / - pięcioosiowa, o regularnie rozmieszczonych otworach / poza wtórnymi oknami wystawowymi /. Elewacja członowana pionowo rytmem otworów okiennych / w kondygnacji poddasza zdwojonych / i drzwiowym umieszczonym we wnęcie na osi, oraz poziomo szerokim gzymsem międzykondygnacyjnym zbudowanym z dwóch profilowanych pasów i płaskiego pola między nimi oraz profilowanym gzymsem wieńczącym.

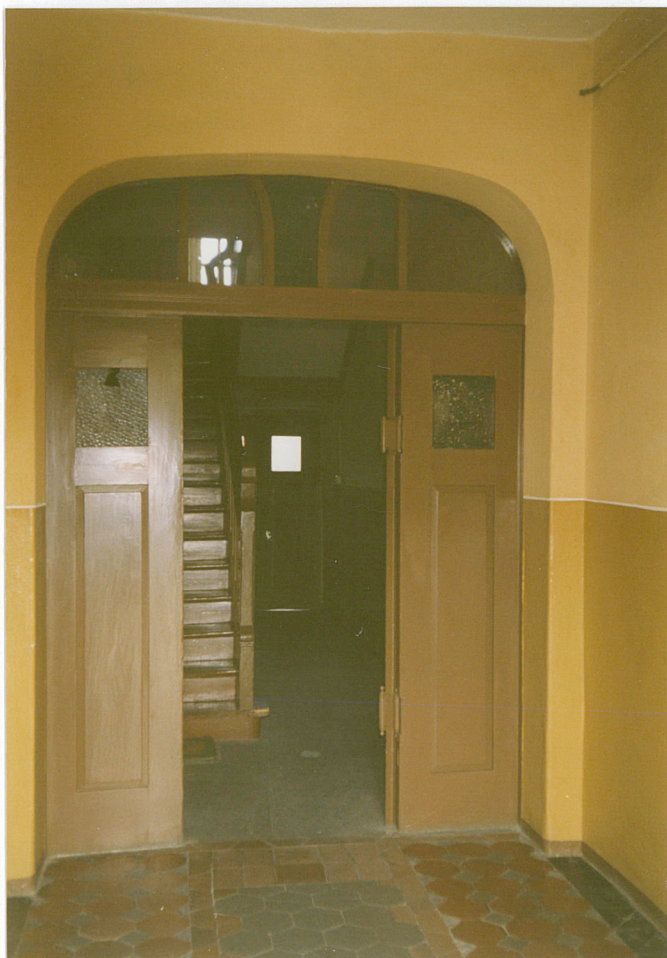
Fot. 4

4. Drzwi wewnętrzne w sieni głównej.
5. Elewacja podwórzowa - oficyna południowa.
6. Elewacja podwórzowa - oficyna północna.
7. Wnętrze podwórza - widok na elewację wschodnią budynku głównego.

W sieni głównej drzwi dzielące się od klatki schodowej - umieszczone w otworze o łuku koszowym, trzyskrzydłowe, konstrukcji ramowo - płycinowej, w części dolnej wydłużone, sfazowane płyciny, w górnej - przeszklone. Nad profilowanym ślemieniem nadświetle szklone, dzielone pionowymi i giętymi szczelinami na pięć pól.

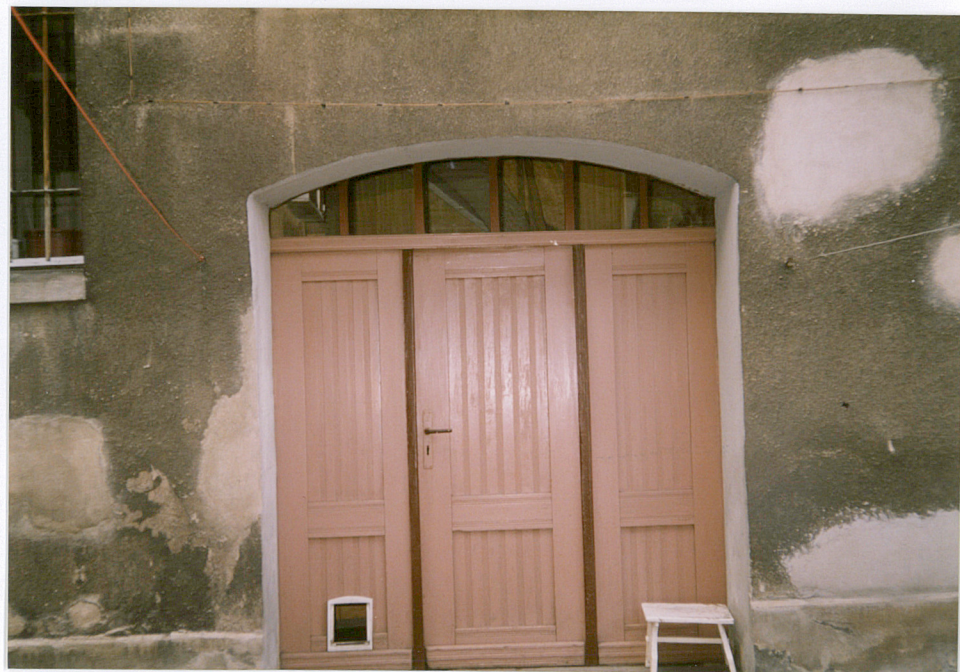
Fot. 8

8. Elewacja oficyny północnej - brama przejazdowa.
9. Sień główna - schody międzykondygnacyjne - wewnątrz sieni przelotowej.
10. Oficyna północna - schody międzykondygnacyjne i wewnątrz sieni przejazdowej.

W oficynie północnej brama wjazdowa umieszczona w otworze sklepionym łukiem odcinkowym - trzyskrzydłowa, konstrukcji ramowo - płycinowej, z nadświetłem szklonym dzielonym pionowymi szczelinami na sześć pól, ramiaki i płyciny profilowane. Brama wjazdowa / na przestrzał / konstrukcji deskowo - zastrzałowej.

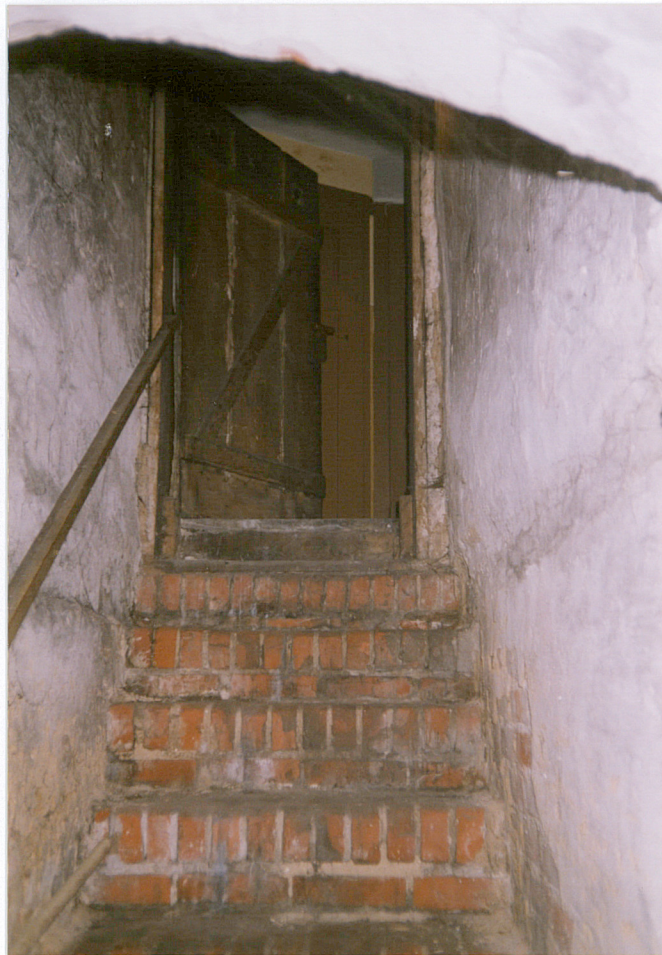
Fot.11

11. Wnętrze pomieszczenia mieszkalnego - piec kaflowy.
12. Piwnice - schody prowadzące z parteru do pomieszczeń piwnicznych.
13. Wnętrze piwnic - sklepienia kolebkowe w części zachodniej.

Wypozażenie - z oryginalnego wyposażenia zachowane piece w pomieszczeniach mieszkalnych z pocz. XX wieku, stolarka wewnętrzna i zewnętrzna drzewiowa, częściowo okienna, zachowane urządzenia kominowe.

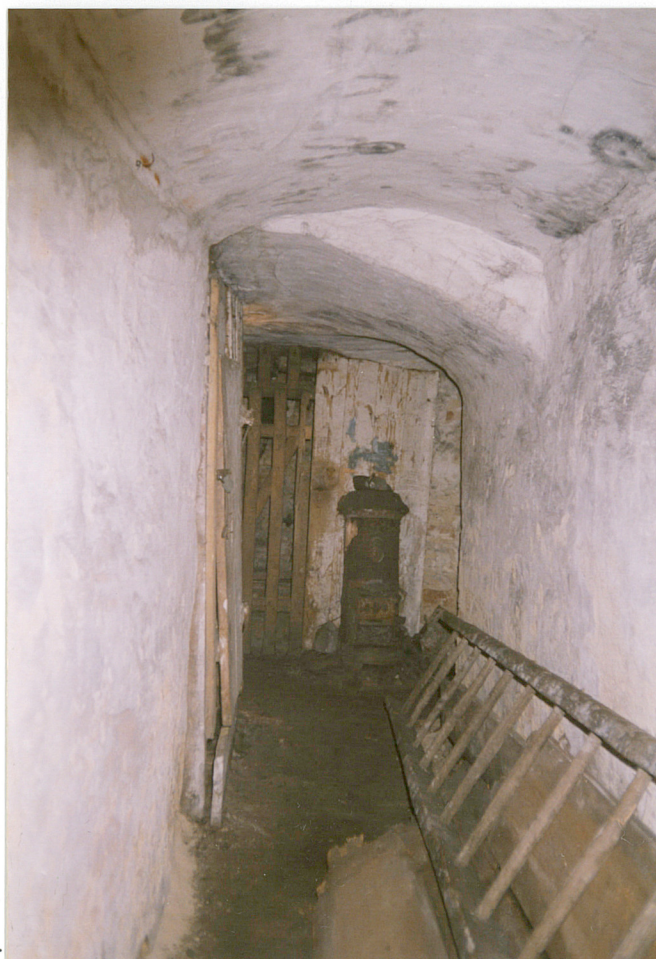
Fot. 14

14. Wnętrze piwnic - korytarz pod sienią główną przelotową budynku - sklepienia.
15. Wnętrze poddasza - widok od strony południowej.
16. Fragment konstrukcji więźby dachowej - słupy ramy stolcowej z zastrzałami.

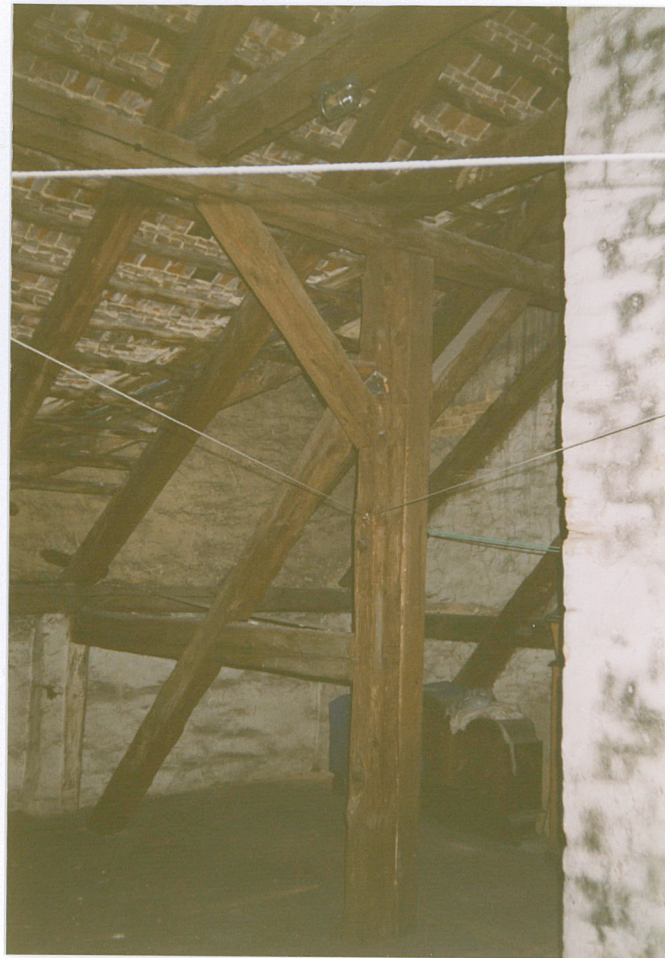
Fot.17

17. Wnętrze poddasza - fragment konstrukcji więźby dachowej z widokiem na ściankę kolankową.

Wieżba dachowa - drewniana, o ustroju jętkowym, wsparta na dwurzędowej ramie stolcowej. Słupy dźwigają płatwie pośrednie, na których oparte jętki pełnych i pustych więzarów. Słupy z mieczami dodatkowo wsparte długimi zastrzałami i poziomymi belkami spiętymi poniżej płatwi dolnych ze słupkami ścianki kolankowej. Wieżba dachowa oficyn drewniana, oficyny południowej jętkowa, oficyny północnej płatwiowo - krokwiowa.
