DZWONNICA Z KAPLICĄ PRZY KOŚCIELE P.W. WNIĘBOWZIĘCIA NMP

KALISZ

1. Miejscowość.	4. Obiekt (nazwa jak w karcie)	5. Zawartość wkładki (nazwa materiału uzupełniającego)
2. Gmina	DZWONNICA Z KAPLICĄ PRZY KOŚCIELE	c.d. opisu obiektu / pkt. 13 / , 2 fotografie , plan
3. Województwo	P.W. WNIEBOWZIĘCIA NMP	sytuacyjny

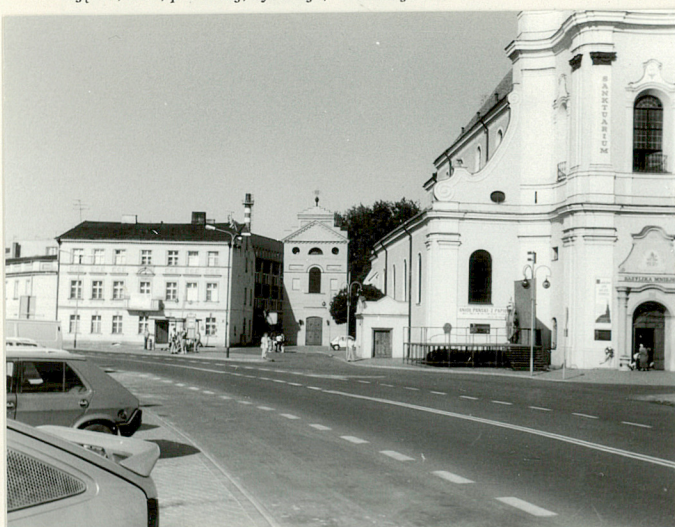
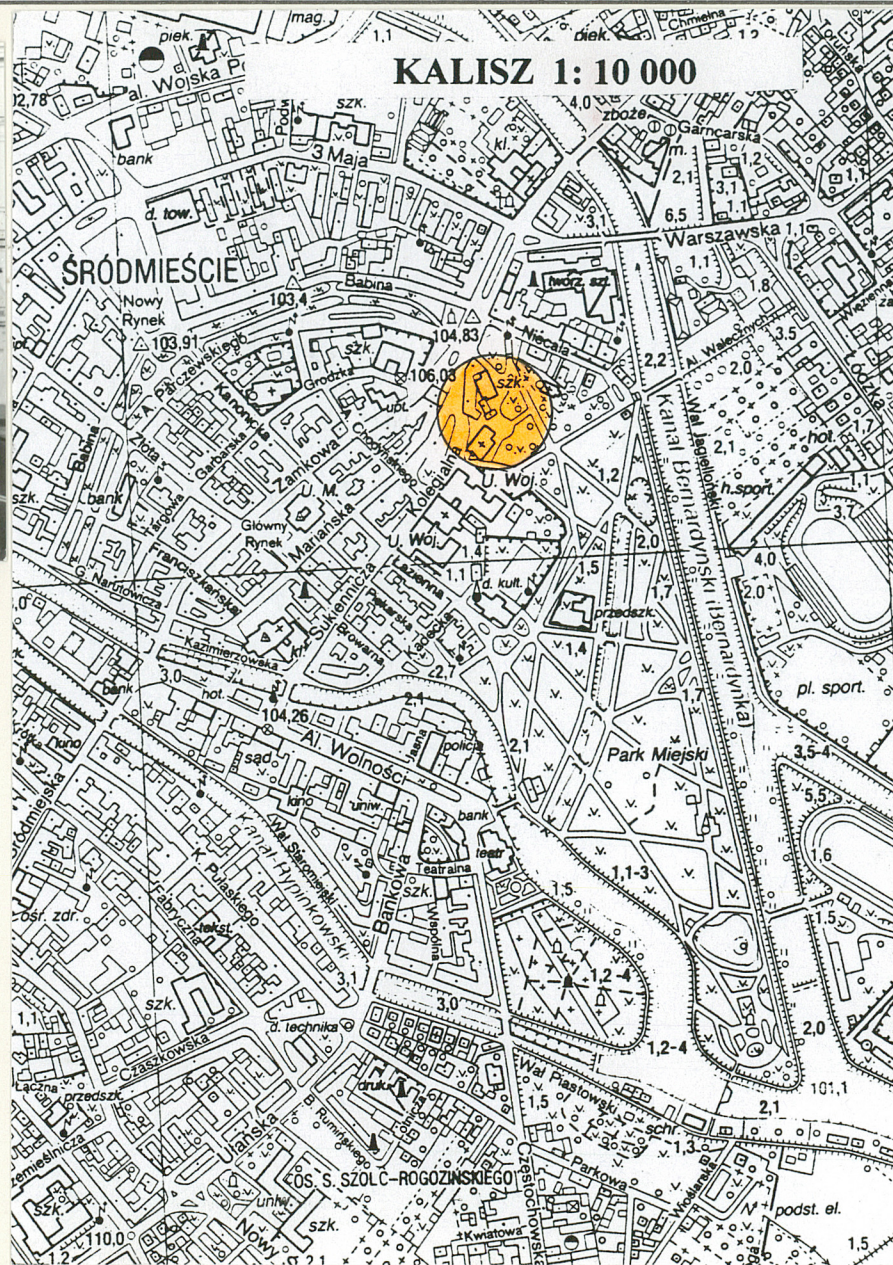
11. Zdjęcia, rzut, przekrój, sytuacja, orientacja

Budowę dzwonnicy rozpoczęto w 1819 roku wg projektu Sylwestra Szpilowskiego- jednego z głównych realizatorów regulacji miasta Kalisza w tym czasie. Obiekt wzniesiono w trakcie prowadzonych, na terenie miasta przez władze miejskie i wojewódzkie, prac regulacyjnych mających między innymi na celu utworzenie przed gmachem Komisji Wojewódzkiej placu / dziś Św. Józefa /. Na jego obszarze znajdowały się zabudowania należące do księży kolegiaty kaliskiej, w tym także budynek starej, drewnianej dzwonnicy połączonej z kolegiatą rzędem słupów. Ponieważ rozplanowanie placu nie uwzględniało bryły starej dzwonnicy postanowiono ją rozebrać i postawić nową. Budowa murowanej dzwonnicy została sfinansowana z funduszy państwowych; wg kosztorysu z 1818 r. łączny koszt postawienia domu dla księży, dzwonnicy oraz ogrodzenia kościoła łańcuchami opiewał na kwotę 83.279 złp.; z tego dom miał kosztować 70.960

Dzwonnica z kaplicą pogrzebową przy kościele p.w. Wniebowzięcia NMP - stanowi element zespołu zabudowań dawnego kościoła kolegiackiego. Parcela usytuowana we wsch. części śródmieścia, w bezpośrednim sąsiedztwie linii murów miejskich, przy głównej osi komunikacyjnej wiodącej w kierunku północno - wschodnim, w pobliżu dawnego przedmieścia toruńskiego / warszawskiego /. Zajmuje powierzchnię trójkątnego bloku wyznaczonego placem Św. Józefa, linią murów oraz terenem parku miejskiego. W obrębie parceli dzwonnica usytuowana została w jej pd. narożniku; od pd. - zach. Sąsiaduje z prezbiterium orientowanego kościoła Wniebowzięcia NMP, od pn. z budynkiem plebani i przylegającym do niego domem kolegiackim, od wsch. w podwórzu dom dla organizacji parafialnych. Budynek dzwonnicy połączony, ustawionym na linii jej wsch. narożnika, odcinkiem muru ogrodzeniowego z fragmentem muru miejskiego z basztą „Dorotką”.

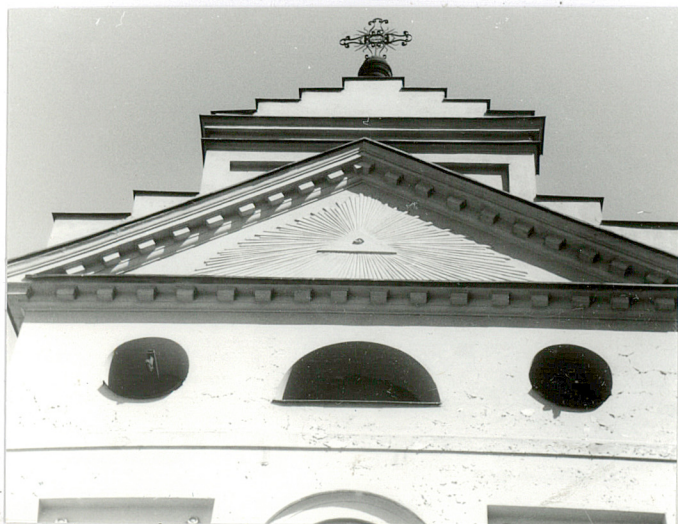
J. Niekrasz, 1999r.
archiwum autora

Dzwonnica na planie prostokąta. Od wsch., na osi przylega niewielka, prostokątna, trójpłaszczyznowa kaplica. Wejście główne, poprzez sień, usytuowane na osi dzwonnicy w ścianie zach. Sień skomunikowana z drugą kondygnacją dzwonnicy umieszczonymi, w grubości muru, od pn. i pd. klatkami schodowymi na planie owalu.

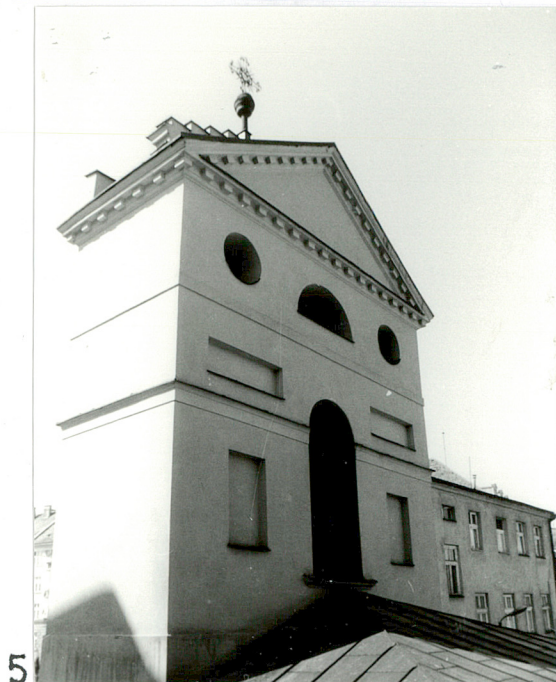
Bryła spoczywa na wysokim, płaskim cokole; rozczłonkowana, z dominującą, wysmukłą, prostopadłościenną, nakrytą dwuspadowym dachem dzwonnica, do której przylega od wsch. nieco węższa i niższa – sięgająca 1/3 jej wysokości, kaplica. Dzwonnica z gzymsowym podziałem na kondygnacje, zwieńczona wydatnym gzymsem. Przybudówka nakryta płaskim dachem trójkąciowym.

Elewacja frontowa, zach. na wysokim cokole, podzielona wąskimi, płaskimi gzymsami na kilka, różnej wysokości stref; trzy dolne o zmniejszającej się wysokości, czwarta nieco wyższa od przedostatniej. Ściany boniowane do 2/3 swej wysokości. Na osi pierwszej strefy szerokie, prostokątne wejście do dzwonnicy, nad nim w strefie oddzielonej gzymsem wielkie półkoliste okno zamknięte wygiętym łukowo gzymsem, na osiach bocznych niewielkie prostokątne płyciny; ponad nimi prostokątne płyciny z dekoracją z motywem girland. W polu ostatniej strefy dwa okulusy i półkoliste okno pośrodku. Całość zwieńczona trójkątnym frontonem, otoczonym plastycznym, znacznie wysuniętym kostkowym gzymsem. W trójkątnym polu przyczółka umieszczono Oko Opatrzności. Ponad szczytem uskokowa ścianka attykowa oraz krzyż na kuli. Elewacja tylna, wsch. dolną kondygnację zajmuje kaplica. Górna część elewacji analogiczna do fasady. Elewacje boczne identyczne, ściany gładkie, dzielone gzymsami na strefy o identycznej wysokości jak w pozostałych / wsch. i zach. /. Kaplica czworoboczna o ścianach gładkich, rozczłonkowanych prostokątnymi, zamkniętymi od góry półkoliście oknami.
