1. Obiekt zabytkowy

Koszary wojskowe, ul. ~~Symonowicza~~ ^{Środkowiejska węg. Zubrzyckiego} ~~Nawojskiego~~ ^{Nowy Świat}
~~Nobudowane piętro~~

KALISZ

OŚRODEK
DOKUMENTACJI
ZABYTKÓW

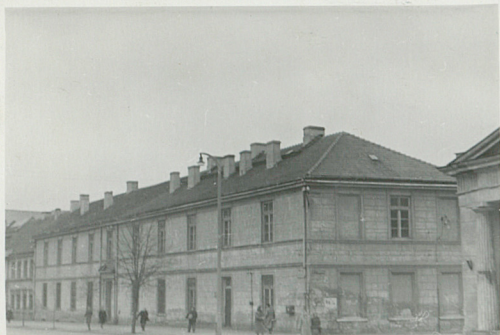
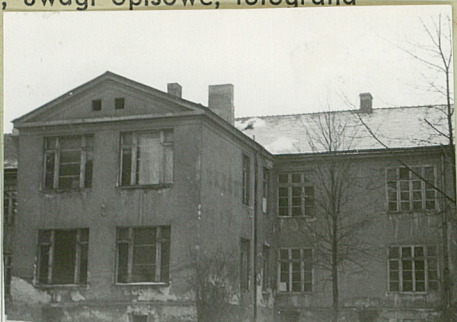
Budynek prostokątny ze skrywką boczną zadaszoną się pod dachem prostym do ul. Mary siest. Murowany z cegły, typ-korony, białowar. 2-kondygnacyjny podziorny grzebanie koronawym. 10-cio osiowy. Na osi głównej portal nity pilastami koskarskimi, zwieńczony łukostępnym przysiędkiem, obok portal prostokątny w profilowanym obramieniu. Okna prostokątne, na parterze w profilowanym obramieniu, na piśmie nity pilastkami. Górę grzebanie Koronawym. Dach tryspadowy łukowy karpioch.

Is latach 1960-1962 nadbudowa pióra, z zachowaniem w dolnej kondygnacji białowar. Dach z lukarnami. Portal zniszczony.
