KOLEGIUM JEZUICKIE - SKRZYDŁO POŁUDNIOWE

KALISZ

11. Zdjęcia, rzut, przekrój, sytuacja, orientacja

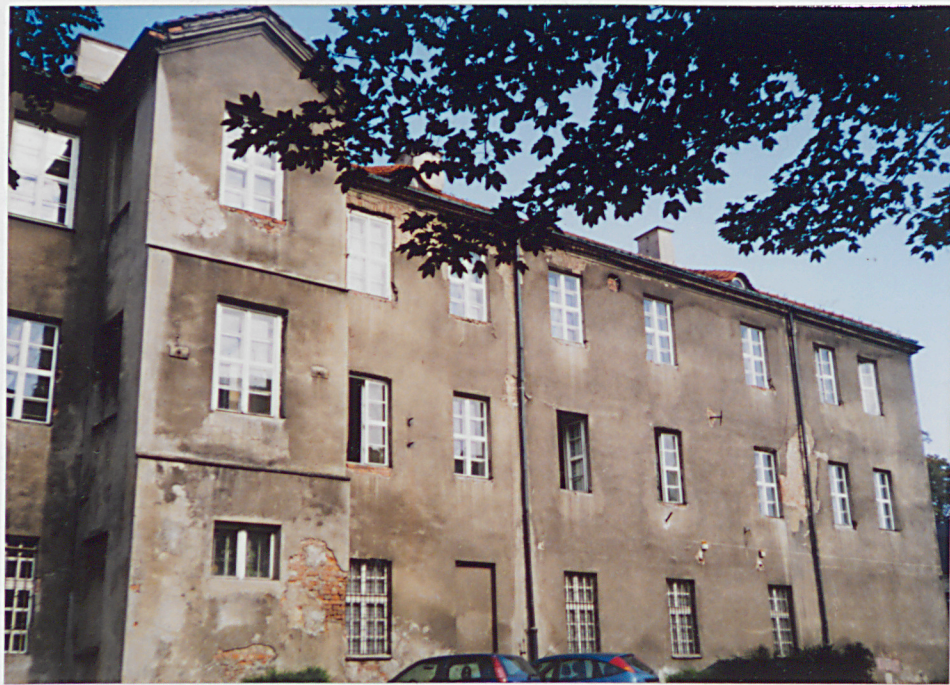
3

1. Skrzydło południowe - fragment elewacji z ryzalitem od strony ulicy Łaziennej.
2. Połączenie skrzydła południowego z zachodnim od strony ulicy Łaziennej.
3. Elewacja południowa.
4. Elewacja północna od strony wnętrza dziedzińca przy kościele i plebani.
5. Elewacja południowa – widok od strony ulicy Łaziennej.
6. Wnętrze przyziemia - widok na część środkową sali muzealnej.
7. Wnętrze przyziemia - ściany dzielące pomieszczenia z półkolistymi arkadami przejść.
8. Fragment sklepień arkad w części środkowej / korytarzowej / sali muzealnej.
9. Wnętrze – widoczny trójnawowy układ wnętrza z filarami i arkadami wyciętymi w ścianach wzdłużnych.
10. Poddasze - fragment konstrukcji więźby dachowej - słupy ramy stolcowej.
11. Wnętrze poddasza - widok na część północną wnętrza.
12. Poddasze – wnętrze z urządzeniami kominowymi w kształcie „portek”.
