**KALISKA DRUKARNIA AKCYDENSOWA**

**Magazyn dawna stajnia**

**KALISZ**

**ul. Nowy Świat 4**

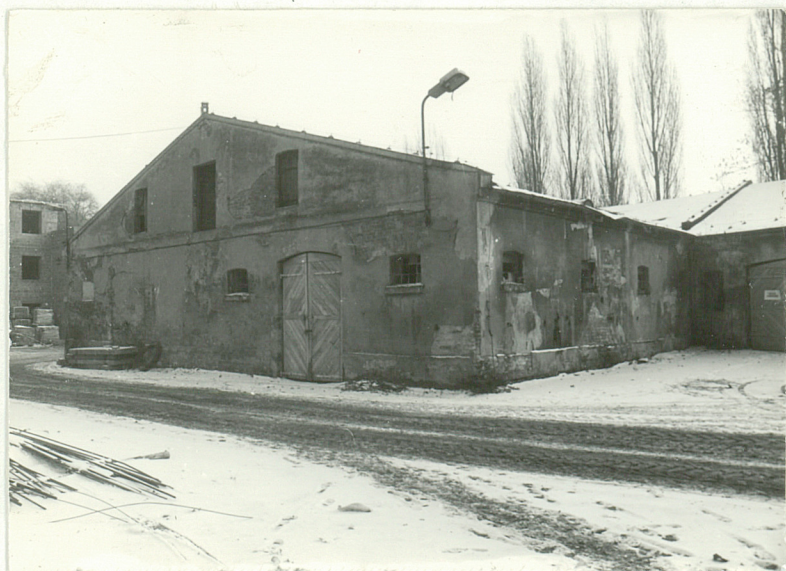
- Fot. 1 - Widok ogólny naroża skrzydła krótszego zabudowań magazynowych  
Fot. 2 - Widok ogólny magazynu od strony podwórza  
Fot. 3 - Betonowy żłób  
Fot. 4 - Fragment wnętrza magazynu ze żłobami oraz fragmentem stropu z widoczną podsufitką z trzciny  
Fot. 5 - Strop z podsufitką wykonaną z trzciny  
Fot. 6 - Maszyna dociskowa Grafogres widok ogólny  
Fot. 7 - Maszyna dociskowa Grafogres zbliżenie na elementy pędne  
Fot. 8 - Elewacja budynku północno - zachodnia  
Fot. 9 - Fragment elewacja południowo - zachodniej

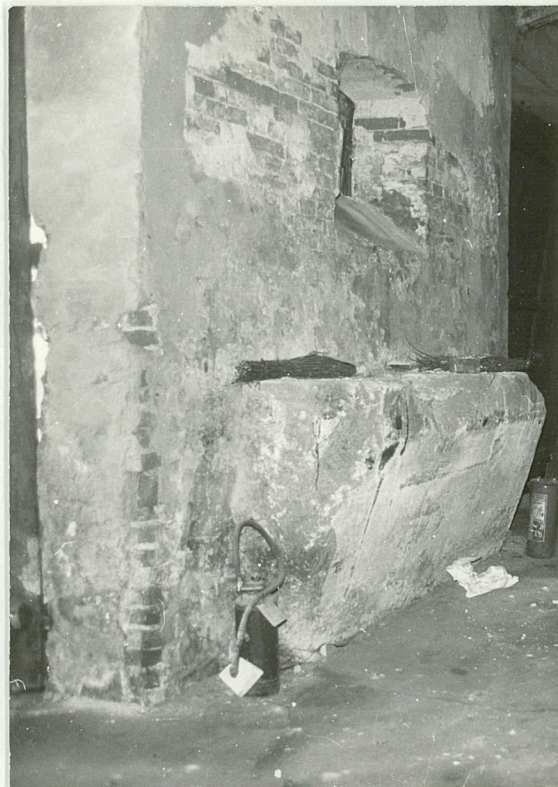
3

Wewnątrz obiektu rozmieszczone wzdłuż ścian budynku, wmurowane, odlewane cementowe na zbrojeniach z drutu stalowego żłoby.  
Zniszczone mechanicznie ze śladami odkuć, rozkruszeń oraz wypłukań.  
W trzech żłobach widoczne ślady pób kruszenia .  
W obiekcie składowana jest maszyna dociskowa elektryczna Grafogres wyprodukowana przez firmę Adast z CRSS w 1960, roku, nieczynna. Maszyna wykonana jest z odlewów stalowo-żeliwnych.

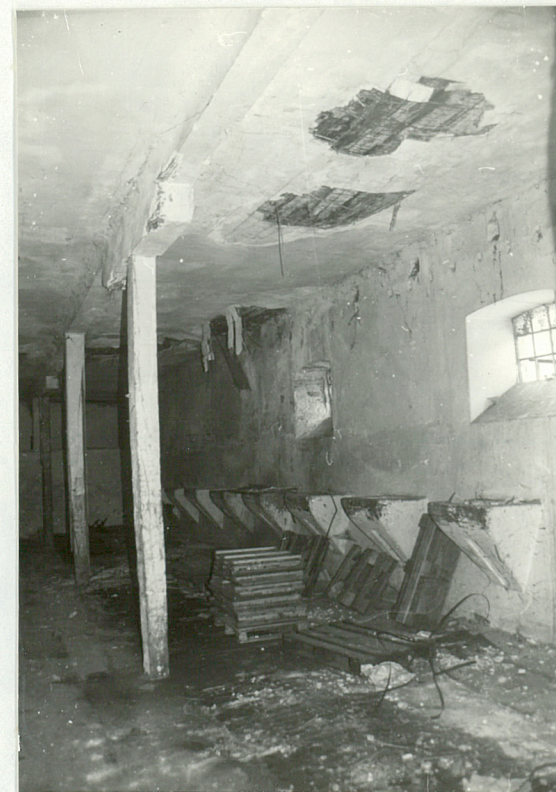
4

Stropy drewniane z licznymi śladami infekcji mikroorganizmów, ślady działania technicznych szkodników drewna, o obniżonych własnościach mechanicznych, struktura wewnętrzna uszkodzona z licznymi ubytkami, podsufitka miejscami odkryta zniszczona, powodująca odspajanie się tynków na stropie
