DOM OGRODNIKA tzw. "DOMEK SZWAJCARSKI"

KALISZ

11. Zdjęcia, plan sytuacyjny, rzuty

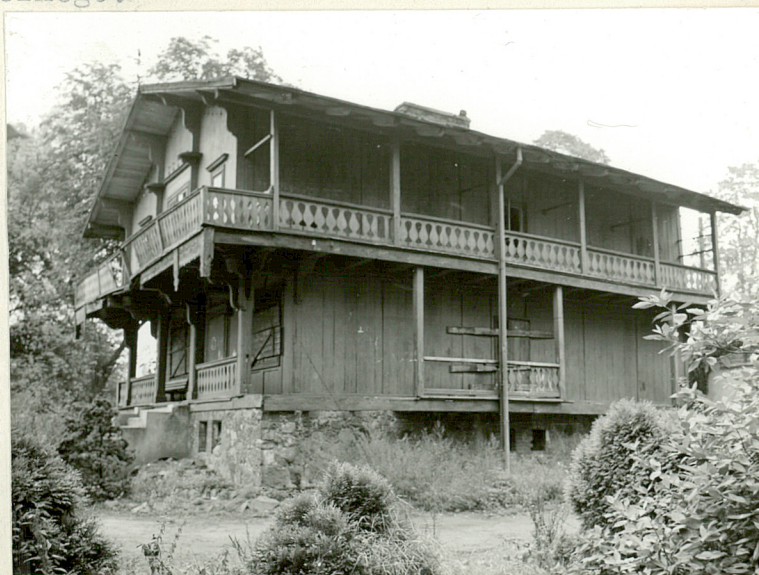
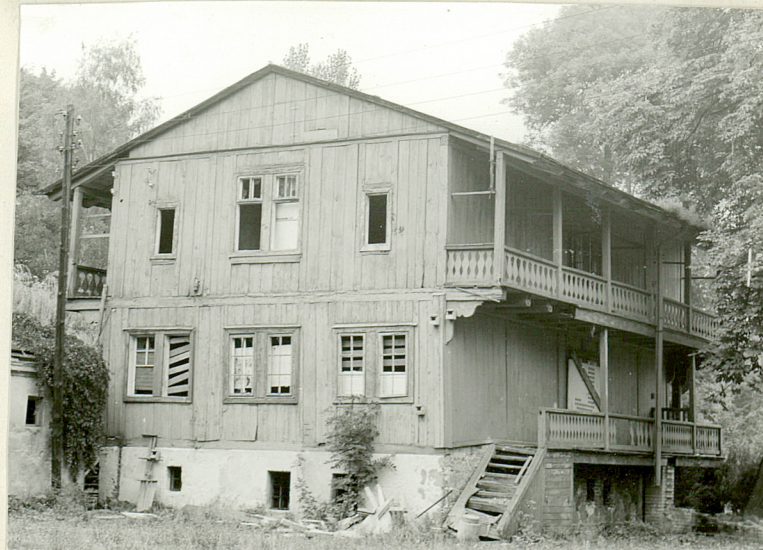
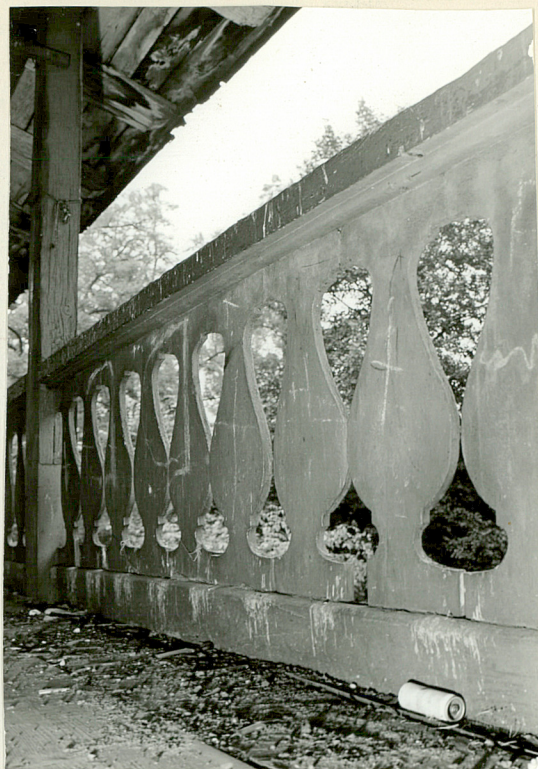
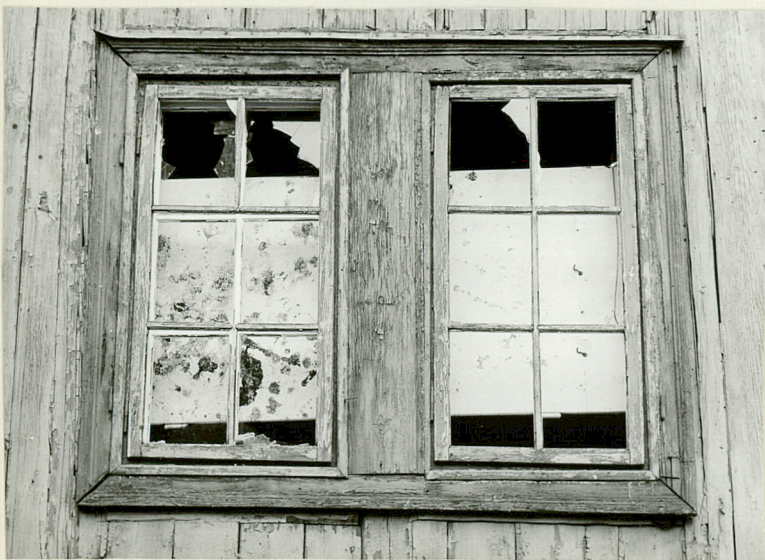
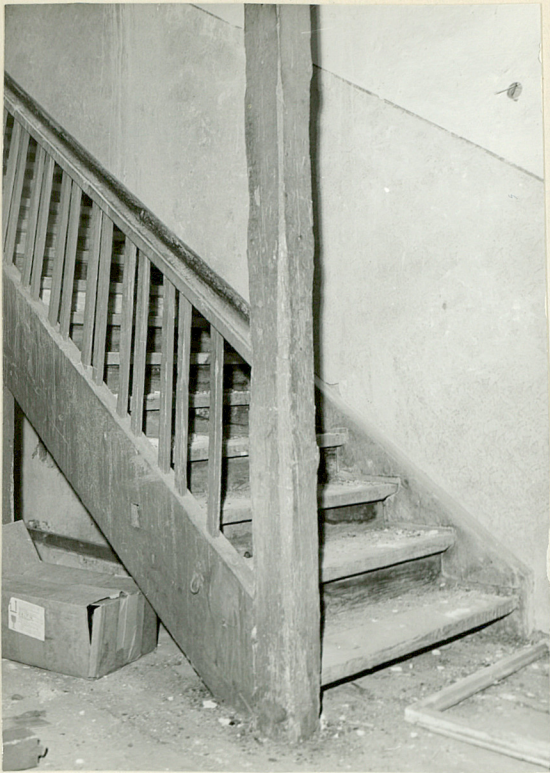
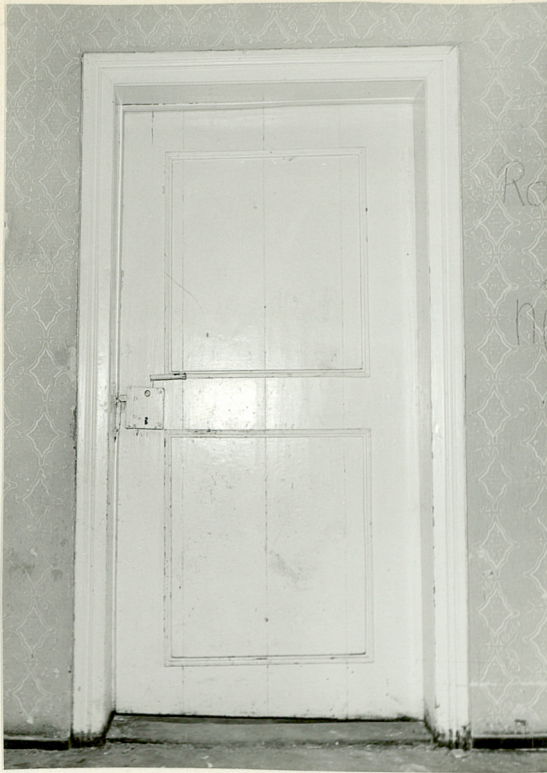
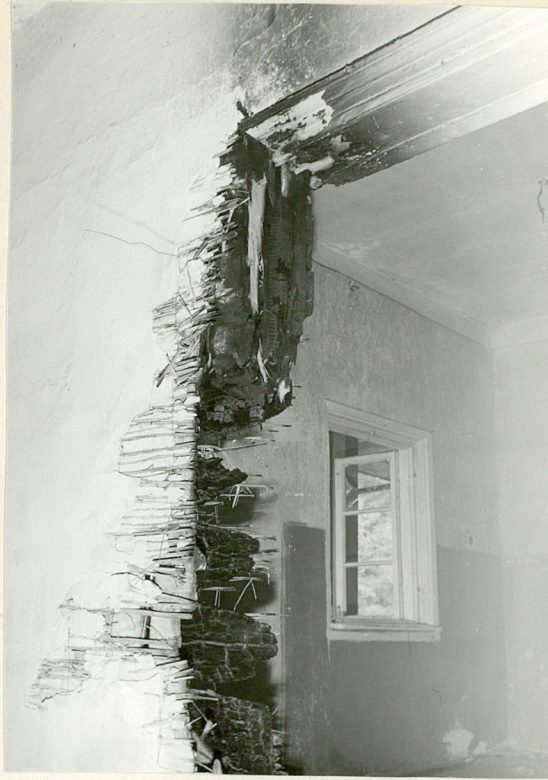
SPIS ZDJEĆ

- 1.widok ogólny - fasada
- 2.elewacja boczna (prawa)
- 3.elewacja tylna i boczna (lewa)
- 4.konstrukcja podpierająca ganek piętra
- 5.zdwojone okno w elewacji tylnej
- 6.balustrada ganku piętra
- 7.klatka schodowa
- 8.drzwi wewnętrzne
- 9.fragment nadpalonej ściany działowej
