1. Obiekt

spichlerz

3. Miejscowość

KIERZNO

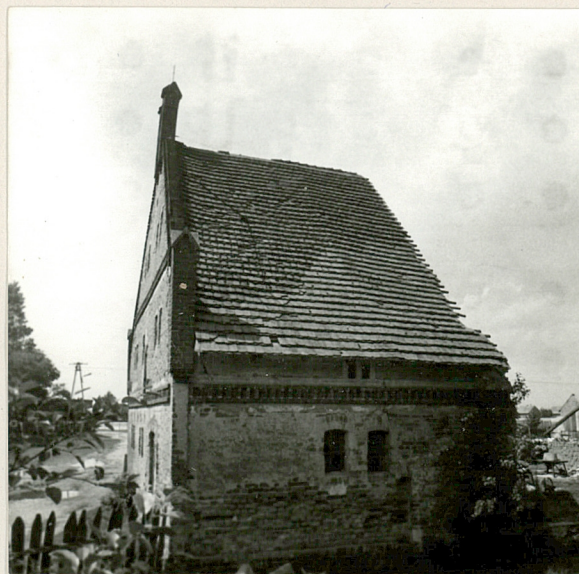
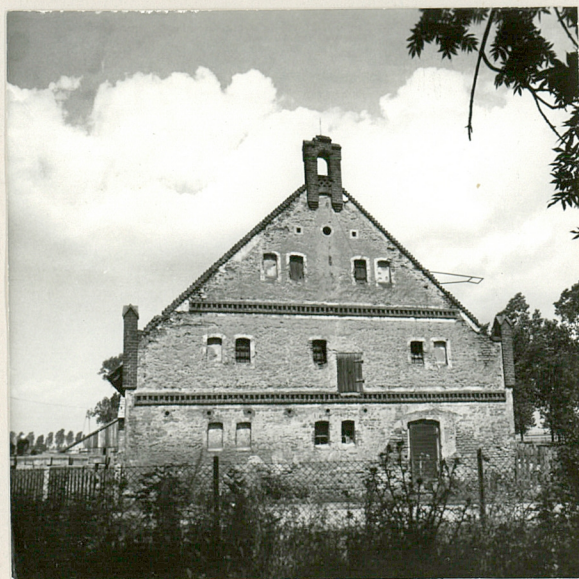
11 Zdjęcia, plan sytuacyjny, rzuty

Usytuowany przy drodze biegnącej prostopadle do drogi
Położony w centrum wsi, naprzeciwko parku dworskiego. Elewacją szczytową
zwrócony na południe.

Murowany, z cegły w watku krzyżowym, z częściowo zachowanym tynkiem
pozornym, barankiem, na cokole z kamienia narzutowego.

Pierwotnie założony na planie prostokąta, obecnie zachowana
tylko część południowa, stanowiąca około 1/3 całości.

Bryła zwarta, parterowa., z wysokim dwupoziomym poddaszem gospoda-
rczym. Dach dwuspadowy.

Elewacja południowa, szczytowa, z dwoma ozdobnymi fryzami ceglanymi,
z których dolny przechodzi na elewacje boczne. W szczycie elewacji
płaska sygnaturka, w narożniku elewacji kwadratowe sterczynki.

Elewacja północna, w części poddasza odeskowana. Końcówki krokwii
wystające poza mury magistralne ozdobnie wykrojone. Wewnątrz żłoby
murowane z cegły.
