**GIMNAZJUM, ob. LICEUM OGÓLNOKSZTAŁCĄCE**

**KĘPNO**

*ul. Sucharskiego 3*

1. Miejscowość <b>KĘPNO</b>	5. Obiekt (nazwa jak w karcie)	6. Zawartość wkładki (nazwa materiału uzupełniającego)
2. Gmina <b>loco</b>	<b>Liceum Ogólnokształcące</b>	
3. Powiat <b>loco</b>	<b>im. mjr Henryka Sucharskiego</b>	<b>c.d. opisu, rzut przyziemia, fotografie</b>
4. Województwo <b>wielkopolskie</b>	<b>ul. Dąbrowskiego 3</b>

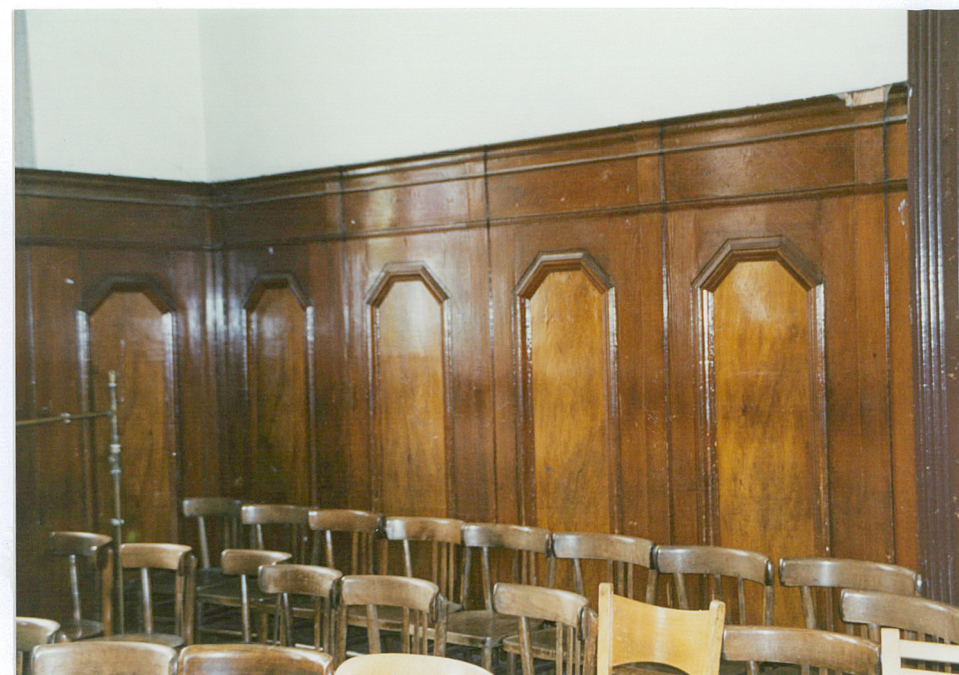
1. Widok ogólny budynku szkoły.
2. Brama wjazdowa z furtką.
3. Waza na słupku bramy.
4. Cokół ściany budynku.
5. Kamienna okładzina ścian w sieni głównej.
6. Opracowanie ścian sieni głównej.
7. Opracowanie ścian sieni bocznej.
8. Boazeria w auli.
9. Podciagi stropu na parterze budynku.
10. Strop piwnic.
11. Opracowanie stropu sieni głównej.
12. Strop sieni - szczegół.
13. Opracowanie stropu sieni bocznej.
14. Strop pomieszczenia na parterze budynku.
15. Strop auli.
16. Więźba dachowa korpusu budynku.
17. Więźba dachowa skrzydła bocznego.

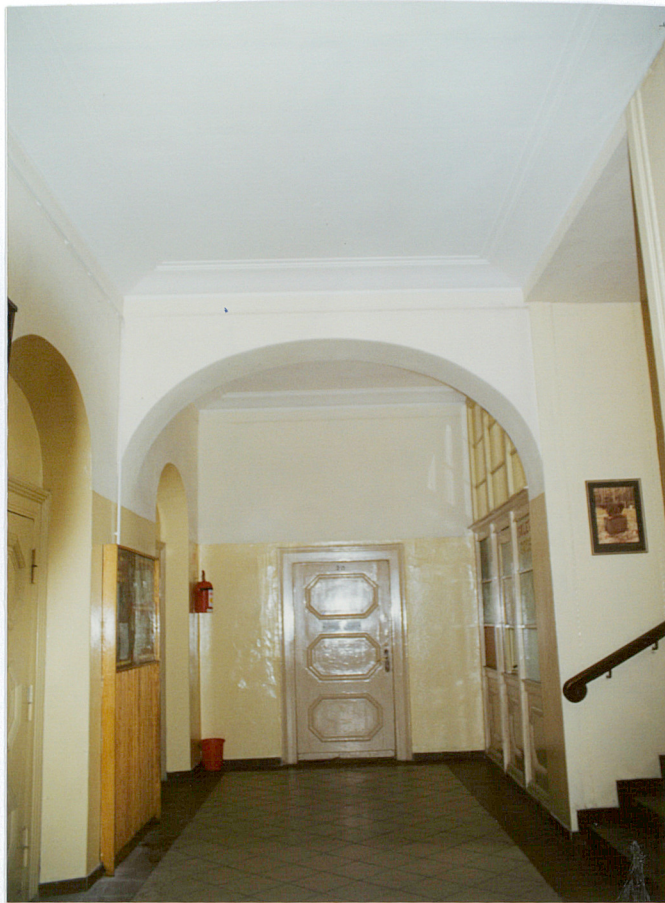
9.

**Stropy** – w piwnicy ceramiczne na belkach stalowych, tzw. Kleina, otynkowane zaprawą cementowo-wapienną i malowane farbą emulsyjną. Stropy wyższych kondygnacji drewniane, z otynkowaną podsufitką zapewne na macie trzcinowej. W sieniach i na korytarzach z fasetami i pseudokasetonami. Dekoracje stropów opracowane w caprawie. Strop auli belkowy z górnym pułapem, pierwotnie deski polichromowane.

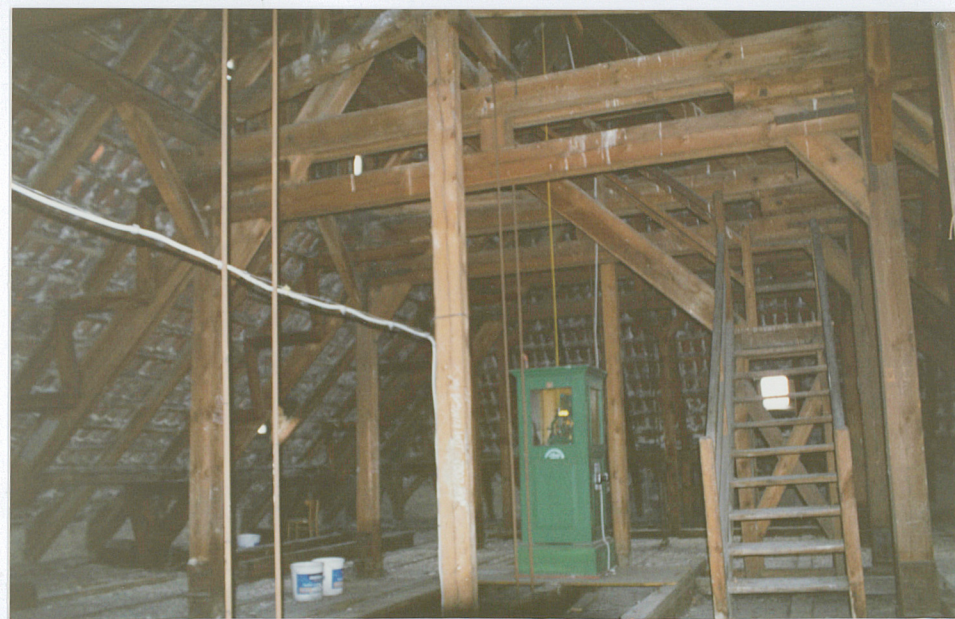
16.

**Wieżba dachowa** - drewniana, o ustroju mieszanym - wieszarowym, jednowieszakowym oraz płatwiowo-kleszczowym z podwójną ścianą stolcową. Wieżba z alternacją pełnych i niepełnych koźłów krokwiowych. Wiązary pełne są wieszarami dzwigającymi kilka par krokwi za pośrednictwem ścian stolcowych i wspartych na nich kleszczach. W centralnej partii wieżby sześcioboczna konstrukcja szkieletowa pod wieżyczkę. Na piętkach krokwi wsparte przypustnice tworzące niewielkie załamanie i przedłużenie połaci dachowych poza krawędź ściany. Elementy wieżby przetarte piłą. Złącza na czop, nakładkę i wręby.

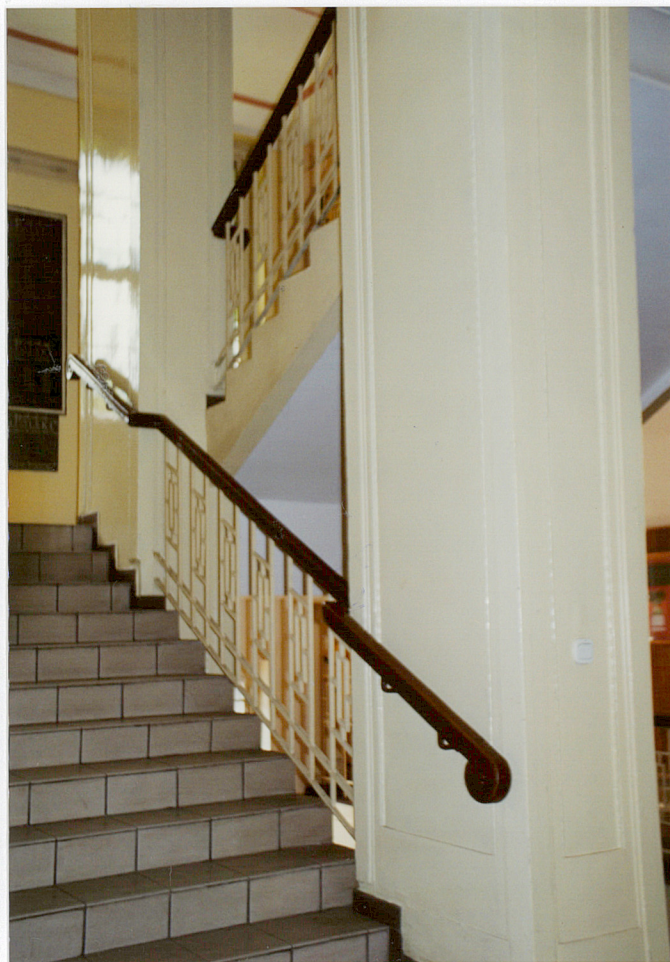
**Schody zewnętrzne** kamienne z bloków granitowych, jednobiegowe, proste. **Wewnętrzne w sieni wejścia głównego i wejścia od strony boiska** wykonane z granitu, jednobiegowe, proste z drewnianą profilowaną poręczą. **Klatka schodowa** w dolnej partii żelbetowa, powyżej drewniana, policzkowa, wsparta na czterech masywnych filarach o wymiarach 57 cm x 90 cm. Powierzchnie filarów z prostokątnymi płycinami ozdobionymi po obwodzie motywem astragalu; malowane farbą olejną. Schody dwubiegowe, powrotne; stopnie z noskami. W dolnej partii stopnie i podesty z płytek ceramicznych. Balustrada z prętów stalowych o czworobocznym przekroju, poręcz drewniana, profilowana, zakończona ślimacznica.

- 18. Galeryjka widokowa.
- 19. Komin z kamienną czapą.
- 20. Klatka schodowa - schody z balustradą.
- 21. Filar klatki schodowej.
- 22. Filar klatki schodowej - szczegół.
- 23. Okno fasady.
- 24. Okno fasady - szczegół.
- 25. Okno skrzydła bocznego.
- 26. Okno witrażowe klatki schodowej.
- 27. Okno witrażowe sieni bocznej.
- 28. Portal fasady.
- 29. Portal fasady - szczegół podstawy.
- 30. Portal fasady - baza kolumny.
- 31. Portal fasady - strefa wieńcząca.
- 32. Portal fasady - nadproże.
- 33. Szczegół dekoracyjny nadproża.
- 34. Drzwi zewnętrzne główne.
- 35. Drzwi zewnętrzne - opracowanie płyciny.
- 36. Drzwi zewnętrzne - witrażowe nadświetle.
- 37. Drzwi zewnętrzne oficyny mieszkalnej.
- 38. Drzwi zewnętrzne oficyny mieszkalnej - nadproże.
- 39. Drzwi zewnętrzne w elewacji tylnej.
- 40. Drzwi zewnętrzne w elewacji tylnej - nadświetle.

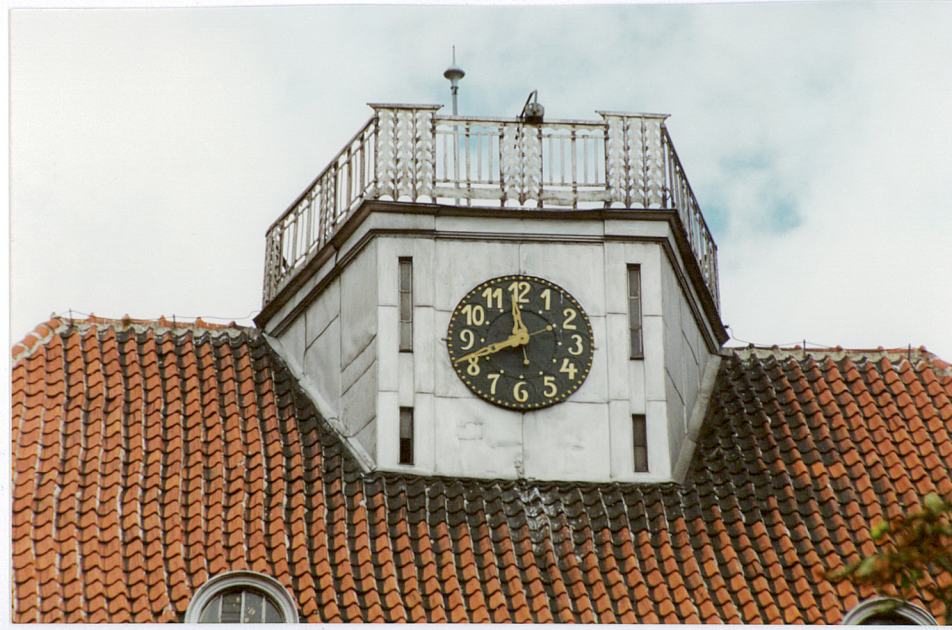
18.

**Dachy** - korpusu czterospadowy, pozostałe dwuspadowe, zamknięte jednopołaciowo, symetryczne względem kalenicy. W zwieńczeniu dachu korpusu sześcioboczna wieżyczka z zegarem i galerijką widokową, zadaszona tarasowo. Taras ograniczony matalową, ażurową balustradą. Trzon komina ponad dachem zwieńczony granitową czapą. Przybudówka z dachem pulpitowym.

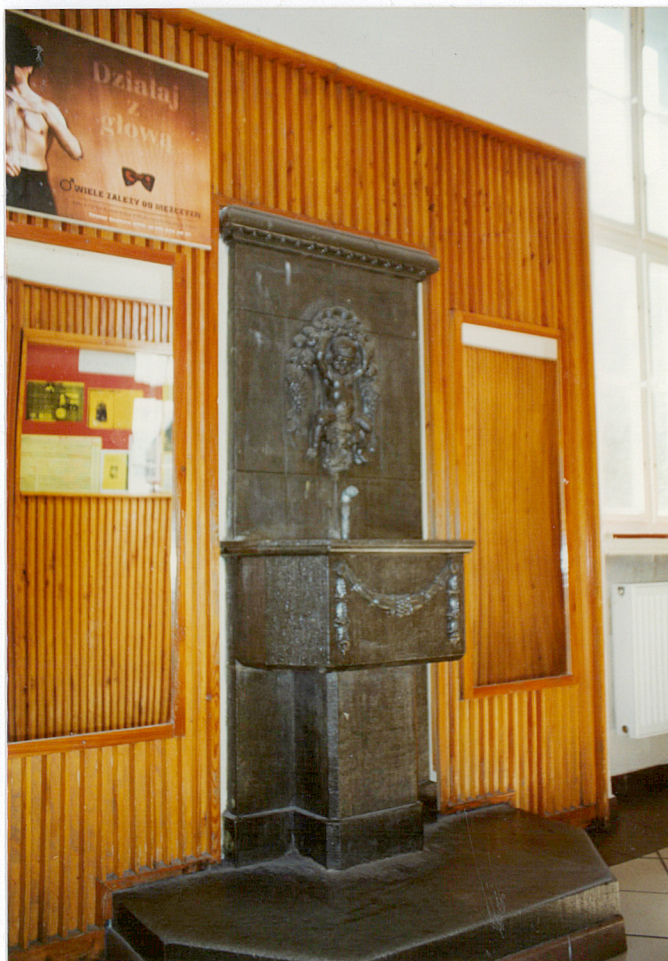
schodowej oraz sieni bocznej. Ponadto **stolarka drzwiowa zewnętrzna i wewnętrzna** konstrukcji ramowo-płycinowej z witrażowymi nadświetlami. Na korytarzach zachowane oryginalne kamienne **krany ze zlewami**. Kryształowy żyrandol w gabinecie dyrektora.

- 41. Drzwi zewnętrzne w elewacji tylnej.
- 42. Drzwi zewnętrzne do piwnic.
- 43. Drzwi wewnętrzne w sieni głównej.
- 44. Drzwi wewnętrzne do klasopracowni.
- 45. Drzwi wewnętrzne do sanitariatów.
- 46. Elewacja frontowa.
- 47. Opracowanie płyciny podokiennej korpusu.
- 48. Opracowanie płyciny podokiennej korpusu.
- 49. Widok budynku od pn. – wsch.
- 50. Opracowanie płyciny podokiennej oficyny.
- 51. Elewacja tylna korpusu i oficyny.
- 52. Widok od pd.- wsch. skrzydła bocznego.
- 53. Widok elewacji tylnej skrzydła bocznego.
- 54. Widok budynku od pd.
- 55. Widok skrzydła bocznego od pn.- zach.
- 56. Kamienny kran ze zlewem.
- 57. Piedestał wieńczący filar klatki schodowej.
