1. Obiekt

BUDYNEK GOSPODARCZY (19)
w zespole folwarcznym

I ćw. XX w.

KALISZ

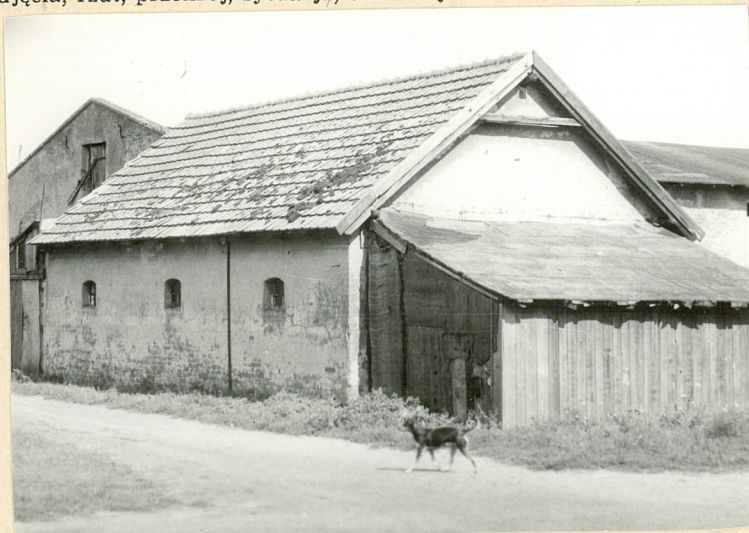
Elewacje pokryte tynkiem gładkim, pobielone, o skromnym wystroju architektonicznym. Elewacje szczytowe-ślepe. Elewacja zachodnia członowana rytmicznie otworami okiennymi, trójosiowa. Otwory okienne w kształcie leżącego prostokąta zamkniętego od góry łukiem odcinkowym. Natomiast elewacja wschodnia zasadniczo sześćoosiowa, otwory drzwiowe w drugiej, czwartej i piątej osi. Otwory te podobnie jak okienne-sklepione od góry łukiem odcinkowym. Elewacja południowa załonięta w poziomie parteru przybudówką wtórną. Szczyt poprzedzony jest okapem którego krawędzie połączone są jętką.

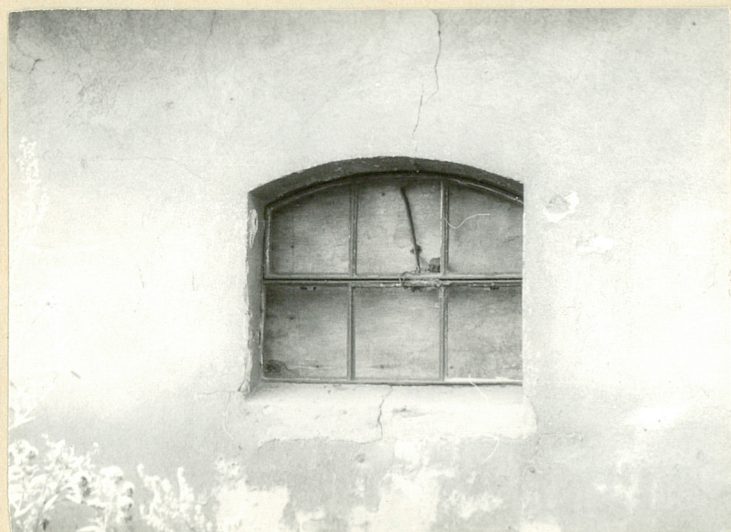
5.

Otwory okienne w kształcie leżącego kwadratu zamkniętego od góry łukiem odcinkowym. Okna metalowe, pojedyncze, dwuskrzydłowe, dwupoziomowe.
