SPICHLERZ (2), OB. MAGAZYN ZBOŻOWY

1873

STRASZKÓW

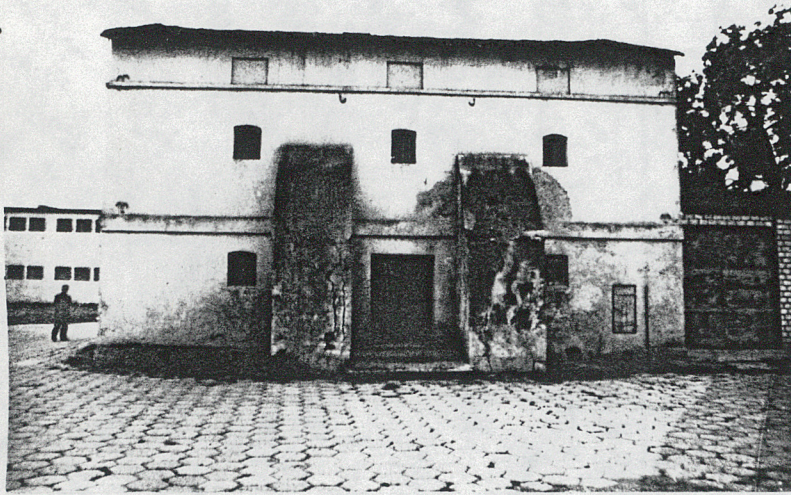
Elewacje - frontowa (wsch.) : 3-osiova, regularna. W podmurówce 4 kwadratowe

otwory wentylacji poziomej, na wysokości 1-kondygnacji, w osi środkowej drzwi główne z wejściem do budynku, w osiach zewnętrznych otwory okienne. Między otworem drzwiowym a położonymi z obydwu jego stron otworami okiennymi masywne, kamienne-ceglane przypory, sięgające do połowy wysokości 2-kondygnacji. Na 2-kondygnacji w każdej osi otwór okienny, na poddaszu w każdej osi blenda okienna. Między kondygnacjami gzymsy kordonowe. Elewacja pd.: 2-osiova, regularna. Na wysokości 1-kondygnacji, w pierwszej osi z lewej strony otwór drzwiowy, w drugiej otwór okienny. Na wysokości 2-kondygnacji w każdej osi otwór okienny, na poddaszu 2 nieregularnie rozmieszczone otwory okienne. Między kondygnacjami gzymsy kordonowe. Elewacja zach.: 3-osiova, regularna. W każdej osi na wysokości 1- i 2-kondygnacji otwory okienne, na poddaszu blendy okienne. Między kondygnacjami gzymsy kordonowe. Między otworami okiennymi 2 przypory sięgające do połowy wysokości 2-kondygnacji. Elewacja płn.: pierwotnie 2-osiova, z wyjątkiem braku otworu drzwiowego analogicznie do przeciwległej elewacji szczytowej. Obecnie częściowo zasłonięta nowo wybudowanymi garażami.

fot. 1 - elewacja frontowa (wsch.)
fot. 2 - " tylna (zach.)
fot. 3 - " płn.
fot. 4 - " pd.
fot. 5 - główna drzwi zewnętrzne w elewacji wsch.

14. Kubatura	15. Powierzchnia użytkowa	16. Przeznaczenie pierwotne	17. Użytkowanie obecne
748,9 m ³	368,2 m ²	spichlerz	magazyn zbożowy
18. Prace budowlane i konserwatorskie, ich przebieg i dokumentacja		19. Stan zachowania (fundamenty, ściany zewnętrzne, ściany wewnętrzne, sklepienia, stropy konstrukcje dachowe, pokrycie dachu, wyposażenie i instalacje)	
Po wojnie wybito nowy otwór drzwiowy w elewacji pd. i wybudowano ścianki wewnętrzne, wydzielające na 1-kondygnacji odrębne pomieszczenie. Założono instalację elektryczną.		Budynek w dobrym stanie technicznym - zniszczone tynki zewnętrzne.	
		20. Najpilniejsze postulaty konserwatorskie	
		Należy odnowić budynek
