WIELKOPOLSKIE

1. Obiekt zabytkowy

KOŚCIOŁ PAR. p.w. ŚW. ANDRZEJA

gm. KONIN
GOSTAWICE
POWI. MIEJSKI

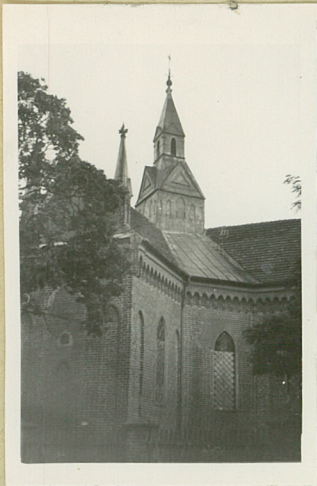
31. Szkic sytuacyjny, plan schematyczny, uwagi opisowe, fo

orientowany. Murowany z cegły, założony centralnie z osioboczną nawą i 4-ranna ramieniem na planie krzyża greckiego. Od wsch. 2-pręstowe prezbiterium z dobudowaną w 1900 r. zakrystią. Od pn. i poł. Kaplice na murcie kwadratu od zach. krucho. Przy krucho i kaplicy poł. cylindryczne wieżyczki z wejściem na chór murujący i wież. Wewnątrz sklepienie gwiazdowe wsparte na 8-mio słupach filare z ciosu, w pozostałych lokalnościach gwiazdowe, wsporniki zeber kamienne z maskami i tarczami herbowymi. W krucho zwornik z otworu chrystusa. 2 zewnętrzne gzymsy koronujący z fryzem arkadkowym. Okna i portale ostrołukowe. Dachu dwuspadowe. Drewniane wieżyczki na sygnaturkę bazyliki kaplic 1898-1900.

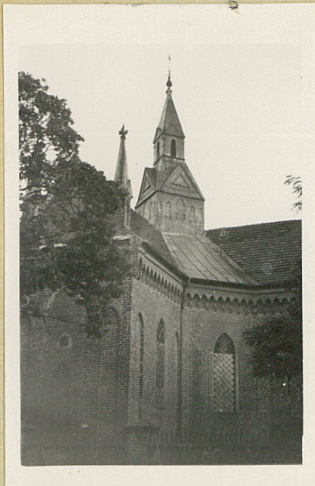
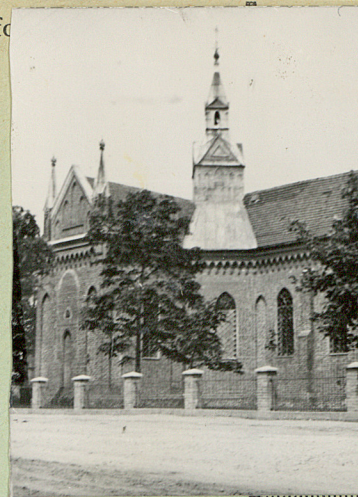
31. Szkic sytuacyjny, plan schematyczny, uwagi opisowe, fo

orientowany. Murowany z cegły, założony
centralnie z osmioboczną nawą i 4-rami
ramiennymi na planie krzyża greckiego.
Od wsch. 2-pręstowe prezbiterium z dobudowaną od wsch.
w 1900 r. zakrystią. Od pu. i poł. Kaplice na
murze kwadratu od zach. Krucho. Przy kru-
choie i kaplicy poł. cylindryczne wieżyczki z
wejściem na chór dwurzędowy i wież. W ścianie
sklepienie gwiazdaste wsparte na 8-mio
beżowych filarach z ciśnień, w pozostałych lokal-
nościach gwiazdaste, wsporniki zeber ramien-
ne z maskami i ławami herbowymi. W kru-
choie zworniki z głowami Chrystusa. 2 zewnętrz-
ne korony z fryzami arkadkowymi.
okna i portale ostrołukowe. Dachy dwusp-
adowe. Drewniane wieżyczki na sygnaturkę
barokowe Kaplice 1898-1900.
