406/14 **G O R Z E L N I A** DWORSKA, ob. GORZELNIA

1 poł XIX w.  
przed 1860 ?

**K O N I N**

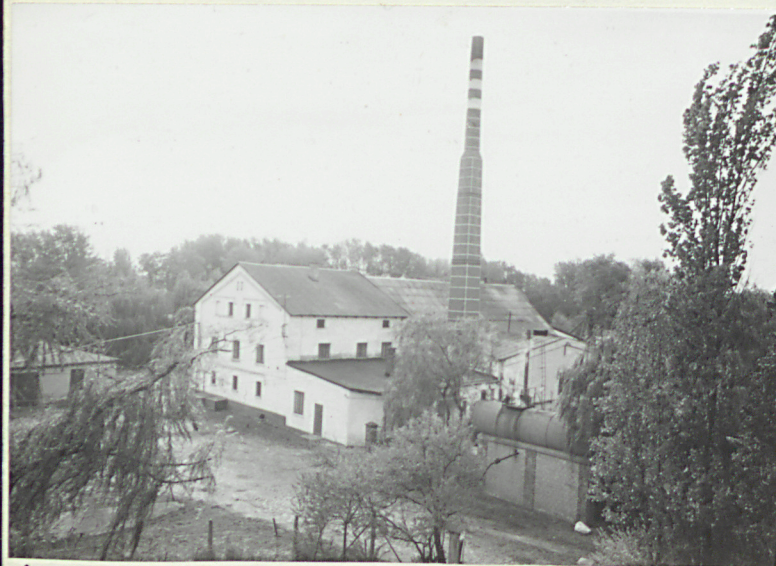
1. Widok ogólny od pñ.-wsch.
2. Widok ogólny od pñd.-zach.
3. Widok od pñ.-zach. z lat 50-tych.
4. Widok jak fot. 3 aktualny.
5. Magazyn spirytusu - od pñ.-wsch.

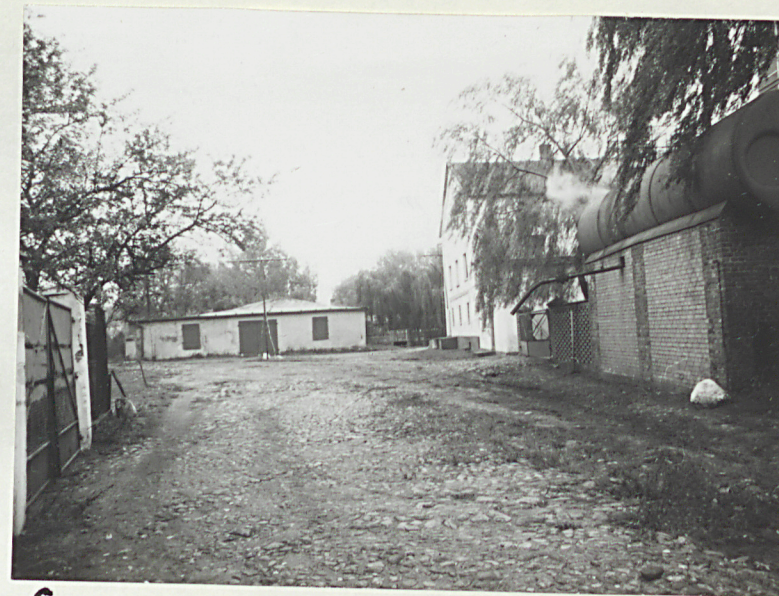
6. Zabudowania gospodarcze, zbiornik na wytłoki - od pñ.
7. Elewacja wsch. - widok ogólny.
8. Elewacja pñ. - część wsch.
9. Elewacja pñ. - część zach.
10. Elewacja zach. - od pñd.-zach.

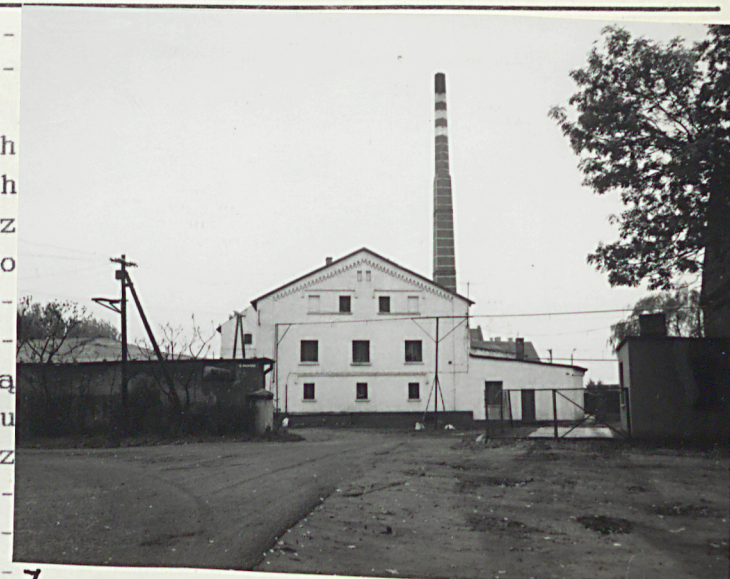
7.

**ELEWACJE** - tynkowane, gładkie, o łamanej linii, ze skromną dekoracją. Elewacja wsch. dwuelementowa [fot. 7] - wysoka, trzykondygnacyjna ściana szczytowa, jednokondygnacyjna przybudówka od płn. ze ściętym narożnikiem. Elewacja ściany szczytowej - ujęta narożnymi lizenami, spiętymi schodkowo-ząbkowym o obustronnie podciętych ząbkach gzymsem koronującym, trzyosiowa w dwóch dolnych kondygnacjach, przyziemie z mniejszymi oknami, wydzielonymi wspólnym profilowanym nadokiennikiem. Najwyższa kondygnacja czteroosiowa, z dwoma ok-

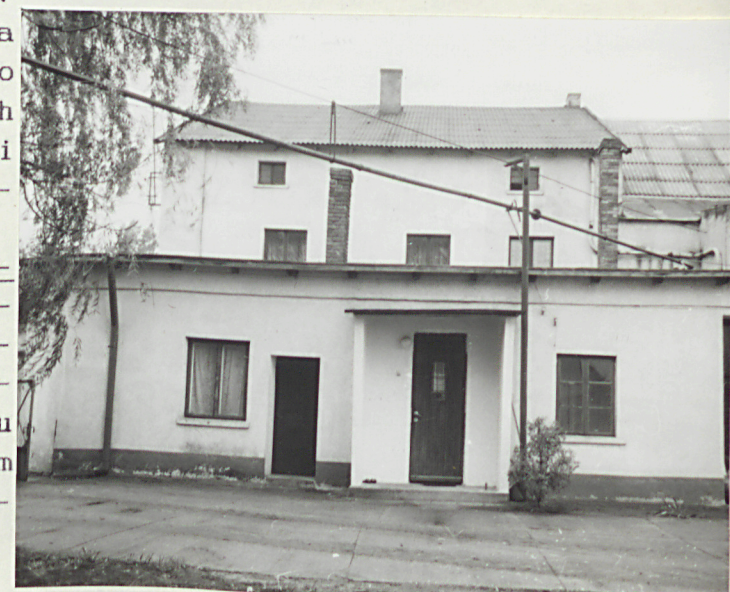
8.

nami pośrodku i blendami po bokach. Okno z blendą na wspólnym parapecie, wydzielone listwowym profilowanym nadokiennikiem. Pod szczytem dwie małe prostokątne blendy [fot. 17]. Elewacja przybudówki gładka, z oknem i wejściem. Elewacja płu. [fot. 8, 9] - trójelementowa, nieregularna, od wsch. dolna kondygnacja wysokiego budynku przysłonięta przybudówką, od zach. połąć stromego dachu poprzedzona wysokim, ceglany kominem z dolnym gzymsem o profilu uskokowych ząbków i ścianą szczytową kotłowni. Elewacja zach. [fot. 4, 10] przysłonięta przybudówkami z widocznym płu.-zach. narożnikiem budynku głównego - ujęty narożną lizeną, zamknięty gzymsem koronującym o zatartym profilu płyta, listwa, sima. Elewacja pld. [fot. 11, 12, 13] - o łamanej linii zróżnicowanej ilości kondygnacji, z nieregularnie rozmieszczonymi otworami okiennymi o różnym kształcie i wielkości. W połąci dachu środkowego budynku okno powiekowe. Ściana budynku od wsch. ze śladami dekoracji - górny fragment lizeny narożnej, parapety okien górnej kondygnacji.

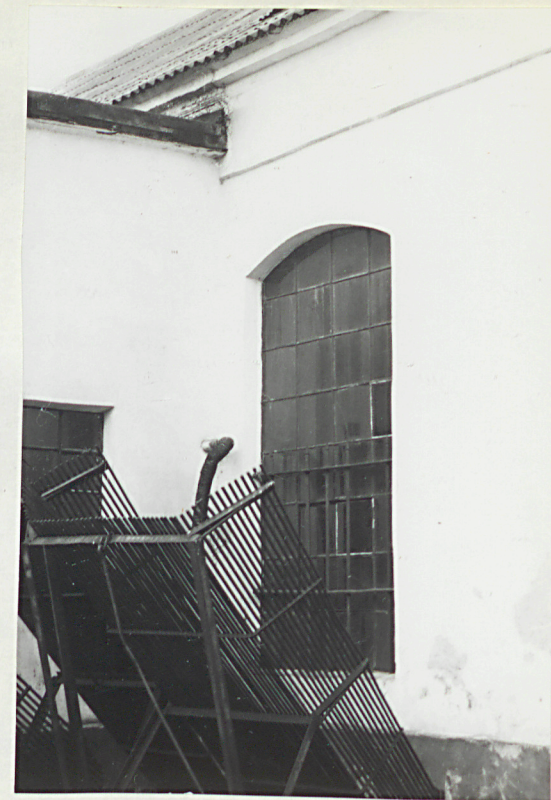
11. Elewacja pñd. - fragment od zach.
12. Elewacja pñd. - część zach.
13. Elewacja pñd. - część wsch.
14. Elewacja pñd., fragment - okno aparatowni.
15. Elewacja pñd., fragment - okno pom. gospodarczego.

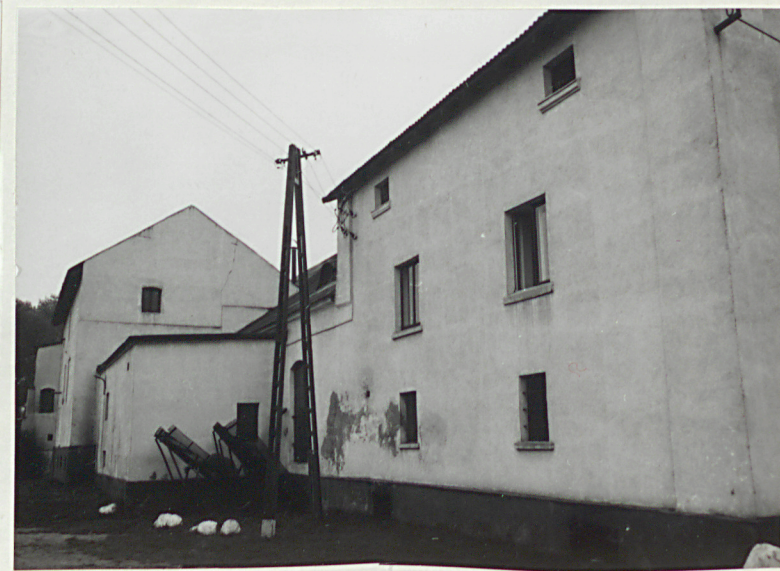
13.

**BRYŁA** - zróżnicowana, zdominowana wysokim kominem, złożona z trzech wysokich budynków nakrytych dwuspadowymi dachami o równoległych kalenicach i niższych przybudówek. Zwrócony ścianą szczytową na wsch. trzykondygnacyjny budynek, z niską jednokondygnacyjną przybudówką nakrytą dachem pulpitowym, do jego zach. ściany szczytowej przylega również duży budynek o wysokiej jednej kondygnacji, o nieznacznie niższej kalenicy (kalenice w jednej linii) i o większym kącie nachylenia połaci dachowych [fot. 1] - z płn. połacią wyłamana pulpitowo w kierunku: dostawionego szczytem jednokondygnacyjnego budynku kotłowni nakrytego dachem dwuspadowym o niewielkim kącie nachylenia połaci z wysokim kominem przy wewnętrznym narożniku - płn.-wsch. [fot. 9] oraz niskiej przybudówki nakrytej dachem pulpitowym przy płn.-zach. narożniku budynku głównego; do ściany szczytowej zach. dobudowany jednokondygnacyjny, nakryty dachem pulpitowym magazyn zboża [fot. 4]; wzdłuż płd. ściany bocznej dobudowany trzykondygnacyjny budynek z równoległą kalenicą, wbudowany w płd. połąć dachu [fot. 10, 12]; przy jego zach. ścianie szczytowej nieco niższa przybudówka ze ściętym narożnikiem płn.-wsch., wyrzalitowana przed jego ścianą płd. [fot. 11]; dachy pulpitowe przybudówek od zach. o równoległych połaciach; od płd. między ścianami środkowego budynku (o stromym dachu) i wsch. ścianą szczytową równoległego doniego budynku - przybudówka nieznacznie niższa od budynku środkowego nakryta płasko [fot. 13].

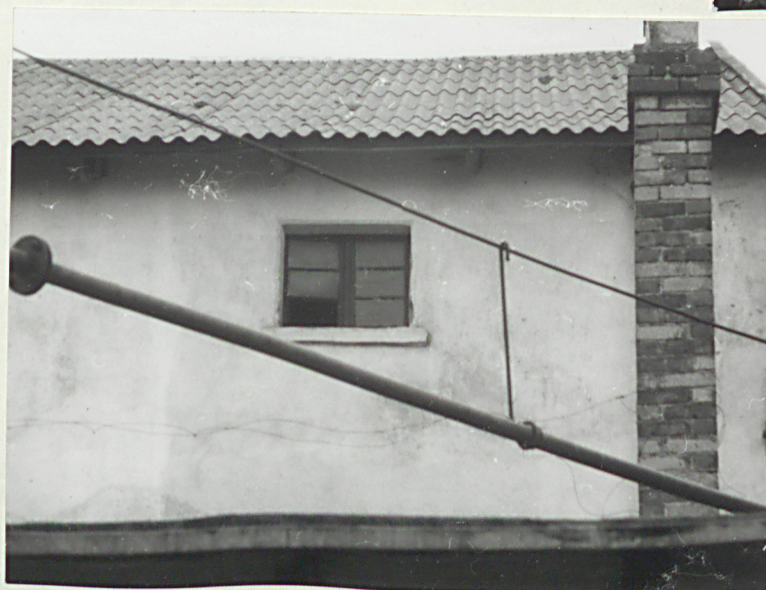
łe, skrzydła trzykwatrowe [fot. 16]; ościeżnicowe, dwuskrzydłowe, większe; krosnowe, półkoliste, podzielone szczebliną krzyżową na dwie kwatery - okno powiekowe w połaci dachu [fot. 18]; nowe okna dwuskrzydłowe.

16. Elewacja pñ., fragment - okno mieszkania.
17. Elewacja wsch., fragment - okno mieszkania.
18. Okno powiekowe pñd. połaci dachu.
19. Drzwi główne - wejściowe.

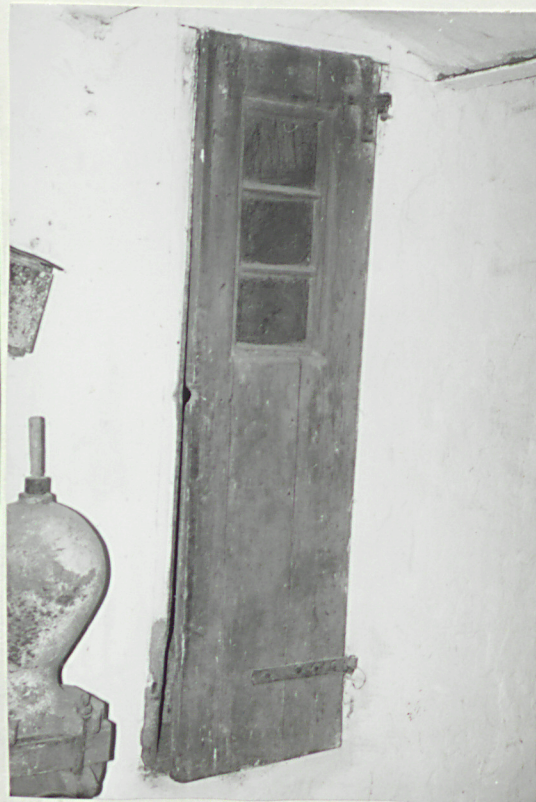
20. Drzwi wewnętrzne pomieszczenia gospodarczego.
21. Schody na poziom więzby dachowej.
22. Schody w części gospodarczej.
23. Wnętrze - gurty sklepienne w pomieszczeniu z kadziami fermentacyjnymi.

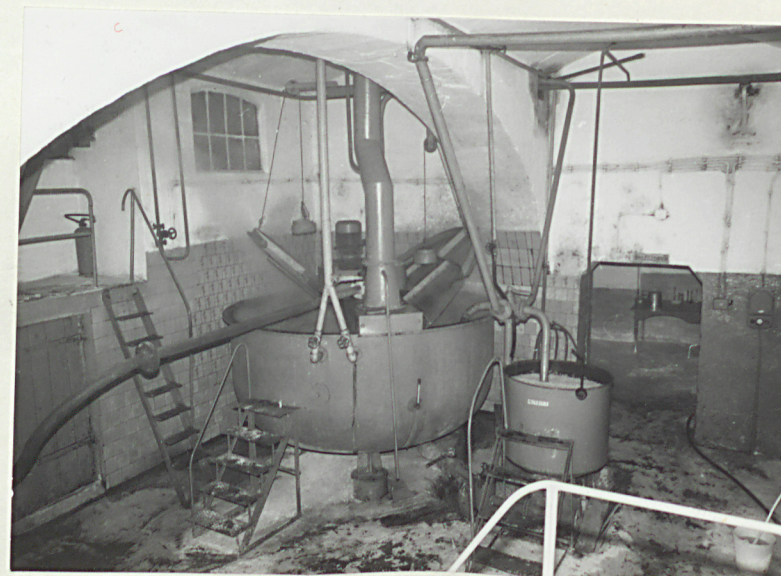
24. Wnętrze, fragment - zaciernia.
25. Wnętrze drożdżowni.
26. Wnętrze magazynu zboża.
27. Wnętrze aparatowni - kolumna destylacyjna.
28. Wnętrze aparatowni - maszyna parowa (odłączona).

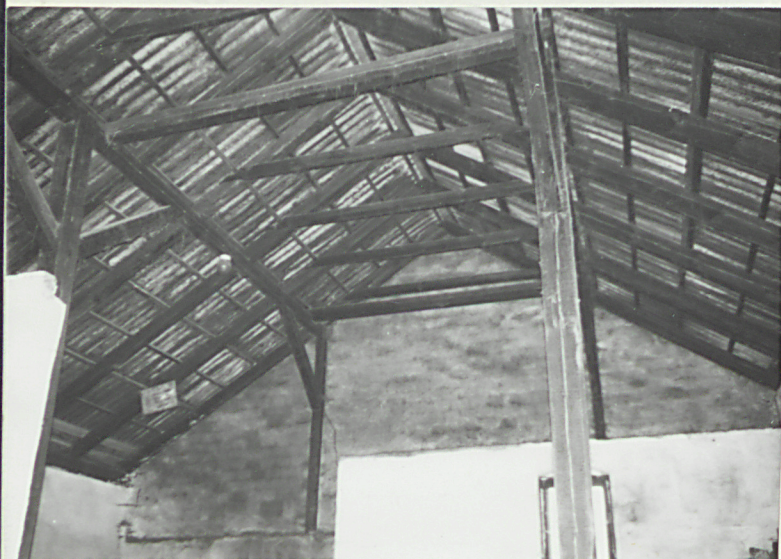
29. Więzba dachowa, fragment - kolumna destylacyjna.
30. Więzba dachowa, fragment - ramy stolcowe.
31. Więzba dachowa, fragment - pełny więzar ramy stolcowej.

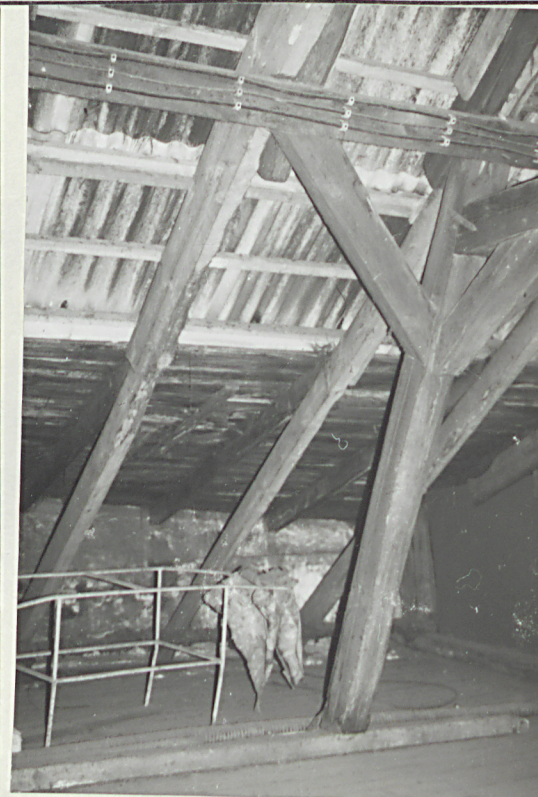
32. Więzba dachowa, fragment - pełny więzar ramy stolcowej pochylej, pulpitowe wyłamanie pñ. połaci dachu.
33. Pomieszczenie gospodarcze za drożdżownią, fragment - zawilgocenia, zagrzybienie ścian.

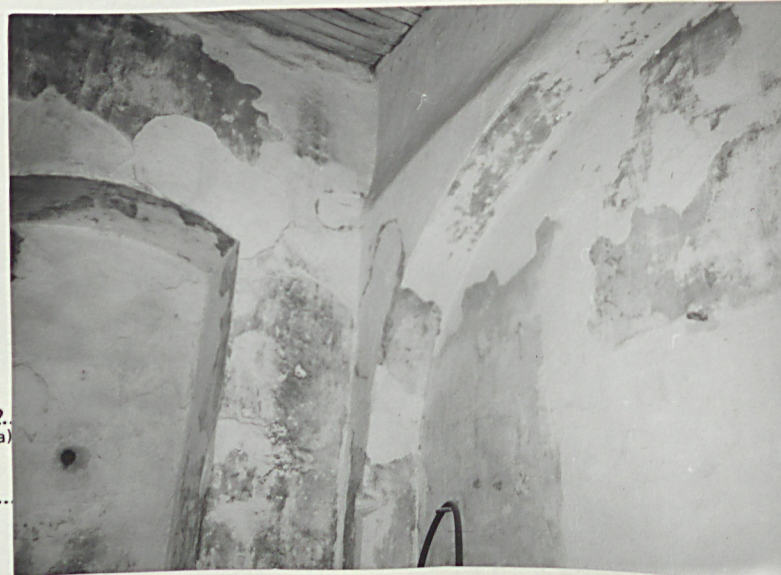
34. Pomieszczenie gospodarcze przy magazynie zboża - fragment stropu.
