1. Obiekt
661/5 STAJNIA /7/

2. Czas powstania
1890r.

3. Miejscowość
ŁAGIEWNIKI

12. Autorzy, historia obiektu, określenie stylu

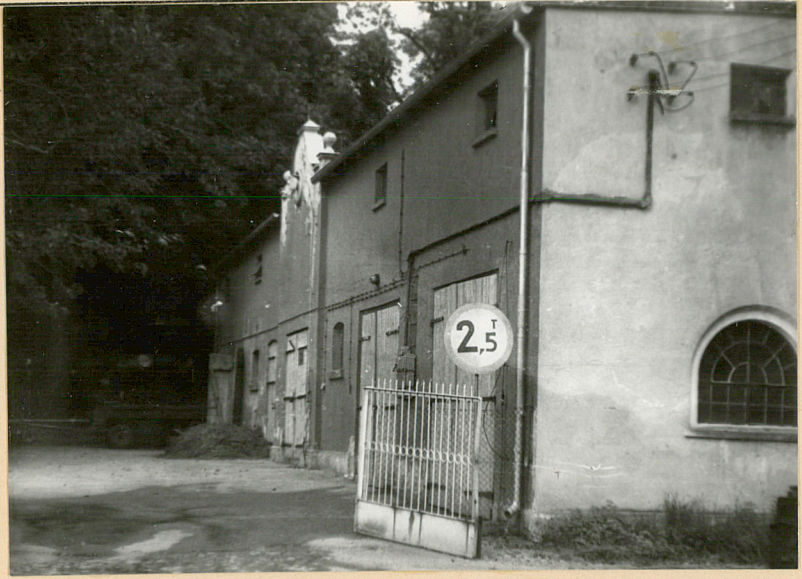
Elewacja zach. - ośmioosiowa z jednoosiowym ryzalitem. Ryzalit zwieńczony frontonem a w nim ozdobna rzeźba głowy konia. W poddaszu cztery okna z gzymsami podokiennymi pod okapem ozdobne rysie i rynny. W obu końcach elewacji rynny spustowe.

1. Widok od strony zach.
2. Widok od strony pd
3. Widok od strony wsch.
4. Fronton w elewacji zach.

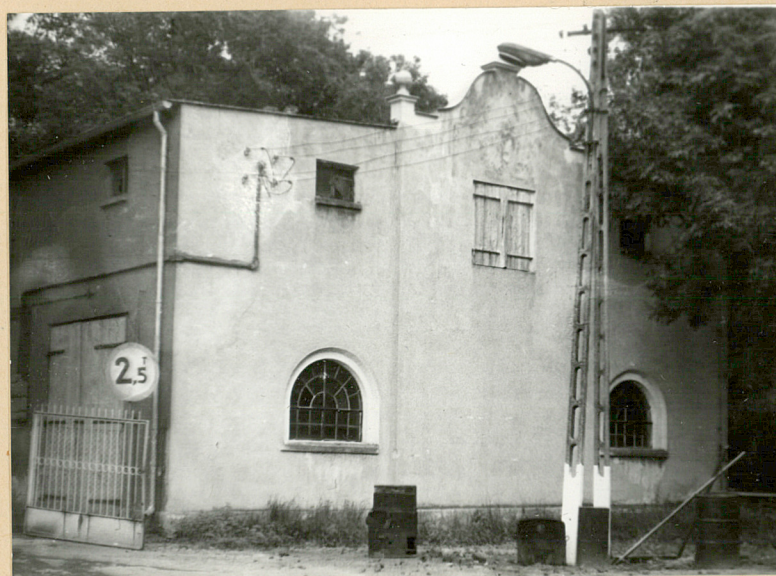
2.

Elewacja pd. - dwuosiowa z ryzalitem osiowym. W ryzalicie na wysokości poddasza drzwi dwuskrzydłowe z desek pionowych. Ryzalit zwieńczony frontonem. Okna parteru i poddasza z gzymsami podokiennymi. Na wysokości
