1. Obiekt

OBORA "5", STELMACHARNIA

K O B Y L N I K I

12. Autorzy, historia obiektu, określenia stylu.

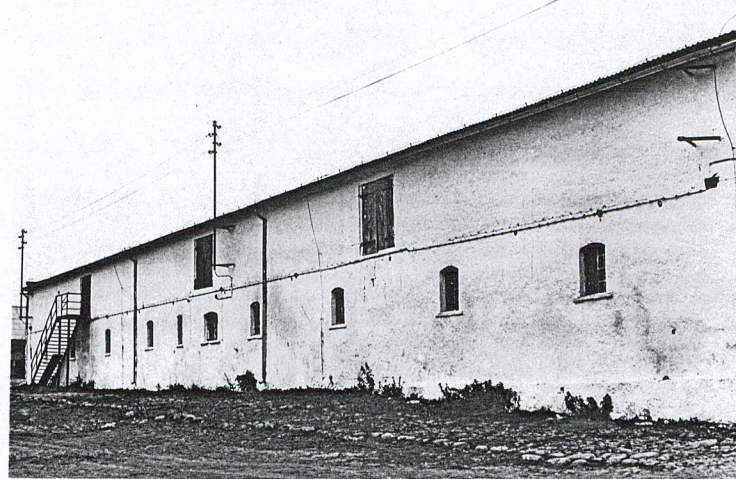
11. Zdjęcia, plan sytuacji

Budynek oznaczony na planie sytuacyjnym nr "5" usytuowany jest na środku południowej części dziedzica folwarcznego z ryzalitem skierowanym w kierunku wschodnim. Równolegle do niego usytuowana jest obora "3", znajdująca się na wschód od niego; na południe rozciąga się stajnia ustawiona prostopadle do naszego obiektu.

Budynek murowany z cegły, na podmurówce prawdopodobnie z ociosanego kamienia polnego, otynkowany poza ryzalitem. Ryzalit ma watek cegieł kowadełkowy. Budynek zasadniczy ma wymieniony strop-obecny żelbetonowy na metalowych filarach, konstrukcja dachu metalowa. Dach ryzalitu konstrukcji drewnianej więźba krokwiowo-jętkowa. Poszycie dachu kryte eternitem, kalenica ocynkowaną blachą. Posadzki cementowe. W ota dwuskrzydłowe, drewniane, deskowe. Okna pojedyncze, 6-polowe.. Wywietrzniki w ścianie z rur ceramicznych. Przypory kryte dachówką karpiówką. Schody metalowe, jednobiegowe, zewnętrzne z metalową barierą. Okiennice dwuskrzydłowe, drewniane, deskowe. Budynek wzniesiony na planie wydłużonego prostokąta o wymiarach 53,90 x 11,40 m. Wnętrze jednoprzestrzenne z podziałem na przęsła /11/. Trzy ciągi komunikacyjne wzdłuż osi budynku. Od strony wschodniej przylega ryzalit na planie niepełnego oktagonu, połączony wewnętrznym przejściem z oborą; łącznik ma rzut prostokąta.

Budynek niepodpiwniczony, dwukondygnacyjny, kryty dwuspadowym dachem. Pierwotnie był to budynek jednokondygnacyjny kryty dwuspadowym dachem, ślad pierwotnej wysokości widoczny na ścianie szczytowej od północy. Ryzalit ma również podniesiony dach od strony wschodniej - widoczne na murze ślady przebudowy. Przypory na każdym z narożników. Ryzalit jest częściowo podpiwniczony przy szyciu ze ścianą budynku zasadniczego od strony południowej.

Elewacja zachodnia-10-osiowa na parterze, 3-osiowa na poddaszu. Otwory okienne zamknięte łukiem odcinkowym. Do pierwszych od północy drzwi na poddaszu prowadzą zewnętrzne metalowe schody z metalową poręczą, jednobiegowe. Nad oknami parteru otwory wywietrznikowe.

Elewacja południowa - na parterze 3-osiowa, z wrotami na osi symetrii i flankującymi po bokach otworami okiennymi zakrytymi okiennicami dwuskrzydłowymi, drewnianymi, deskowanymi. W szczycie otwór drzwiowy. Drzwi na parterze przebudowane, pierwotne były zamknięte łukiem.

Elewacja północna- na parterze 5-osiowa z drzwiami na osi- w szczycie otwór drzwiowy do wyrzucania paszy. Okienka parteru zdwojone, połączone wspólnym parapetem tj w oborze nr "3".

Elewacja wschodnia-7 osiowa z ryzalitem. Po środku przylega nietynkowany ryzalit kryty osobnym dwuspadowym dachem./od strony północnej ryzalit otynkowano/. Wzniesiony jest on na rzucie prostokąta o pięciobocznym zamknięciu od wschodu. Do każdego naroża przylega przypora, obecnie w części wschodniej wbiegająca na podwyższony w tym miejscu mur w postaci lizeny. Pierwotnie pod dachem biegł fryz ceglany - konsolkowy? - widocz-
