DOM MIESZKALNY

UL. NARUTOWICZA NR 39

2. Czas powstania
ok. poł. XVIII w.
ok. poł. XIX w.

L E S Z N O

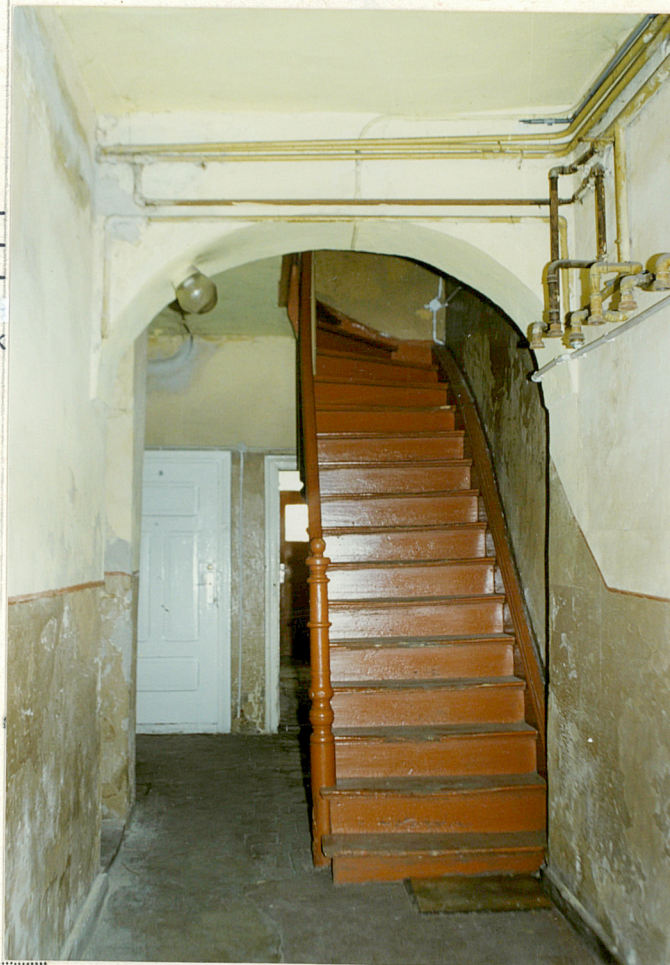
Fot. 1. Wnętrze sieni - widok ogólny z traktu przedniego do środkowej części sieni, w której schody na piętro. Schody policzkowe, jednobiegowe, proste z zakrętem górnym, drewniane z drewnianą balustradą z cienkich tralek toczonych - XIX w.

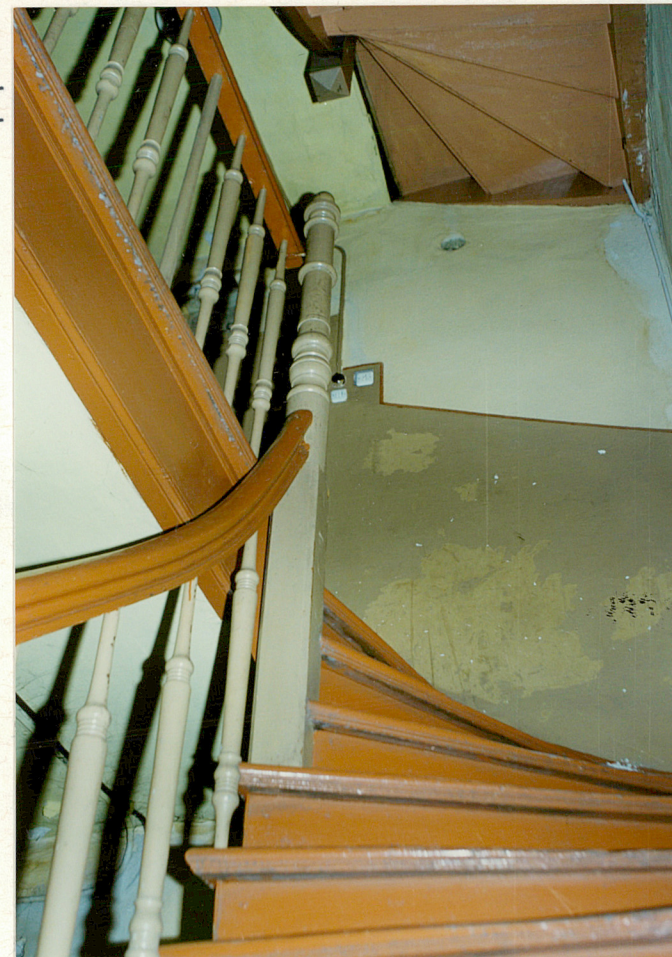
Fot. 2. Wnętrze sieni - klatka schodowa - schody z parteru na piętro i wyżej - zabiegowe i fragment balustrady z tralek toczonych.

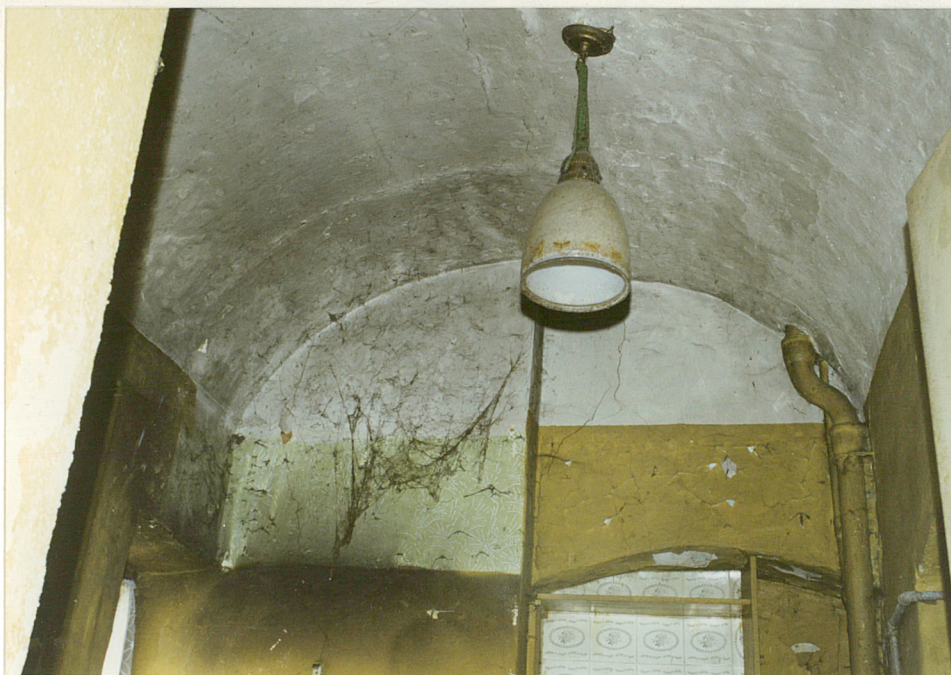
Fot.5. Wnętrze - sklepienie pomieszczenie
w środkowym traktcie na parterze.

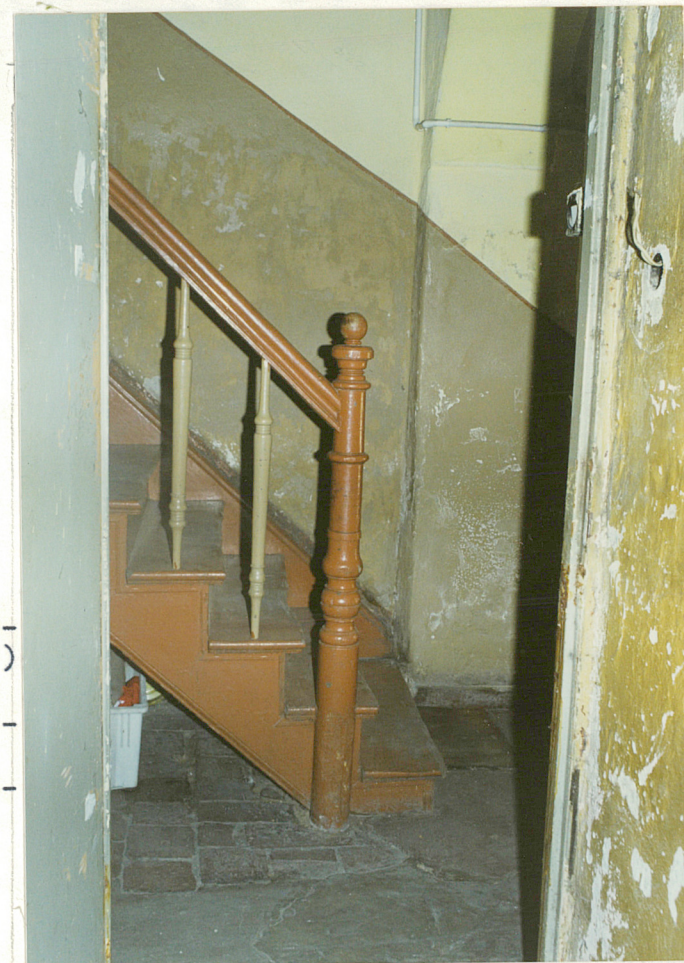
Fot.3. Początek schodów w sieni na
parterze i fragment posadzki
ceglanej.

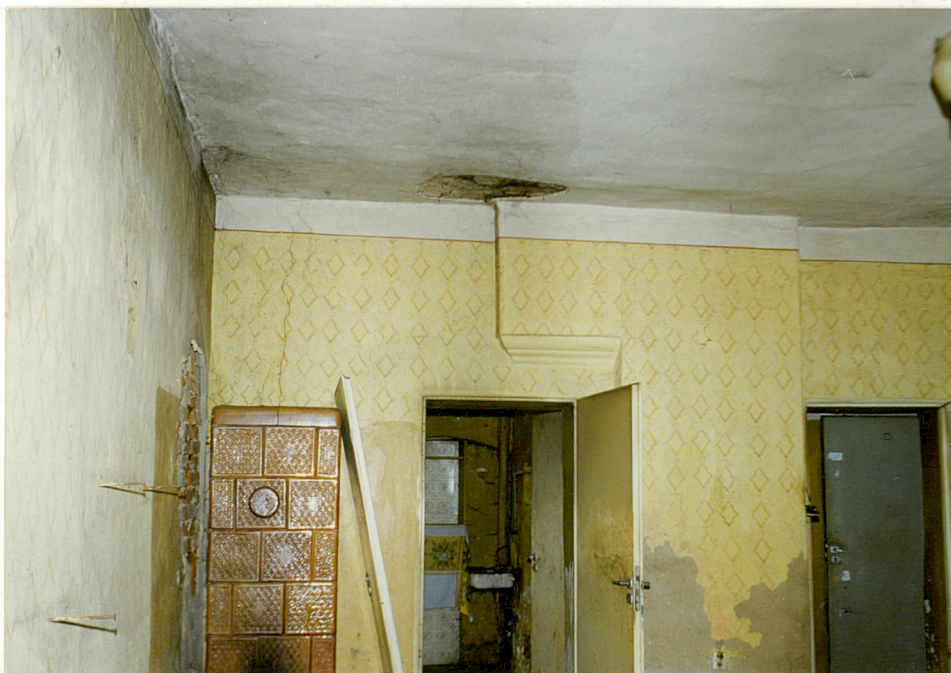
Fot.4. Wnętrze
pomiesz-
czenia
parteru -
trakt przed-
ni (frontowy)
- widok ogólny
na ścianę dzia-
łową i drzwi
do traktu środ-
kowego - prze-
wód kominowy
częściowo nad-
wieszony.

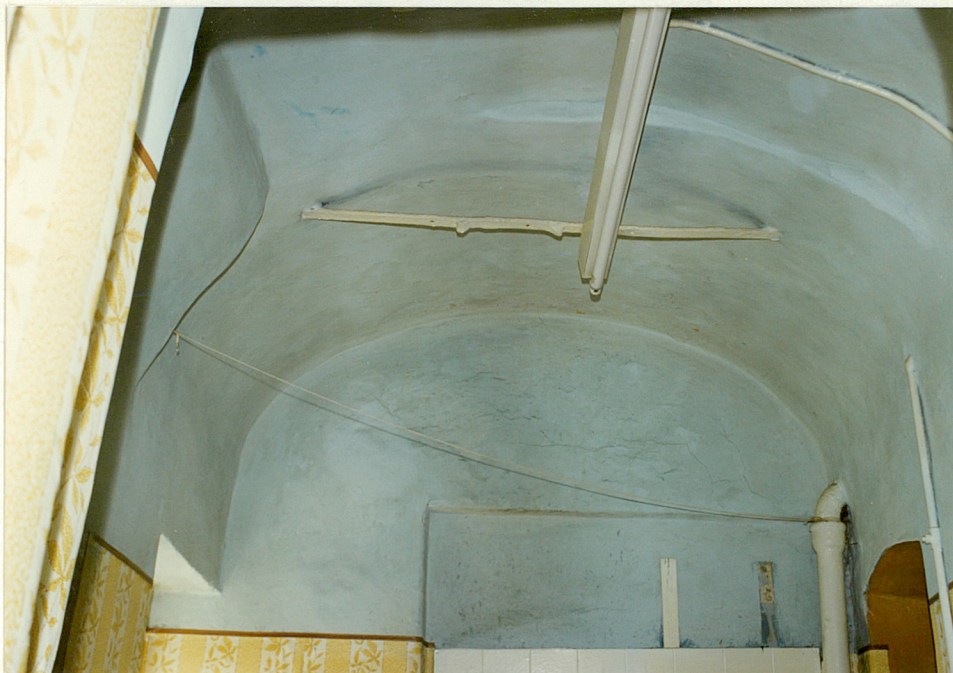
Fot.7. Sklepienie kolebkowe założone na łuku koszowym nakrywające pomieszczenie środkowego traktu na piętrze.

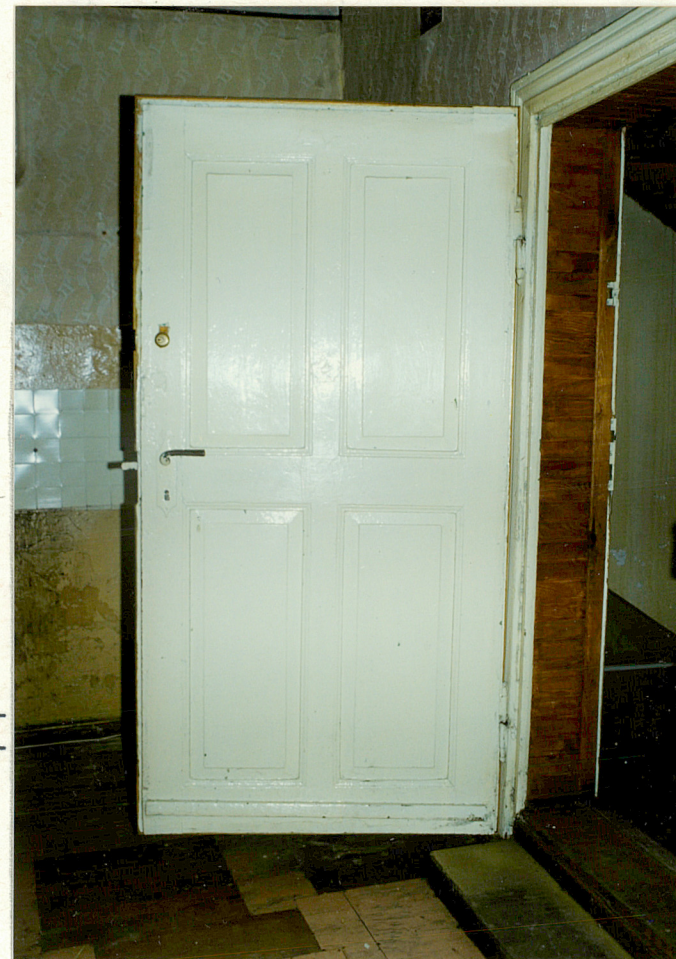
Fot.6. Drzwi drewniane, ościeżnicowe, z opaskami, jednoskrzydłowe, ramowo-płycinowe, o typowo klasycystycznym podziale środkowymi ramiakami na cztery jednokowej wielkości płyciny; skrzydło zawieszone na dwóch zawiasach francuskich z toczonymi końcówkami; zamek skrzynkowy; - typowe dla tego budynku drzwi w kondygnacji piętra.

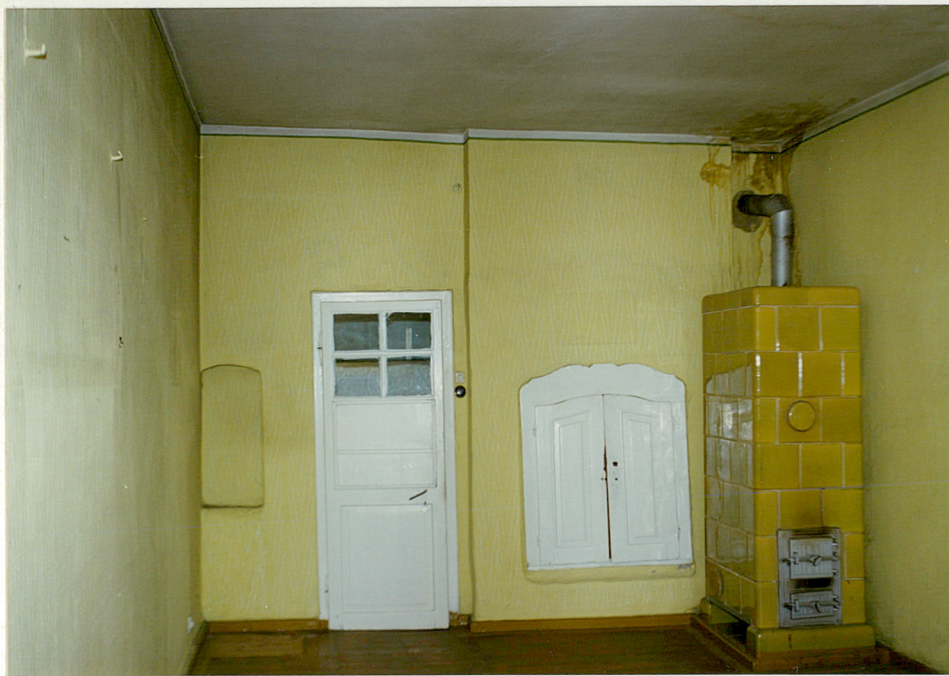
Fot.8. Wnętrze pomieszczenia na piętrze w traktie przednim – widok na ścianę działową z drzwiami do traktu środkowego, z wnęką i z szafką ścienną.

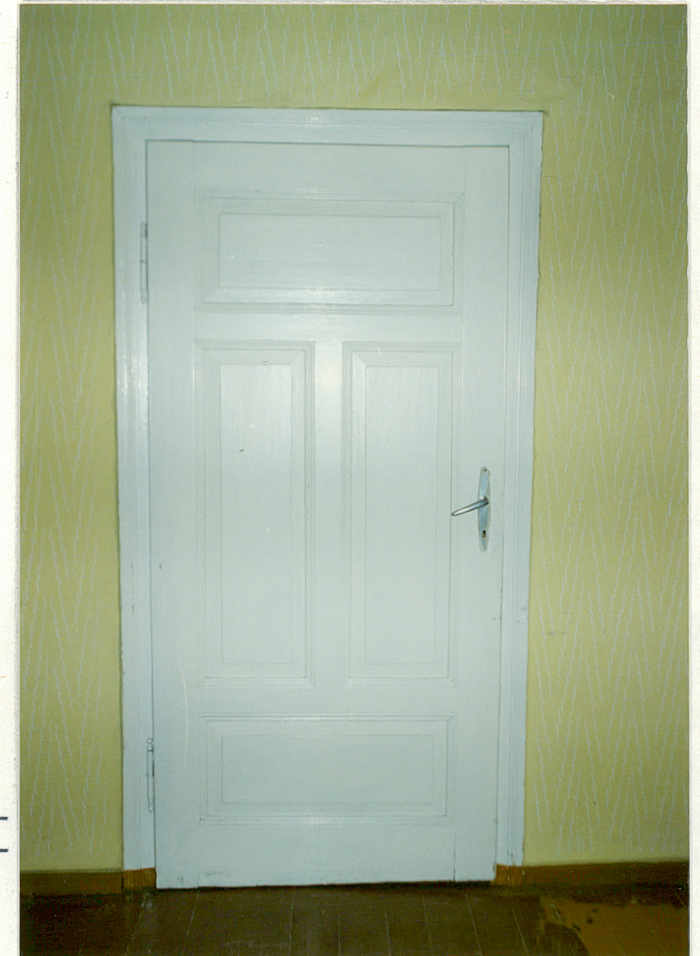
Fot.10. Wnętrze pomieszczenia na piętrze drzwi w traktie przednim – ramowo-płycinowe, z opaskami, (XIX lub I ćw. XX w.).

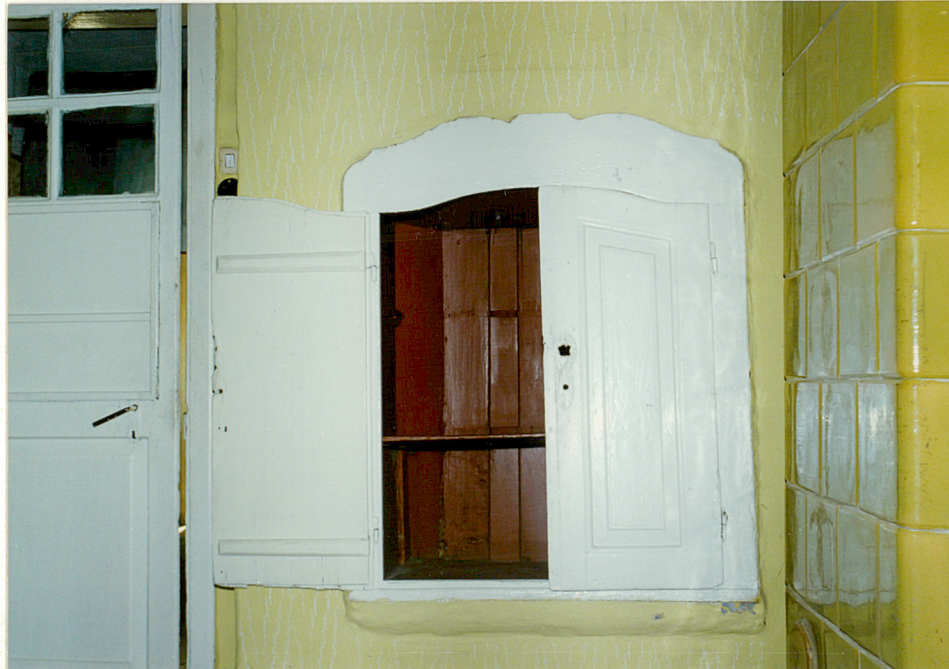
Fot.9. Szafka ścienna, zamykana dwuskrzydłowymi drzwiczkami symetrycznymi konstrukcji deskowo-szpungowej, od zewnątrz opierzanymi w układ ramowo-płycinowy. Szafka otoczona skromnym obramowaniem drewnianym o formach barokowych. (XVIII w.).

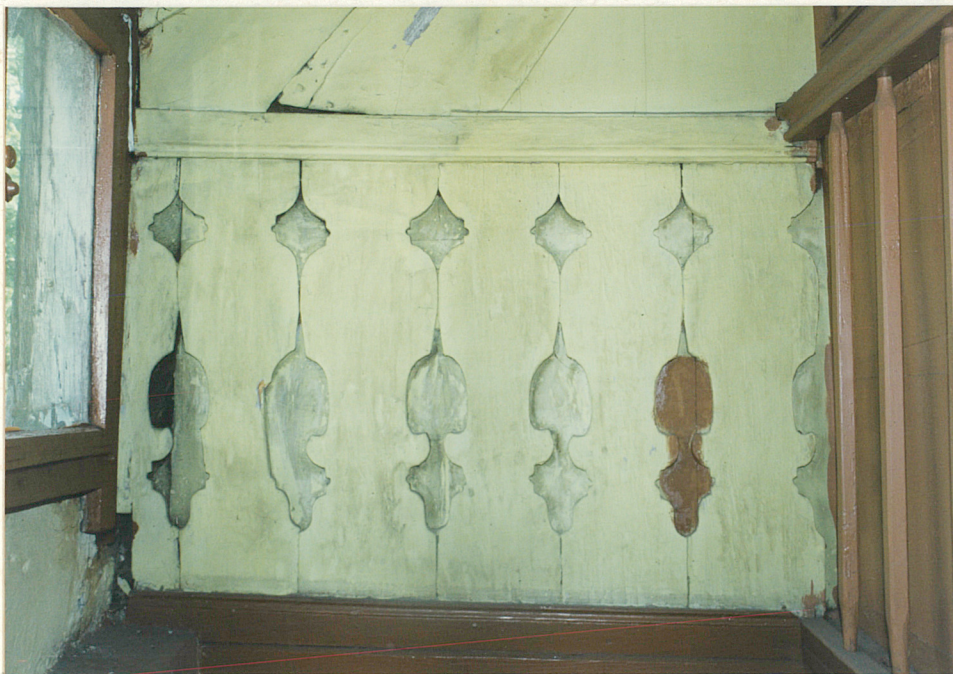
Fot. 11. Fragment oryginalnej barokowej balustrady wokół schodów zachowany nad schodami w kondygnacji poddasza - balustrada o płaskich tralkach wycinanych z szerokich desek (tralaki są tutaj odwrócone).

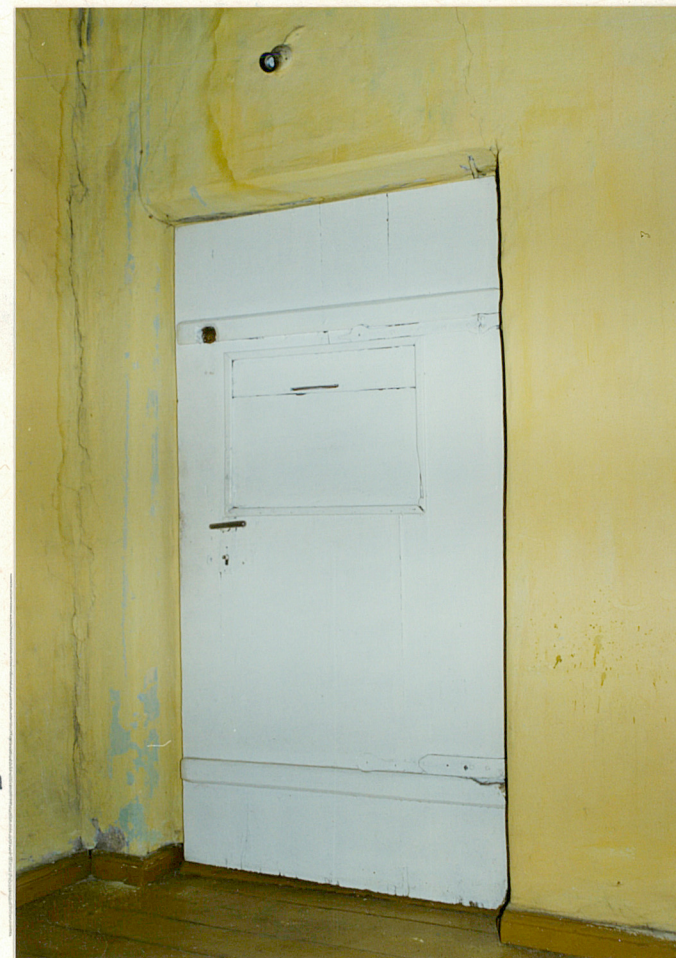
Fot. 12. Drzwi deskowo-szpungowe, zawieszone na kutyh zawiasach polskich (na hakach).

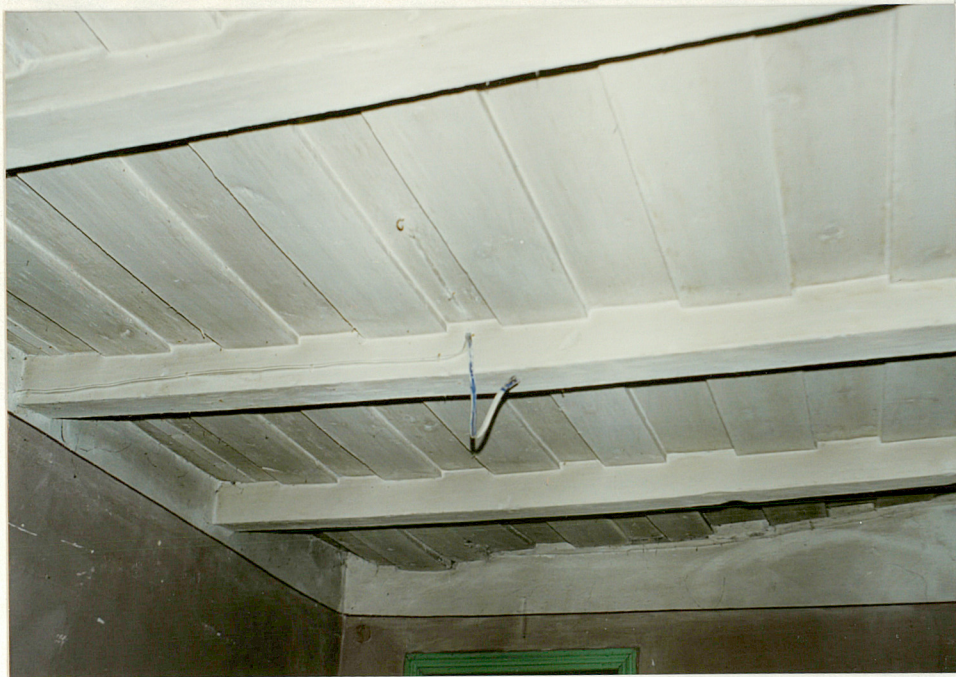
Fot.13. Pomieszczenie w kondygnacji poddasza;
strop drewniany, belkowy; belki proste,
półap górny z szerokich desek łączonych
na tzw. nakładkę polską.

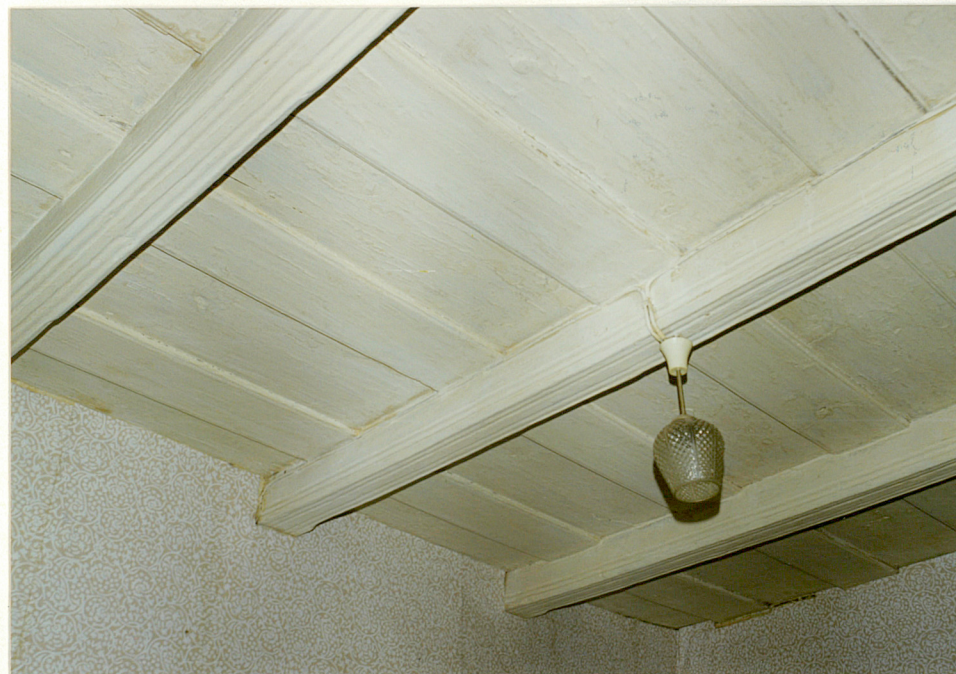
Fot.15. Strop
drewniany
belkowy; belki
o krawędziach
sfazowanych i
wzdłuż tych
krawędzi
linearne
żłobienia.

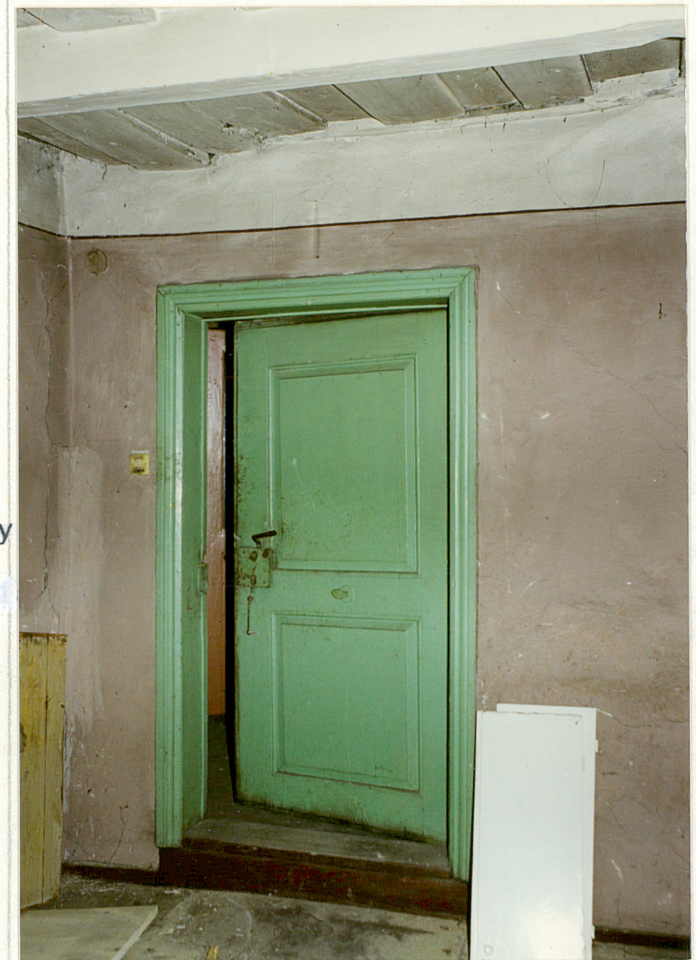
Fot.14. Drzwi ramowo-płycinowe
z gałką - XVIII w.

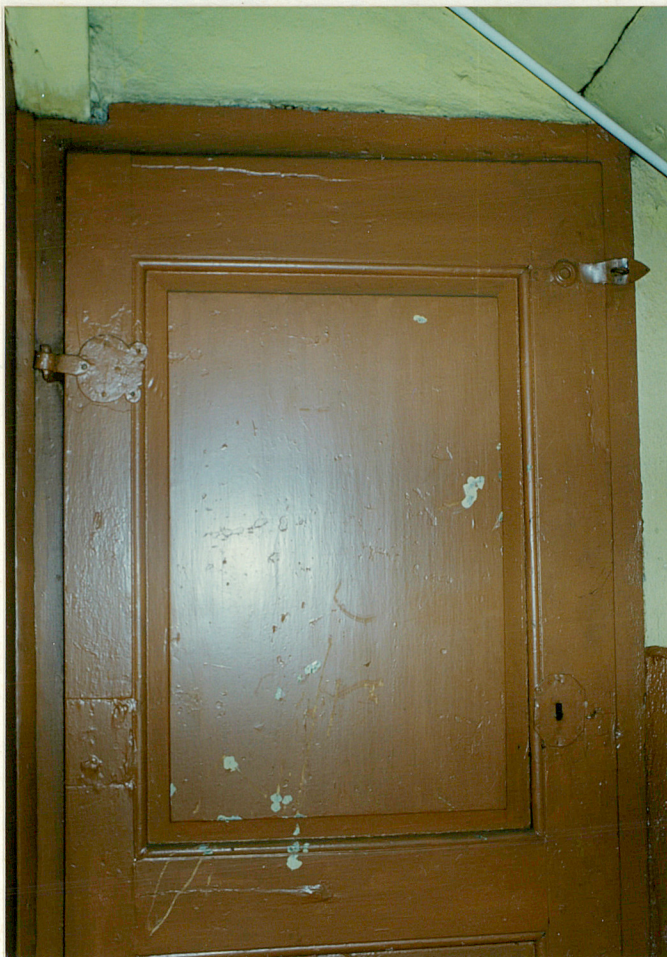
Fot.16. Zawias tarczowy, kuty przy drzwiach ramowo-płycinowych, zamykających przestrzeń poddasza strychowego w bocznej części poddasza.

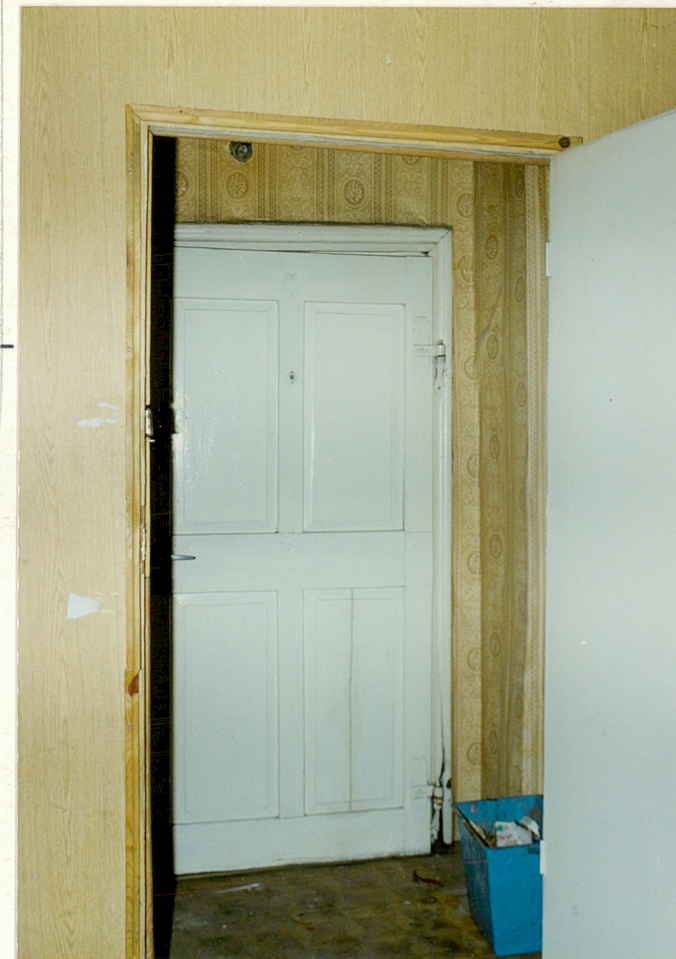
Fot.17. Drzwi w kondygnacji poddasza - ramowo-płycinowe zawieszone na dwóch zawiasach tarczowych, kutych, polskich, (na hakach).

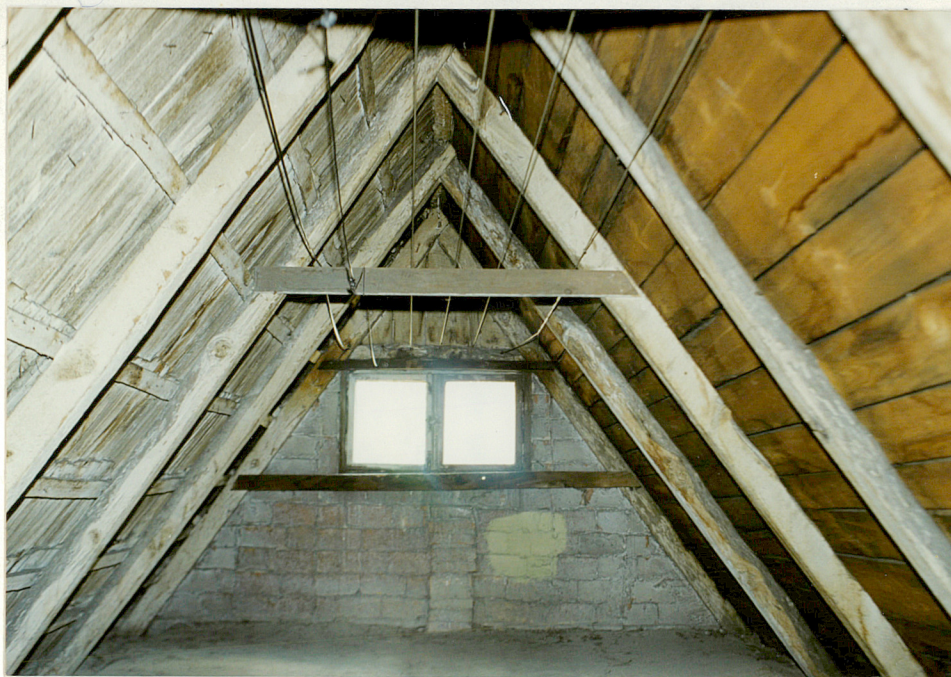
Fot.18. Wnętrze poddasza strychoowego nad traktem przednim - widok w kierunku ściany szczytowej wschodniej; w północnej połaci dachowej zachowane jest oryginalne pokrycie z gontów.

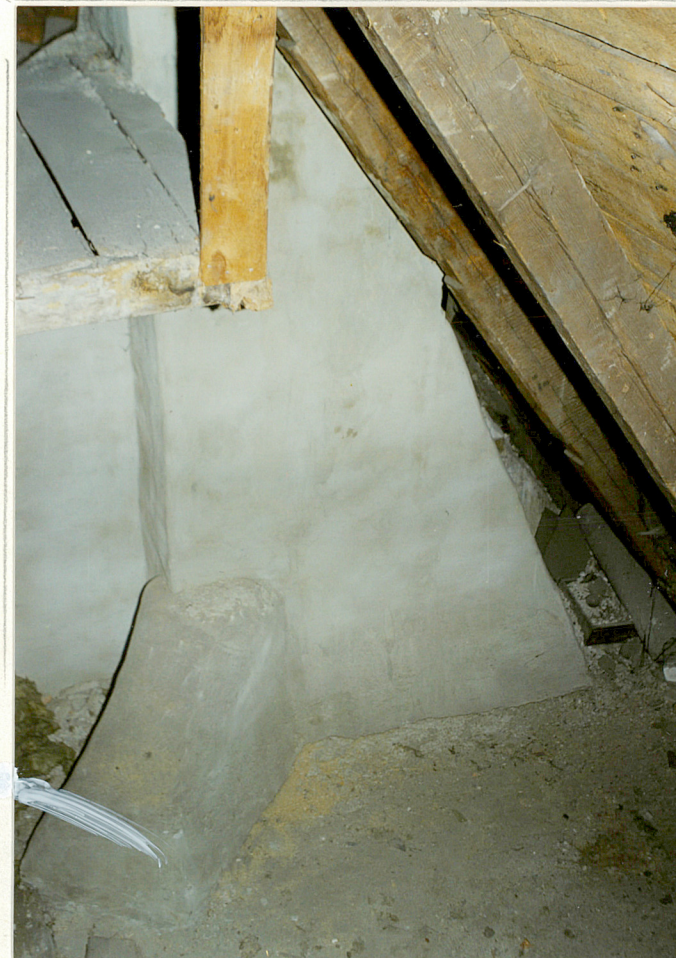
Fot.19. Fragment przewodu kominowego w kondygnacji poddasza strychoowego (przyschodach).

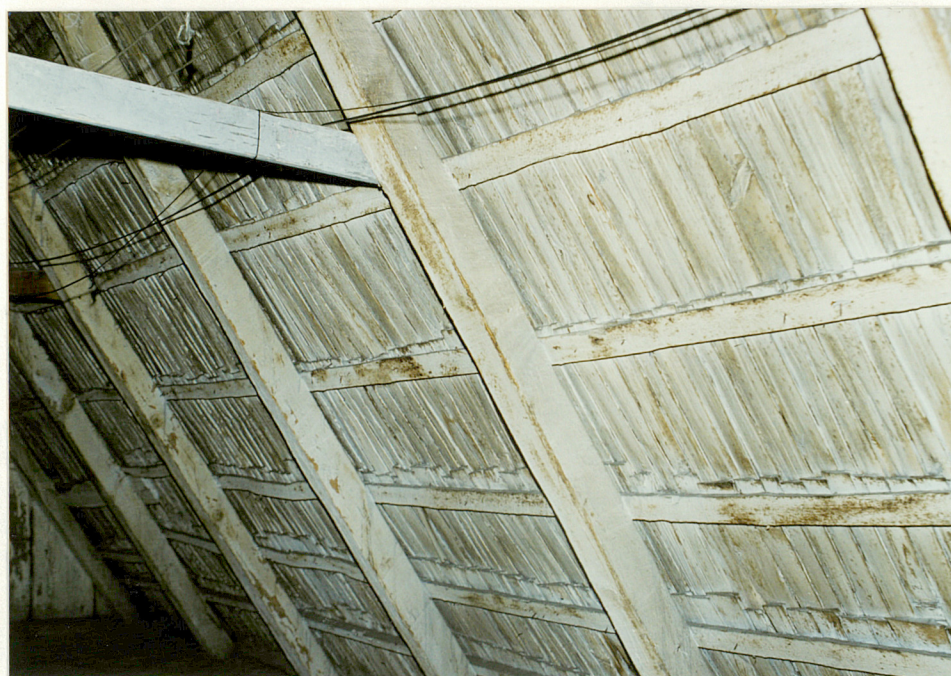
Fot.20. Wnętrze poddasza strychoowego - nad traktem tylnym, czyli w zachodniej części budynku - widok na pokrycie z gontów zachowane w północnej połaci.

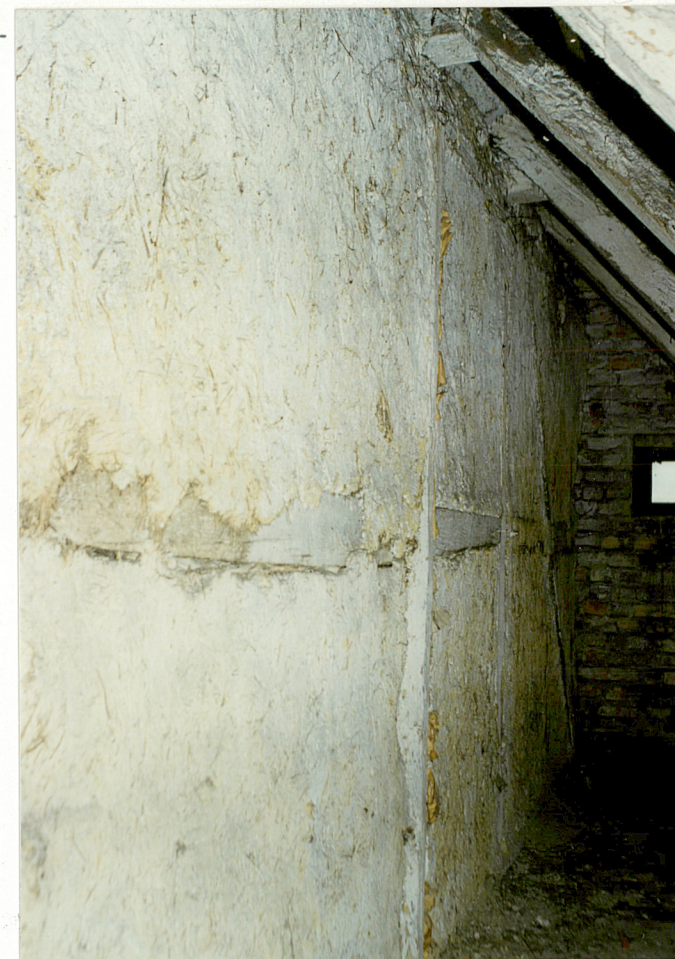
Fot.21. Ściana działowa konstrukcji szachulcowej w kondygnacji użytkowego poddasza - drewniana konstrukcja ryglowa, wylepiona gliną z słomą i sieczką, czyli tzw. "pecą".

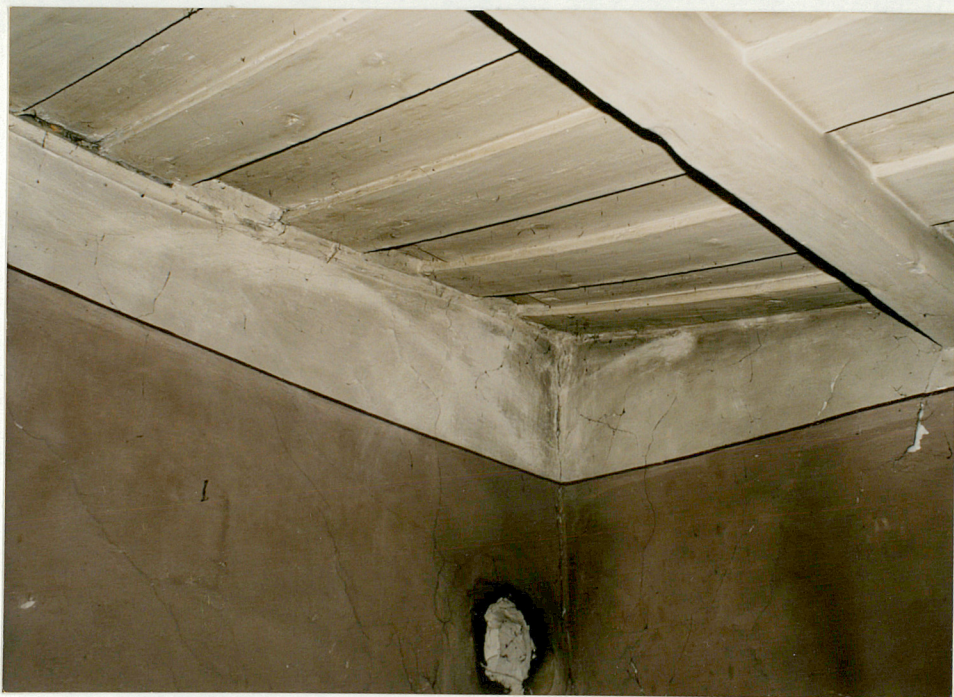
Fot.22. Pokój na poddaszu w trakcie tylnym - to "ugięcie" stropu z pewnością nie powstało samo, lecz było wykonane.

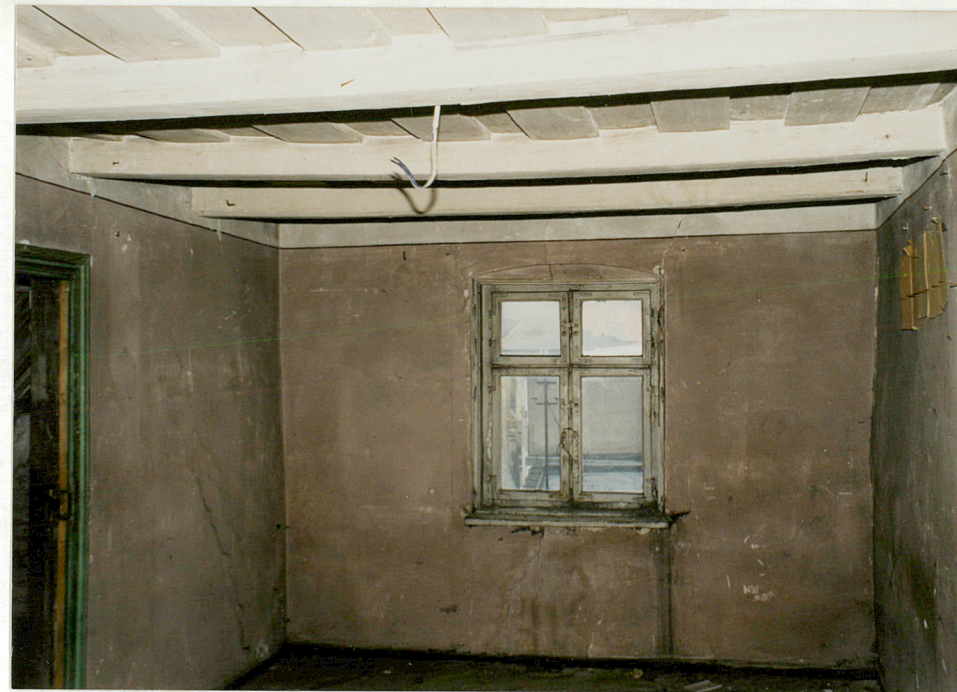
Fot.23. Pokój na poddaszu w trakcie tylnym - ściana z oknem, skrzynkowym, ale z pojedynczymi skrzydłami tylko zewnętrznymi, zawieszonymi na zawiasach kątowych, polskich, na hakach.

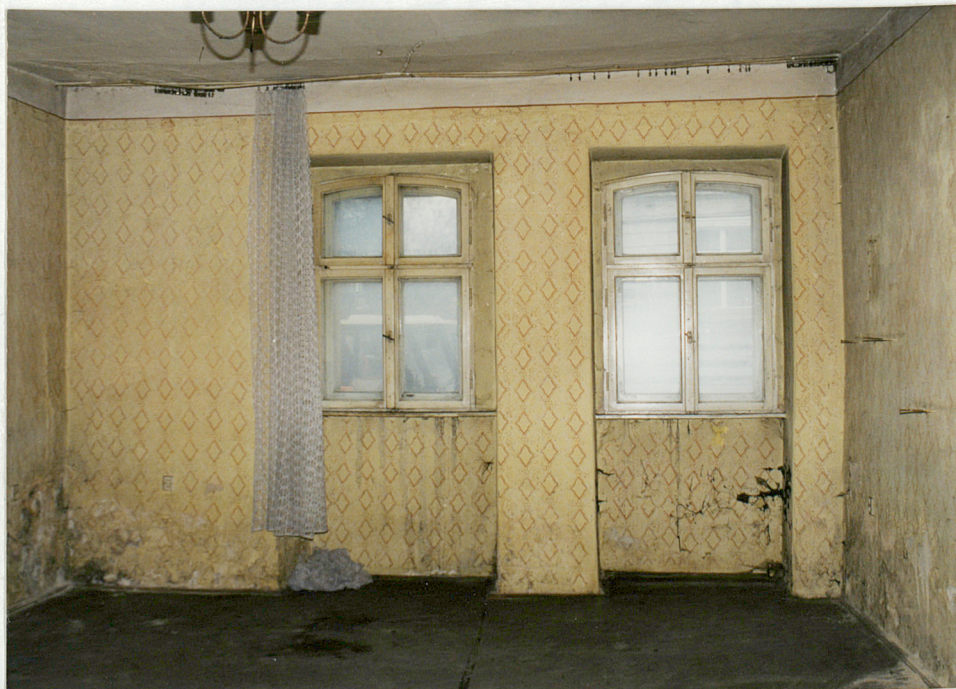
Fot.24. Wnętrze kondygnacji parteru - pokój w trakcie frontowym widok na ścianę z oknami odcinkowymi w prostokątnych wnękach.

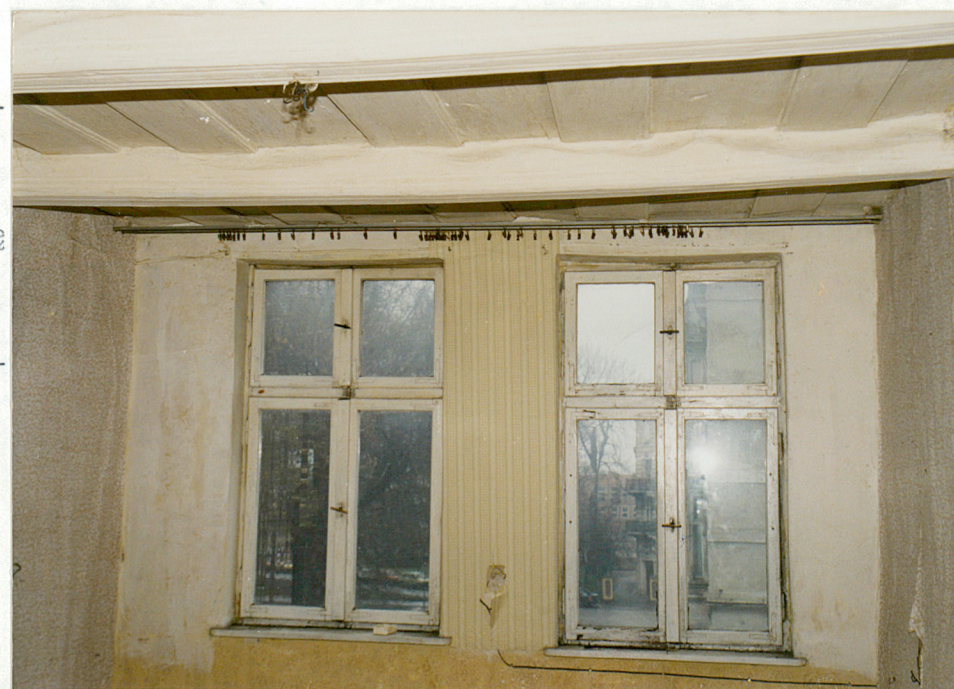
Fot.25. Wnętrze traktu frontowego na poddaszu - widok na ścianę z oknami pojedynczymi, krosnowymi i fragment stropu.

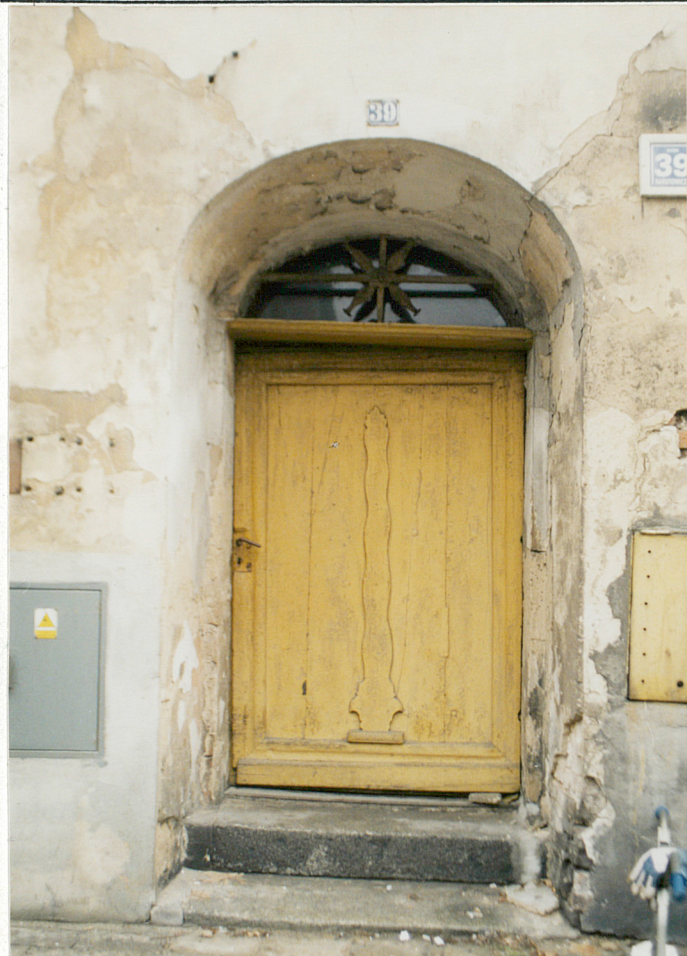
Fot.26. Otwór drzwiowy w fasadzie i drzwi główne wejściowe.

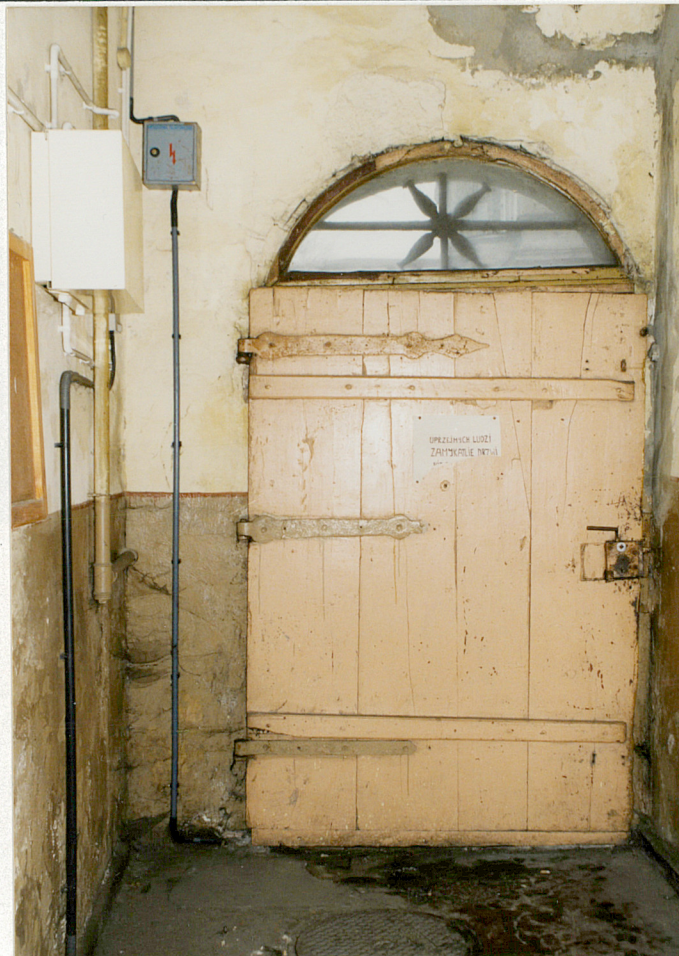
Fot.27. Wnętrze sieni - widok na drzwi wejściowe deskowo-szpungowe.

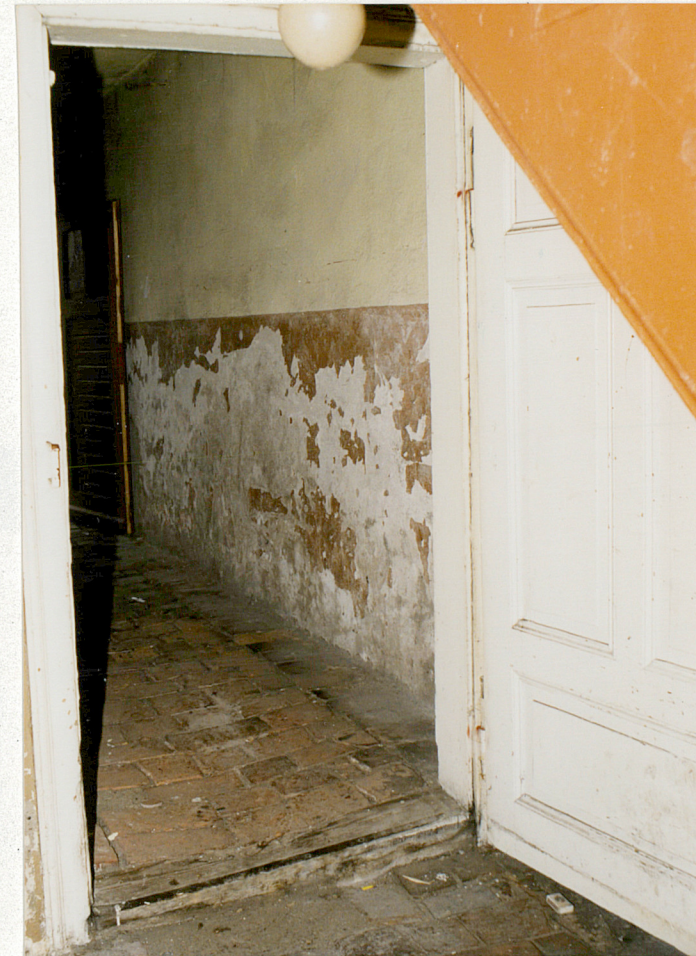
Fot.28. Wnętrze wąskiego korytarza prowadzącego na podwórze - posadzka ceglana.

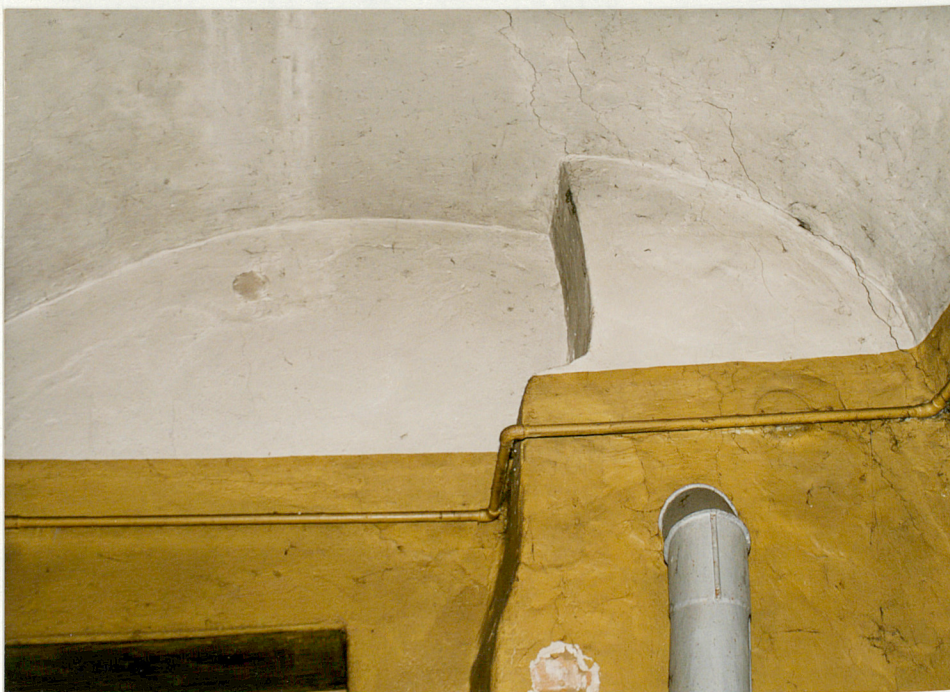
Fot.29. Wnętrze sklepionego pomieszczenia na parterze
widok na ścianę tarczową wschodnią, przy której
przewód kominowy nieregularnie zwężający się ku
górze.

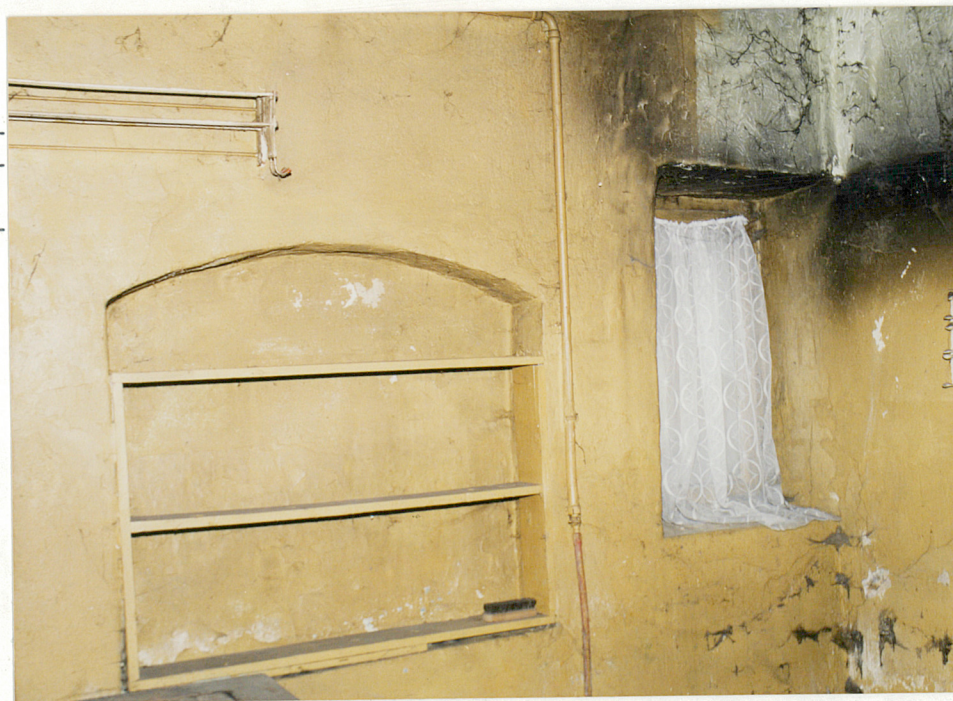
Fot.31. Wnętrze sklepionego pomieszczenia na parterze
→ widok na zamurowany otwór drzwiowy w
ścianie tarczowej zachodniej i szafkę ścienną
w ścianie północnej.

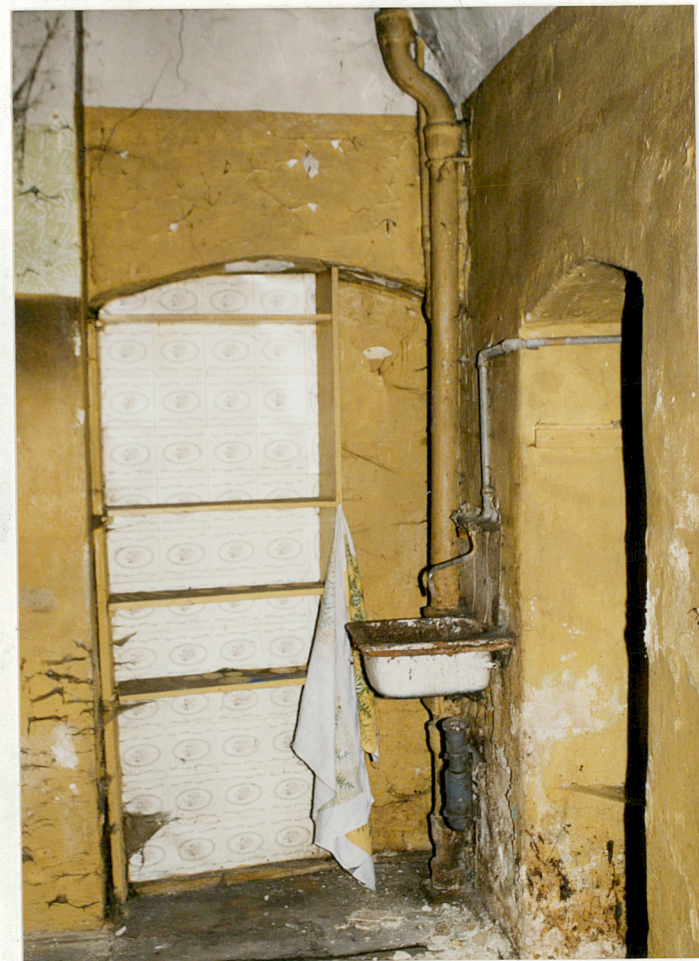
Fot.30. Wnętrze sklepio-
nego pomieszcze-
nia na parterze
→ widok na szaf-
kę ścienną w
ścianie północ-
nej i otwór
okienny.

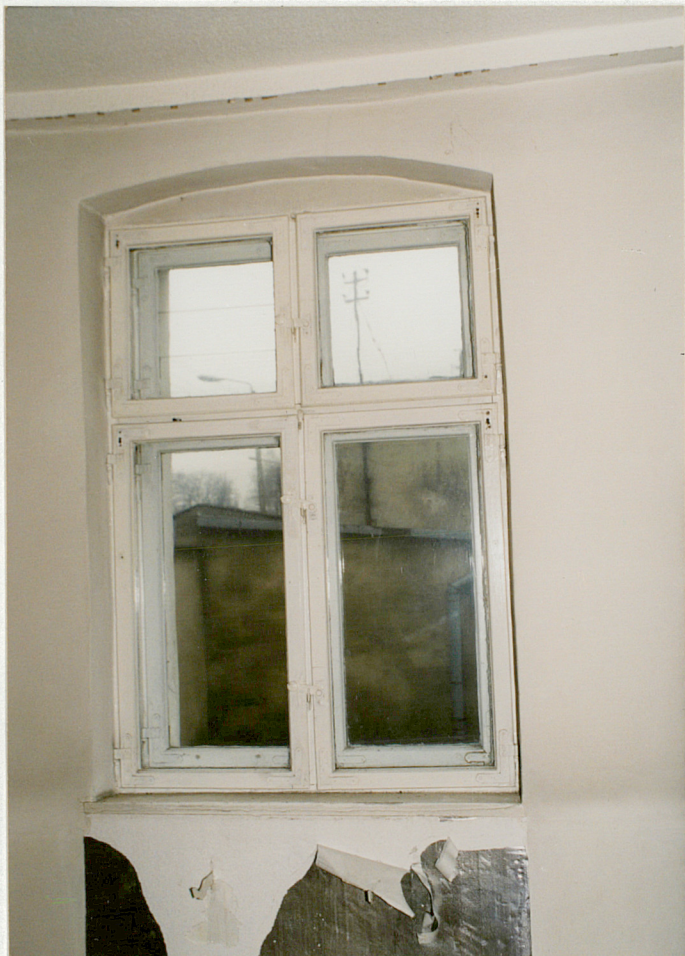
Fot.32. Okno w kondygnacji parteru w trakcie tylnym - podwójne, skrzynkowe, o skrzydłach zawieszonych na zawiasach kątowych,

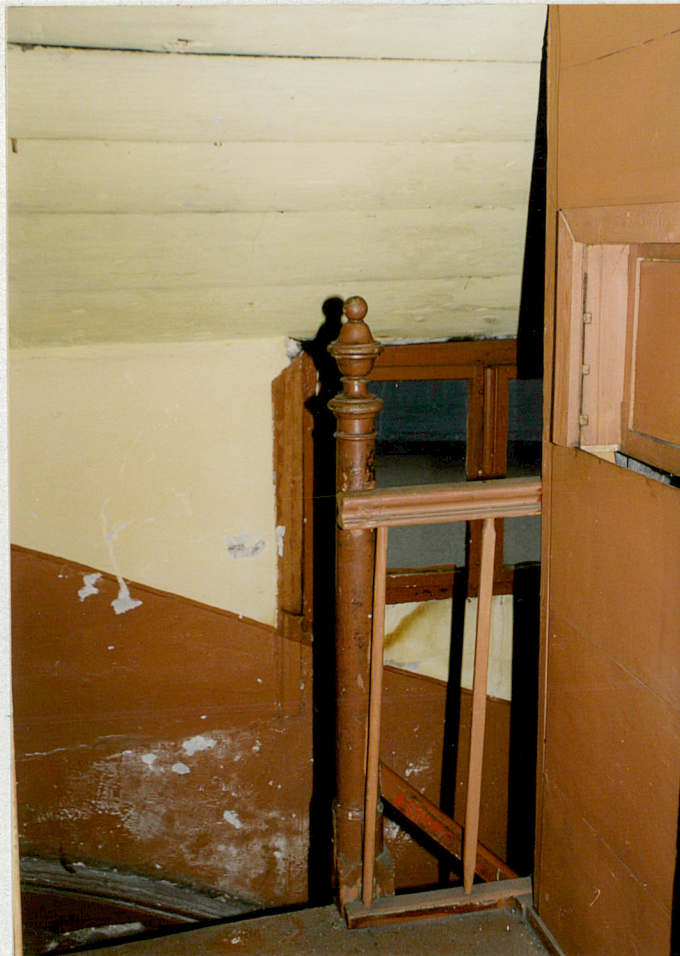
Fot.33. Kondygnacja użytkowego poddasza - końcowy fragment schodów - słupek, prosta balustrada i okno klatki schodowej.
