DOM MIESZKALNY

UL. NARUTOWICZA NR 39

2. Czas powstania
ok. poł. XVIII w.
ok. poł. XIX w.

L E S Z N O

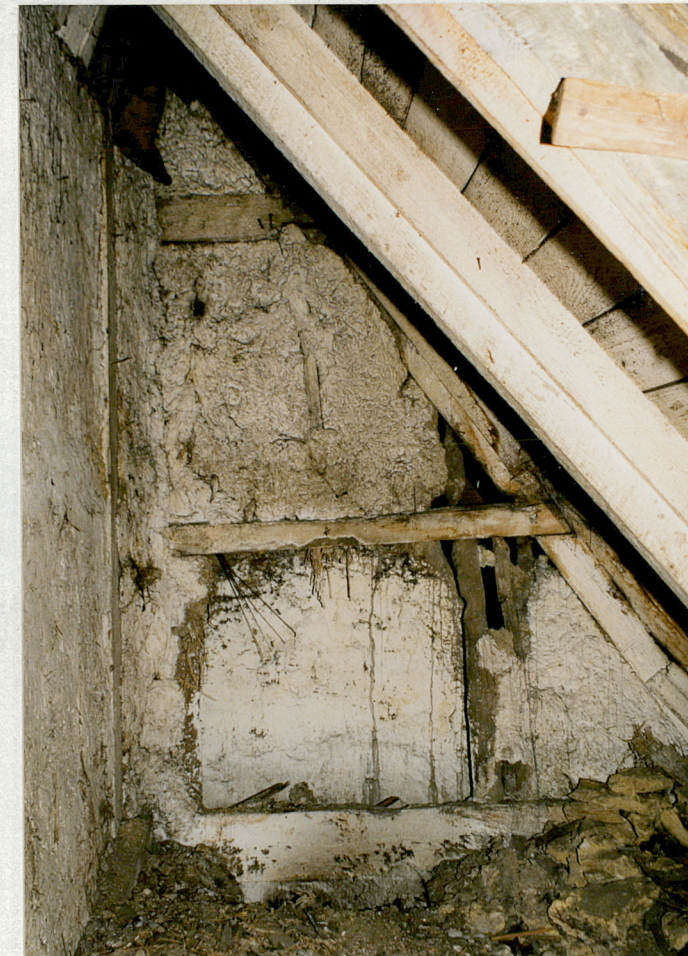
Fot.34. Kondygnacja poddasza boczny strych i widoczna konstrukcja ścian - szachulcowam

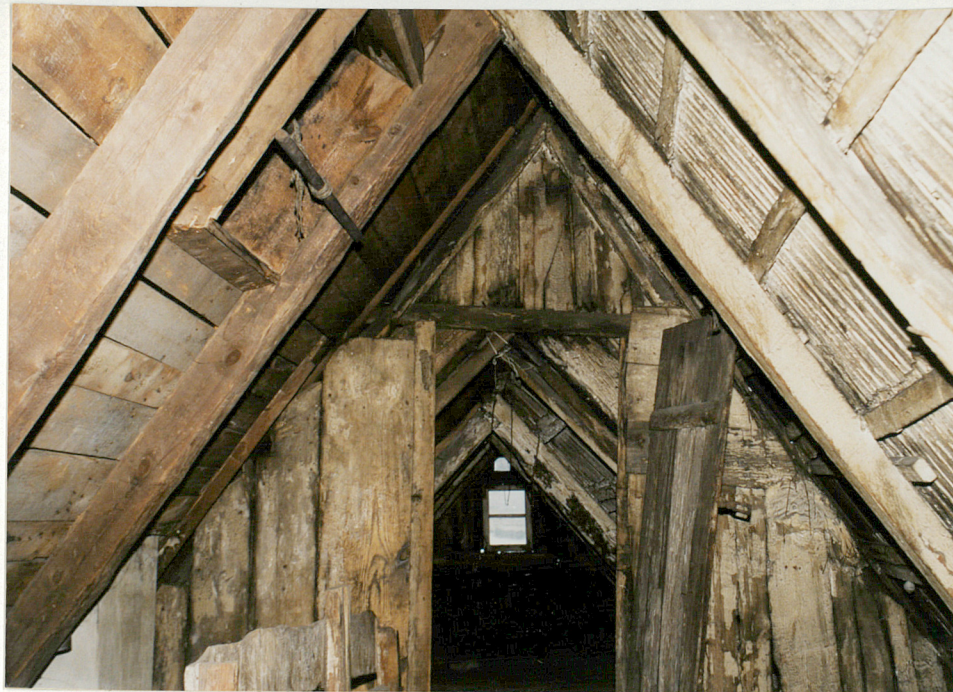
Fot.35. Wnętrze poddasza strychowego – widok z traktu frontowego w kierunku zachodnim – oszalowanie starego szczytu i w głębi jest niższy strych w części od podwórza.

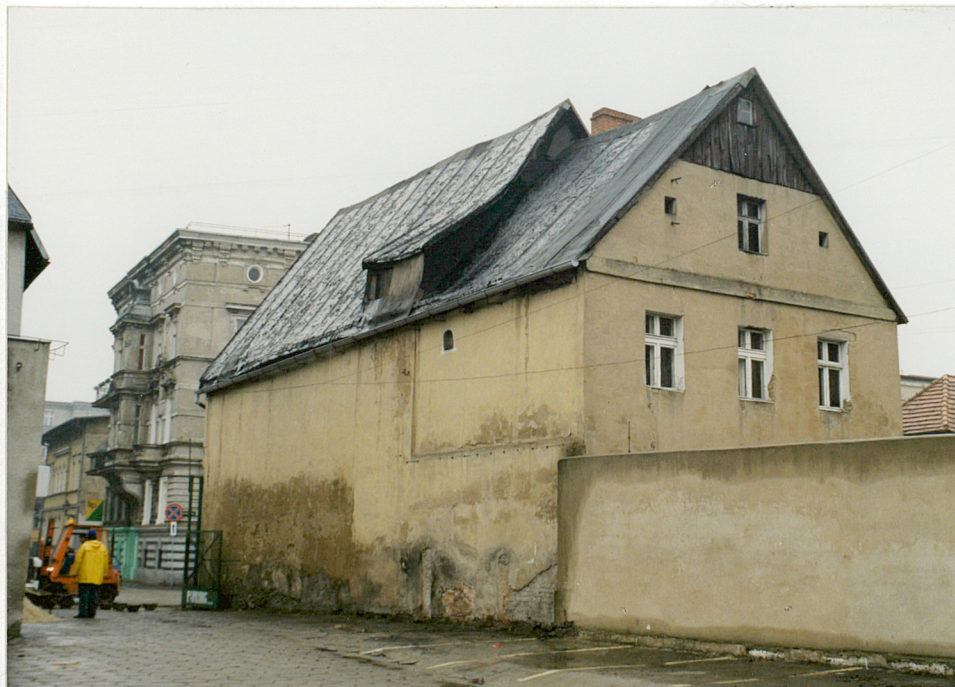
Fot.36. Widok ogólny bryły od strony północno-zachodniej – dłuższa elewacja północna i górna cz. elewacji szczytowej zachodniej.

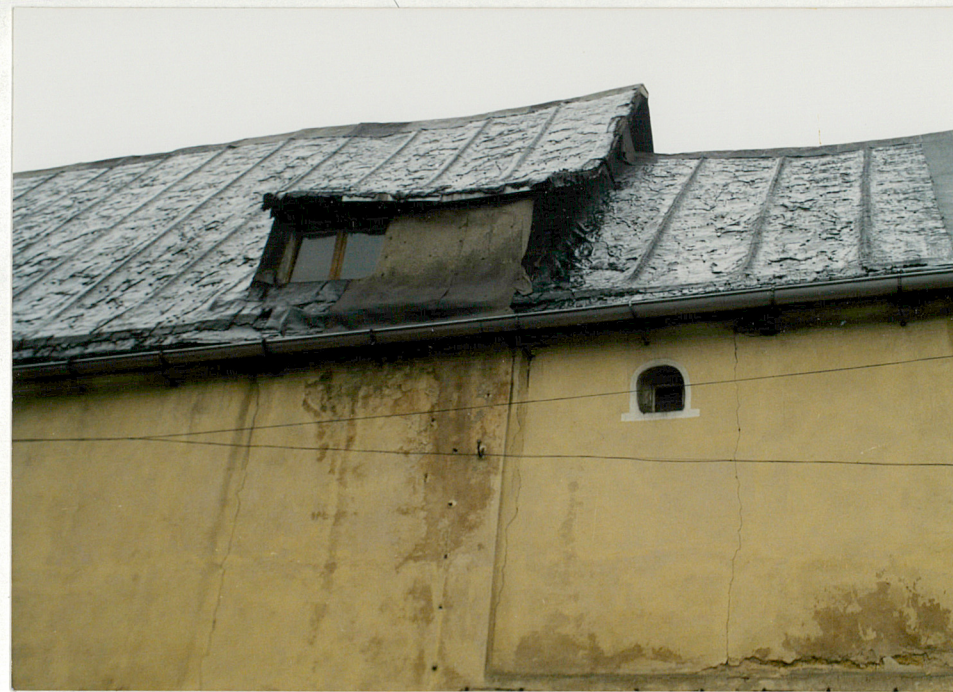
Fot.37. Fragment elewacji dłuższej północnej – otwory okienne.

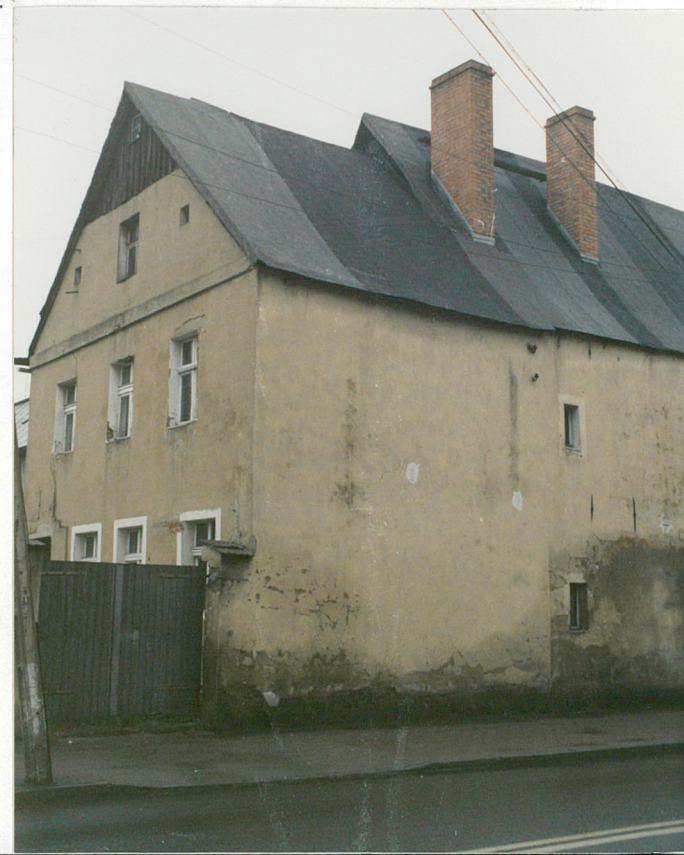
Fot.38. Bryła tylnego traktu budynku (od strony południowo-zachodniej) – niższa od części frontowej, zapewne dobudowana później.

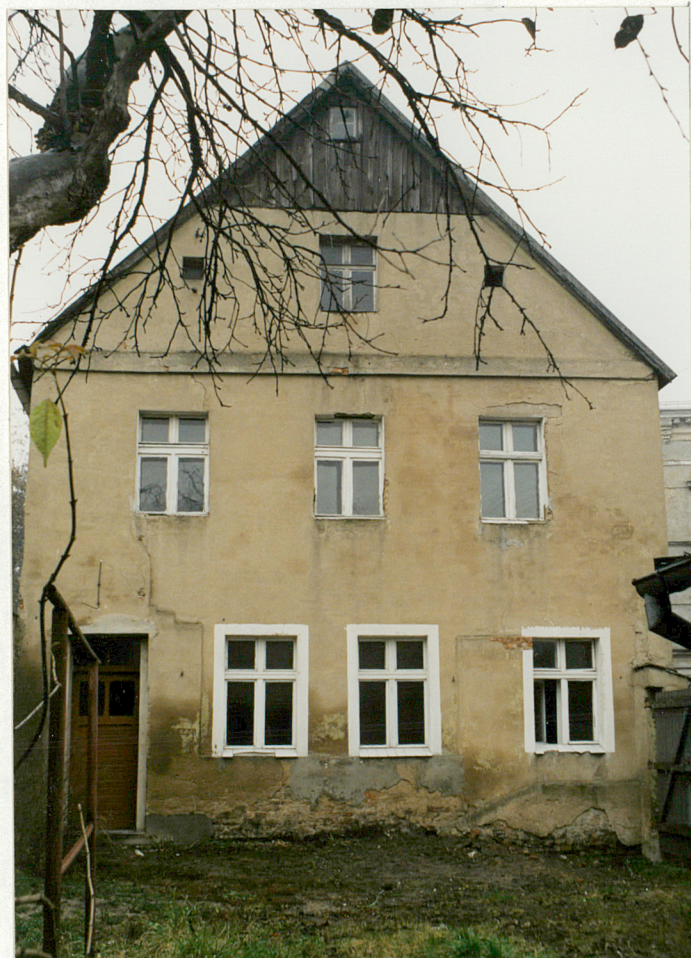
Fot.40. Elewacja tylna - szczytowa zachodnia - widok ogólny.

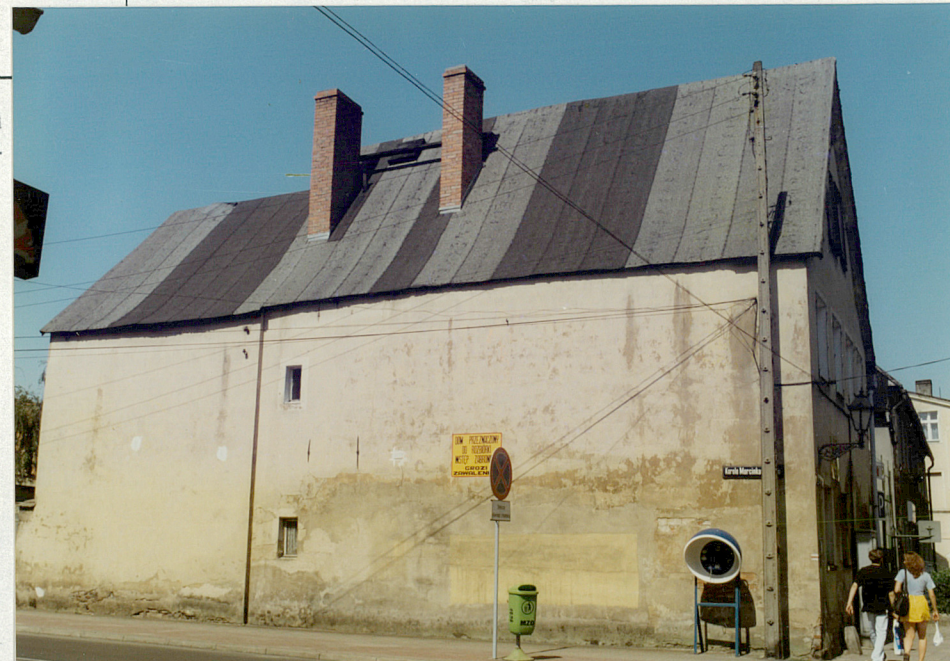
Fot.39. Elewacja dłuższa południowa - widok ogólny.

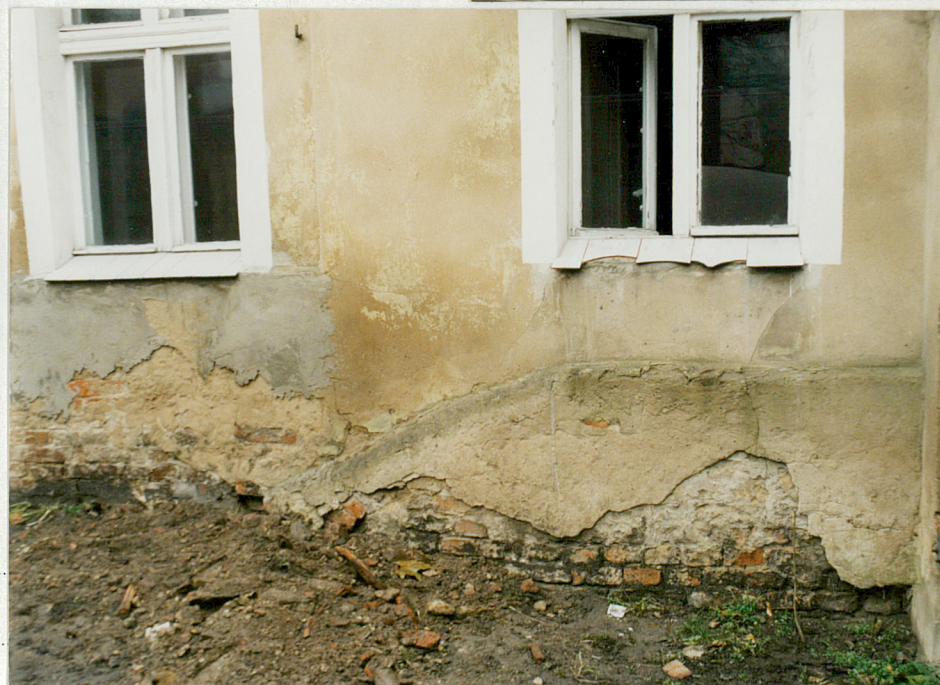
Fot.41. Fragment elewacji tylnej (od podwórza) ślad po dawnej sklepionej piwnicy pierwotnie przylegającej do starego budynku forntowego, nad którą dokonano rozbudowy budynku, (trakt tylny).

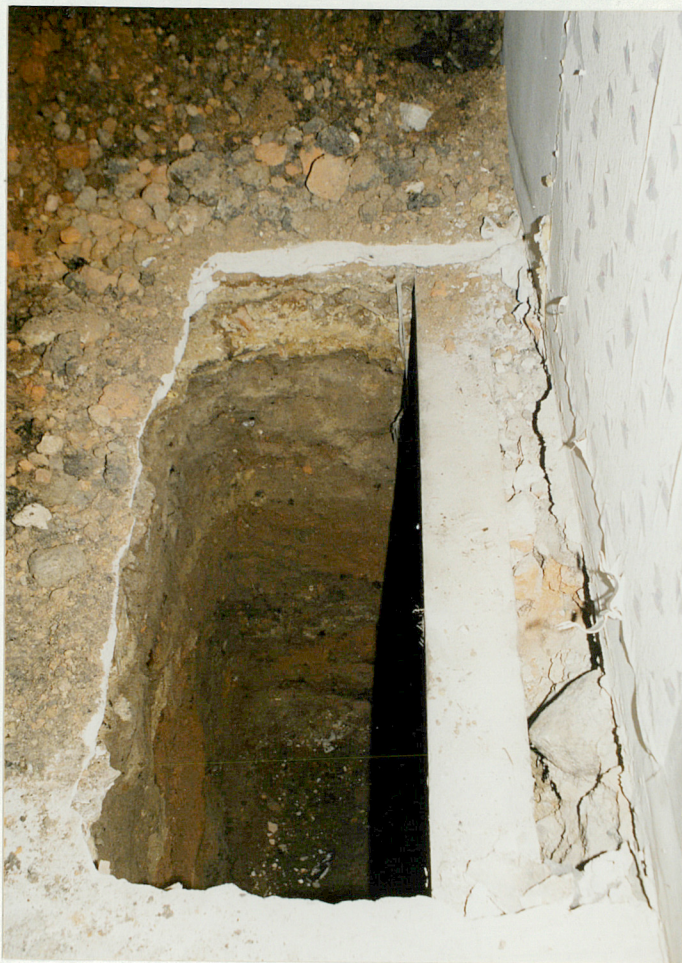
Fot.42. Wykop w pomieszczeniu narożnym południowym w takcie tylnym → widać, że piwnica była sklepiona, nad tym drewniana belka z podłogą i warstwą betonową.

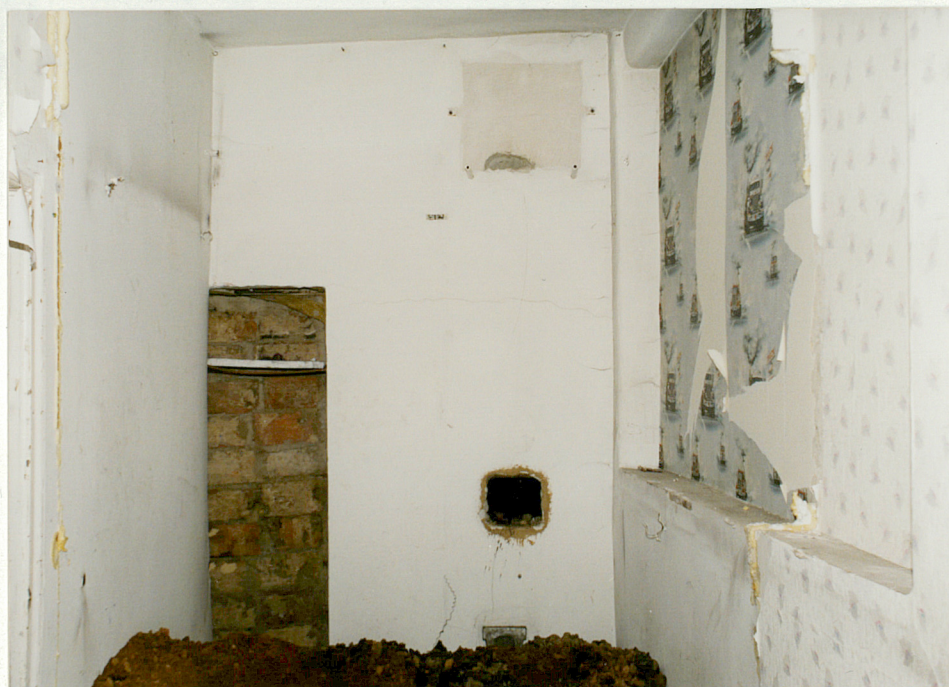
Fot.43. Wnętrze parteru - pomieszczenie skrajne od południa w trakcie tylnym (gdzie jest odkryta piwnica) - widok na ścianę wschodnią, w której połowa zamurowanego otworu drzwiowego prowadzącego do pomieszczenia sklepionego (druga strony tego otworu drzwiowego widoczna jest na fotografii nr 31).
