Nr 7798
WIELKOPOLSKI

KASYNO „3”

LESZNO

WKŁADKA DO KARTY EWIDENCYJNEJ ZABYTKÓW ARCHITEKTURY I BUDOWNICTWA

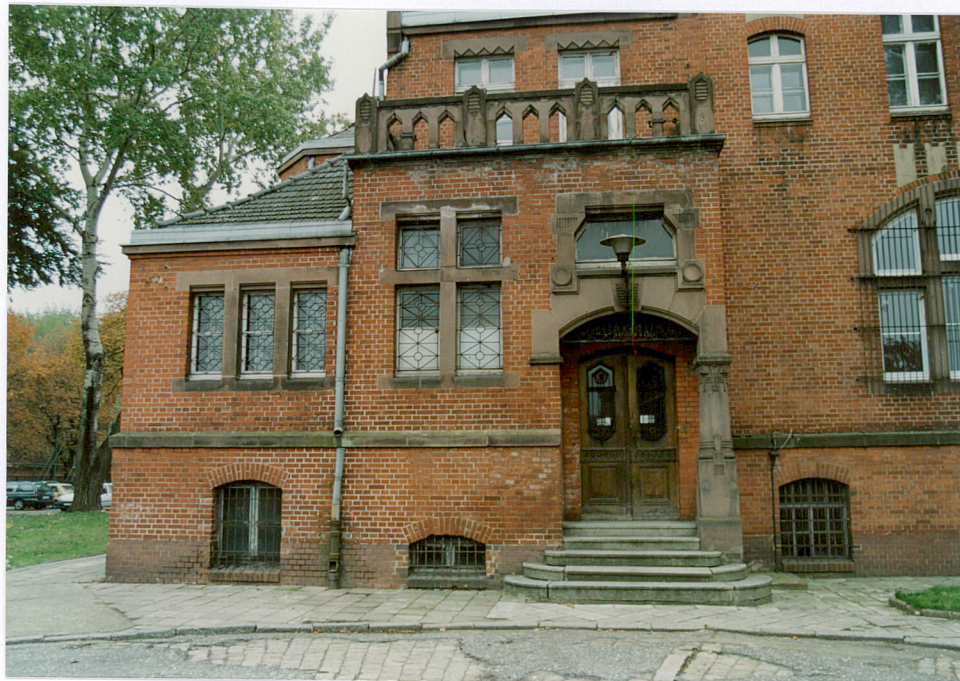
2

1. Elewacja północna frontowa
2. Część wschodnia elewacji frontowej
3. Aneks wejściowy elewacji frontowej
4. Drzwi główne
5. Nadświetle drzwi głównych
6. Szczyt w elewacji frontowej

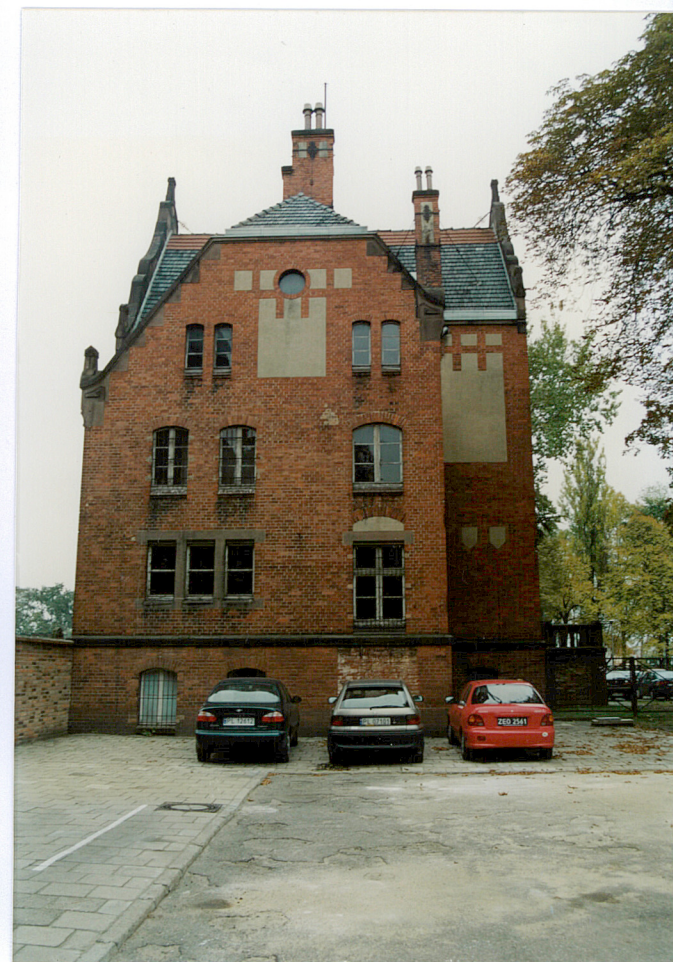
7

ELEWACJA ZACHODNIA – asymetryczna, tworzy ją cofnięte lico korpusu dekorowane tynkowanymi płycinami i pasami czerwonej cegły oraz wysunięta ściana aneksu zachodniego, w której na trzech kondygnacjach rozmieszczone są otwory okienne niejednakowej wielkości i kształtu; krawędzie szczytu aneksu asymetryczne zwieńczone profilowanym gzymsem i sterczyną od stron północnej; na linii kalenicy okrągły otwór okienny ujęty tynkowanymi płycinami powtarzającymi układ płycin elewacji południowej.

7. Elewacja zachodnia
8. Szczyt w elewacji zachodniej
9. Partia kalenicy w elewacji zachodniej
10. Detal w zwieńczeniu szczytu
11. Elewacja zachodnia i południowa

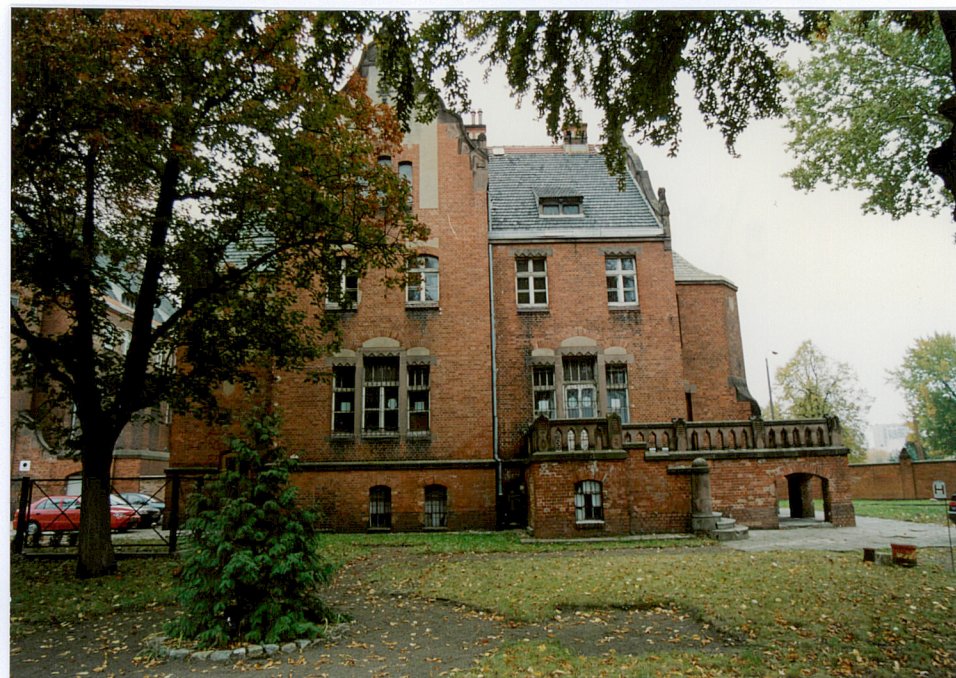
12

ELEWACJA POŁUDNIOWA – asymetryczna i rozczłonkowana, w części wschodniej poprzedzona murowanym tarasem ograniczonym ażurową balustradą; z płytkim trójkondygnacyjnym ryzalitem zwieńczonym falistym szczytem, zdobionym jak szczyt elewacji przeciwległej; zachodnia część elewacji cofnięta, tworzy ją ściana aneksu zachodniego z drzwiami wejściowymi na osi symetrii wyżej z tynkowaną geometryczną dekoracją.

12. Elewacja południowa
13. Partia szczytów w elewacji południowej
14. Obrazowanie okien w elewacji południowej
15. Elewacja południowa i wschodnia
16. Elewacja wschodnia

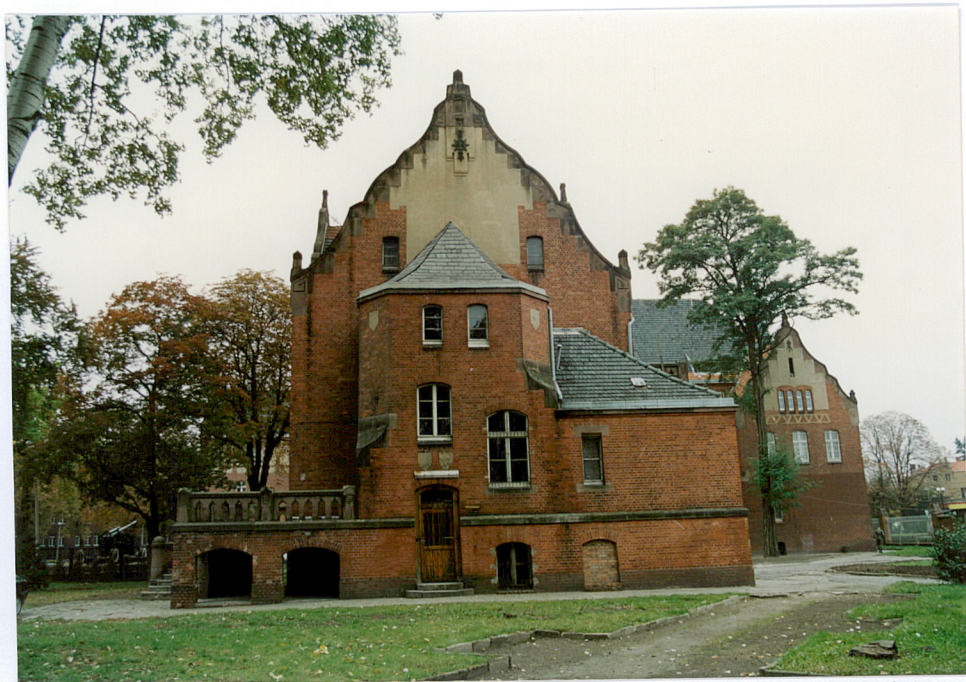
16

ELEWACJA WSCHODNIA – asymetryczna zwieńczona falistym szczytem opracowanym podobnie jak szczyty w elewacji północnej i południowej. Lico korpusu w partii parteru i piętra przysłonięte częściowo aneksem o asymetrycznie ściętych narożach, z nieregularnie rozmieszczonymi otworami okiennymi i otworem drzwiowym.

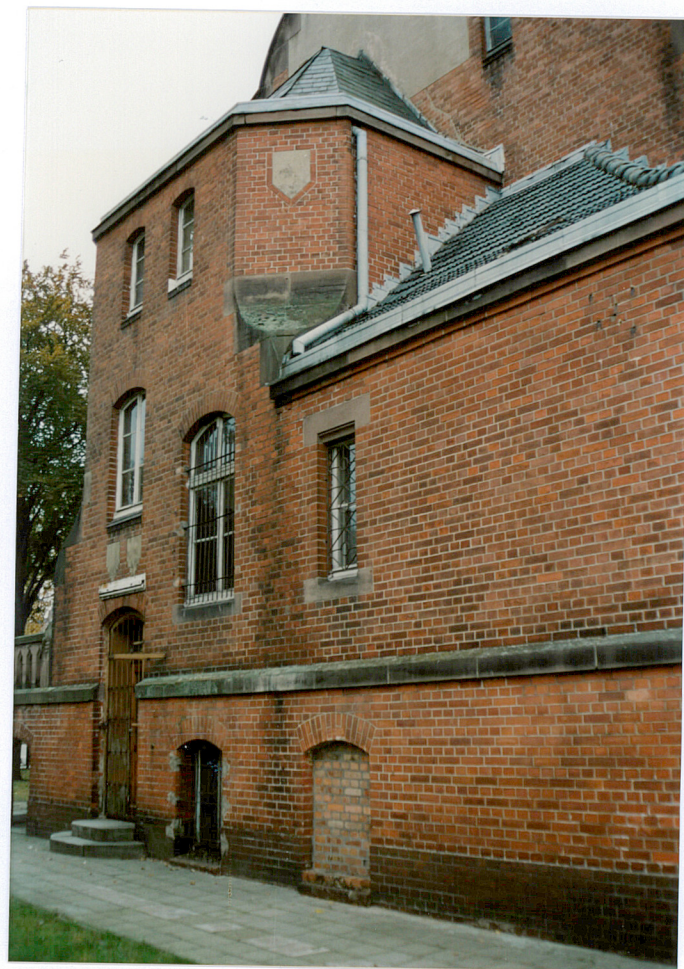
17

17. Elewacja wschodnia w kierunku południowym
18. Narożnik aneksu w elewacji wschodniej
19. Szczyt w elewacji wschodniej
20. Partia szczytów w elewacji wschodniej

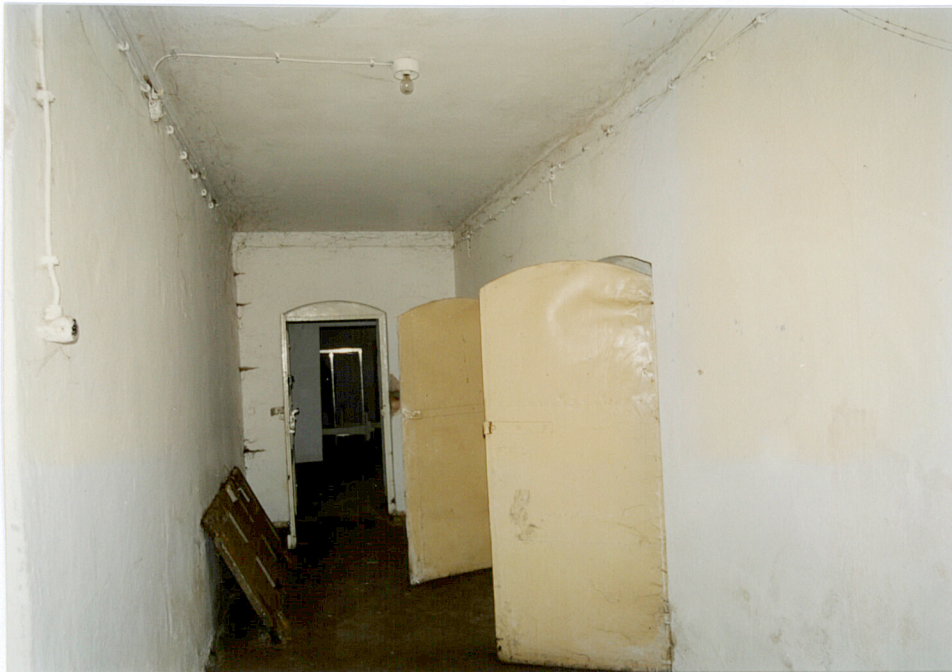
21

Stropy - w piwnicy i na kondygnacjach płaskie stropy Kleina tynkowane i malowane na biało.

21. Wnętrze -piwnica
22. Schody prowadzące do drzwi głównych
23. Główna klatka schodowa
24. Boczna klatka schodowa
25. Wężba dachowa – korpusu
26. Wieżba dachowa korpusu

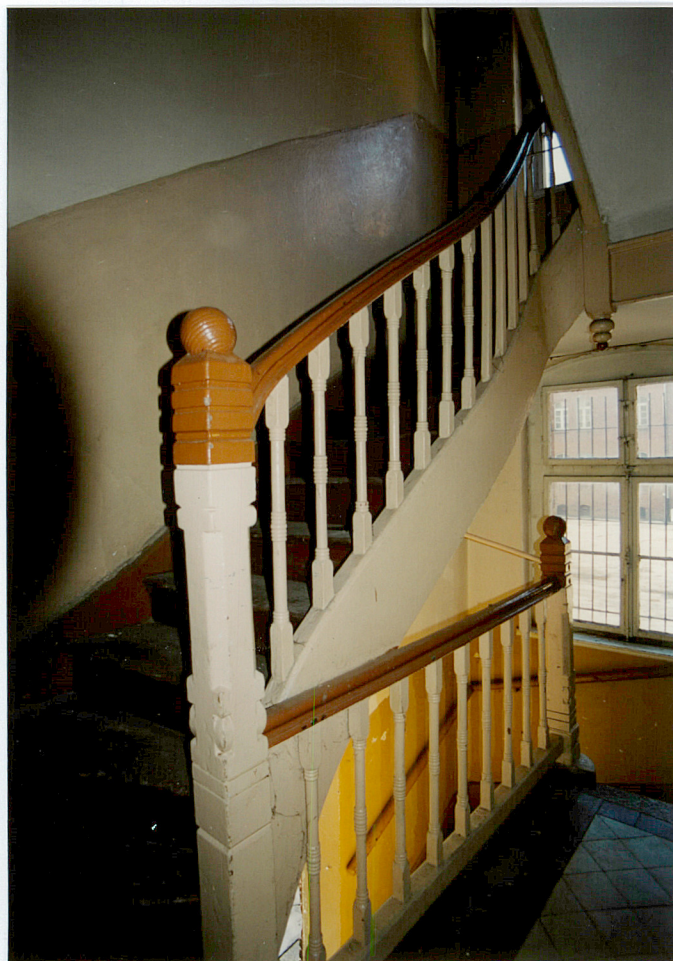
23

Schody wewnętrzne – do piwnicy granitowe jednobiegowe, na wysoki parter jednobiegowe granitowe, z parteru na piętro drewniane jednobiegowe zakręcone, z drewnianą balustradą złożoną z ażurowych cienkich wazonikowatych tralek górą z drewnianą, profilowaną poręczą.

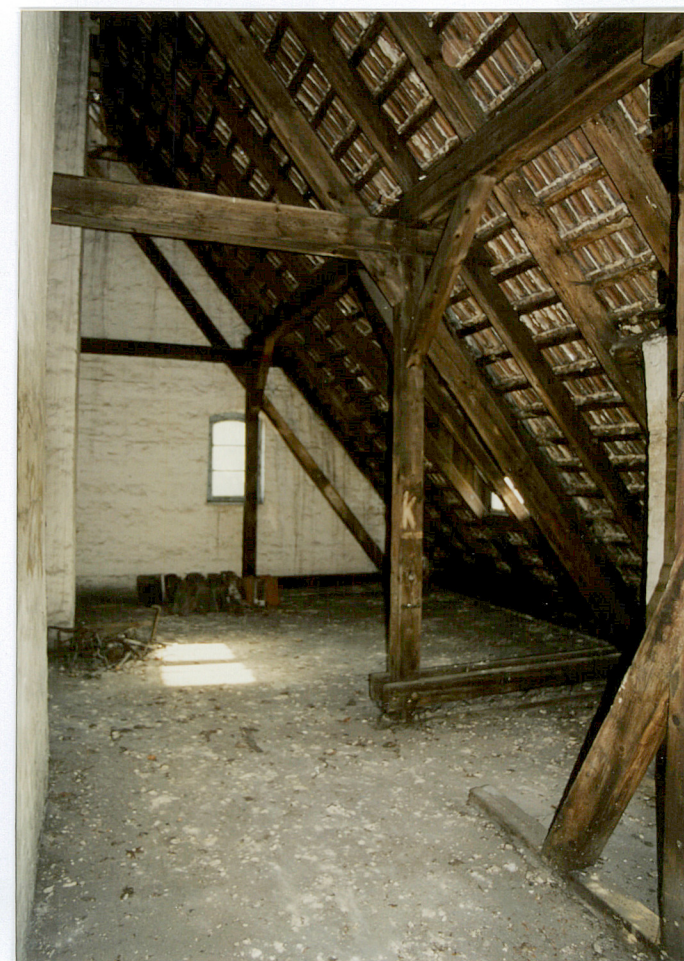
25

Więźba dachowa - płatwiowo – kleszczowa wsparta na dwóch ścianach stółcowych z mieczami, po bokach przy ściankach kolankowych wzmocniona zastrzałami, które obejmują dodatkowe kleszcze, dolne partie więźby częściowo zabudowane.

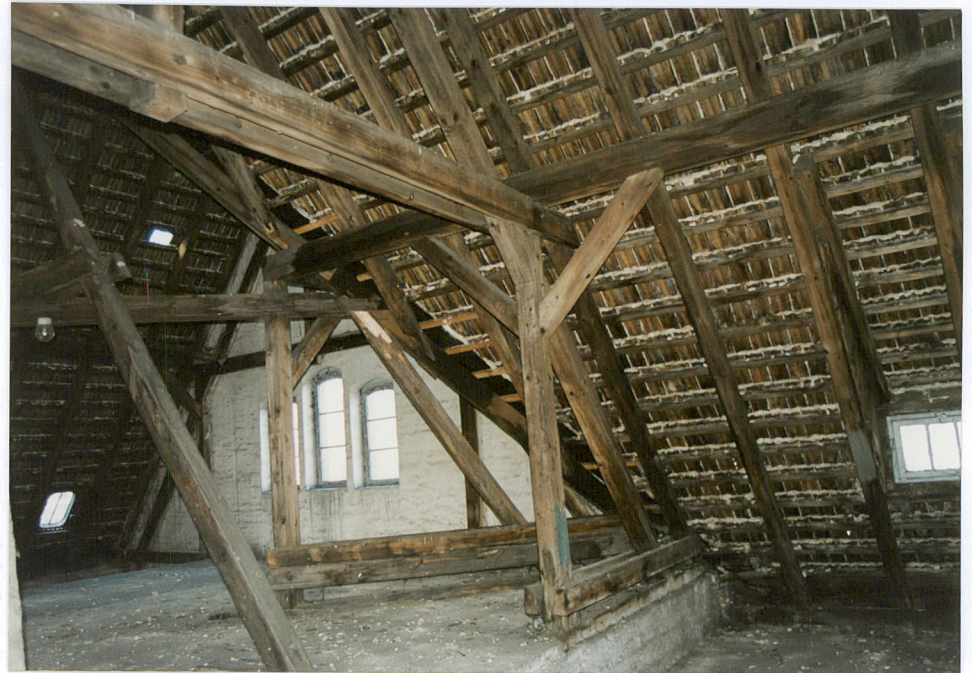
27

27. Wieżba dachowa – ryzalitu
28. Wieżba dachowa – ryzalitu
