1. Obiekt

KAMIENICA RYNEK NR 14

ul. Rynek 14
64-100 Leszno

25. Opracował

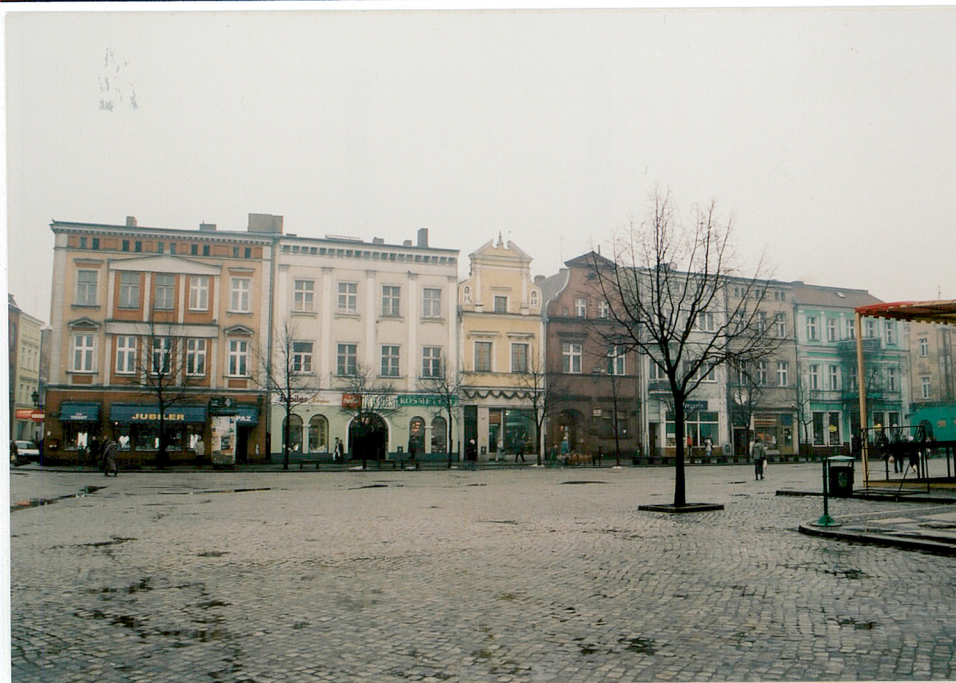
1. Widok ogólny na północną pierzeję Rynku.
2. Widok na elewację frontową w pierzei Rynku.
3. Elewacja frontowa.
4. Otwór drzwiowy w elewacji frontowej.
5. Trzecia kondygnacja oraz gzyms koronujący elewacji frontowej.

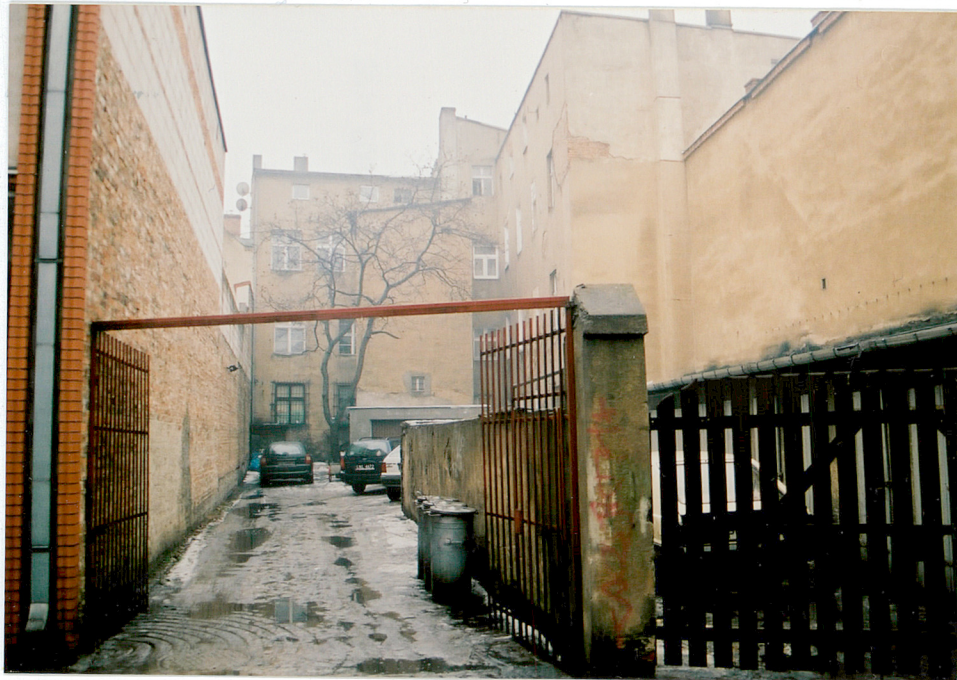
- 6. Widok ogólny na posesję od północy.
- 7. Widok na podwórze od strony północnej.
- 8. Widok na skrzydło boczne od północno-wschodu.
- 9. Elewacja północna budynku frontowego.
- 10. Elewacja wschodnia skrzydła bocznego.

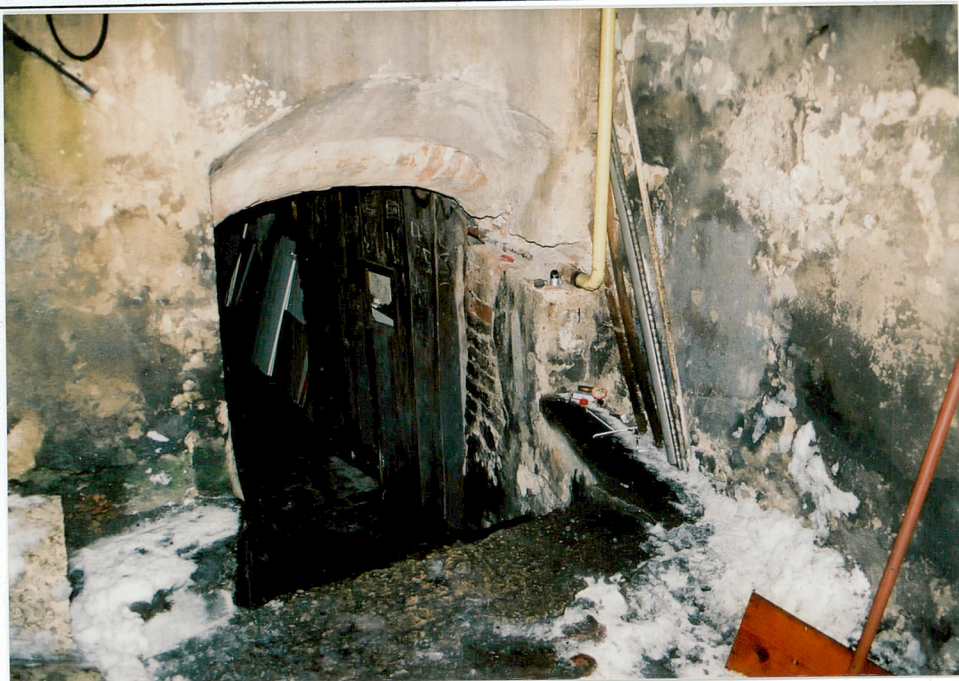
44.

11. Zejście do piwnicy (sieni) w elewacji północnej budynku frontowego.
12. Schody do piwnicy (sieni).
13. Sklepienie piwnicy (sieni).
14. Sień w budynku frontowym. Widok od strony otworu wejściowego.
15. Sień w budynku frontowym. Widok na zejście do piwnicy (sieni) oraz schody.

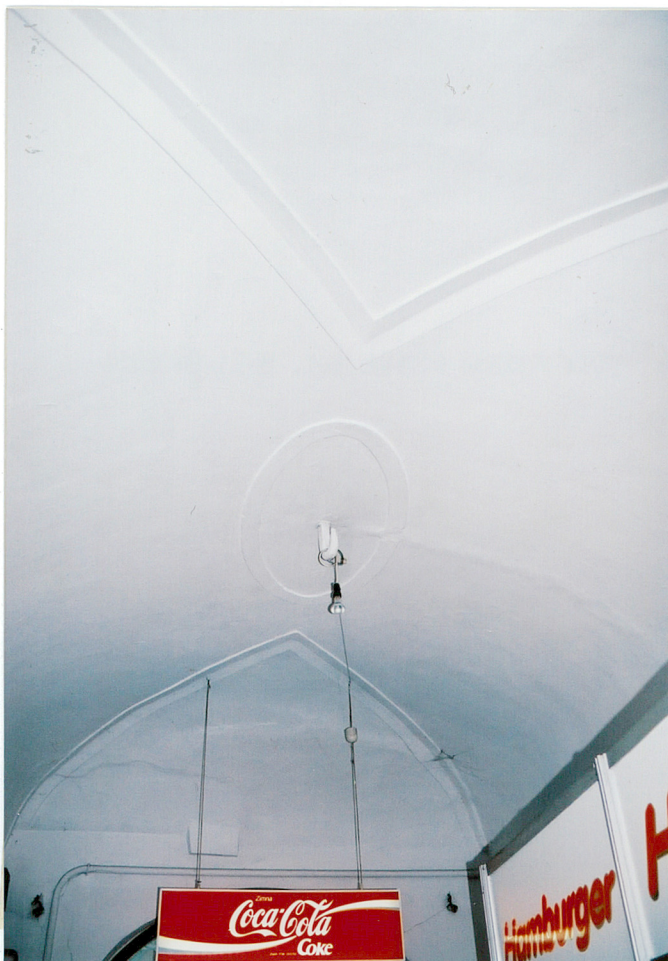
16. Sklepienie nieckowe w sieni budynku frontowego.

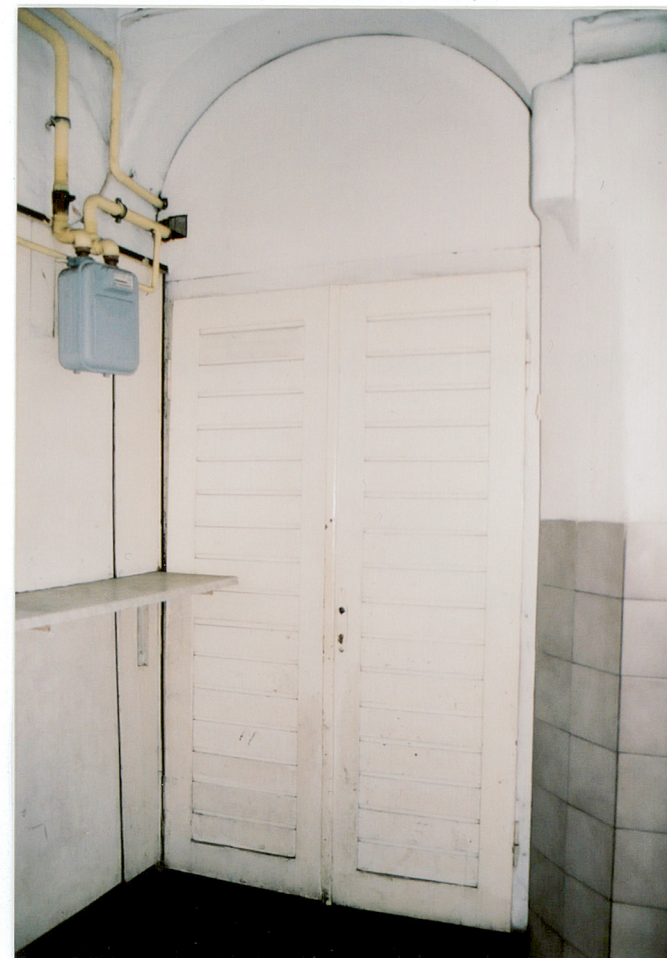
17. Zejście do piwnicy (sieni) w sieni budynku frontowego.

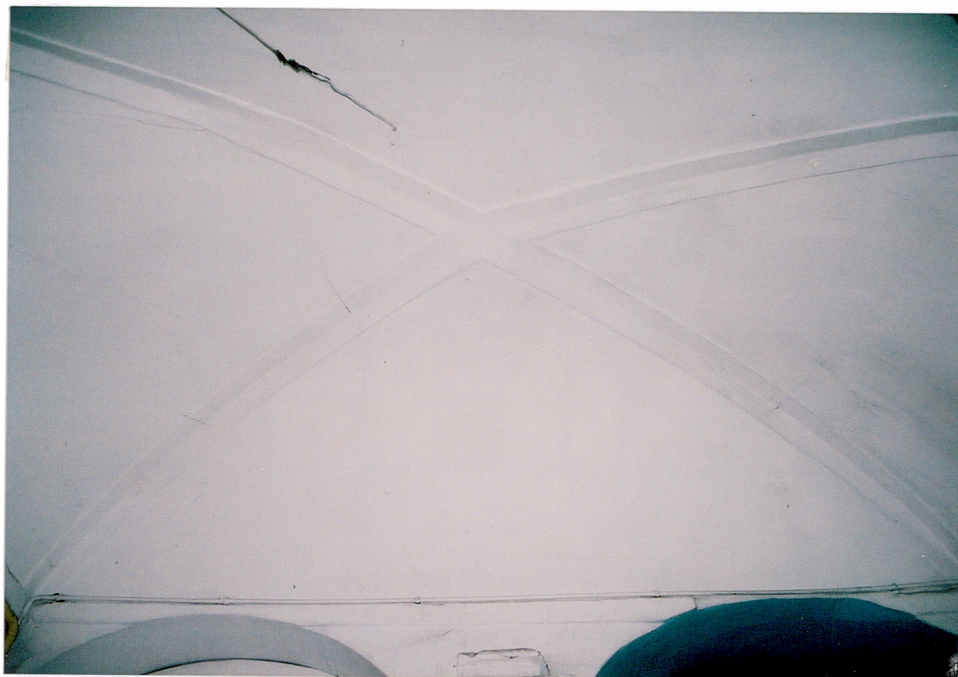
18. Sklepienie krzyżowe w sieni budynku frontowego.

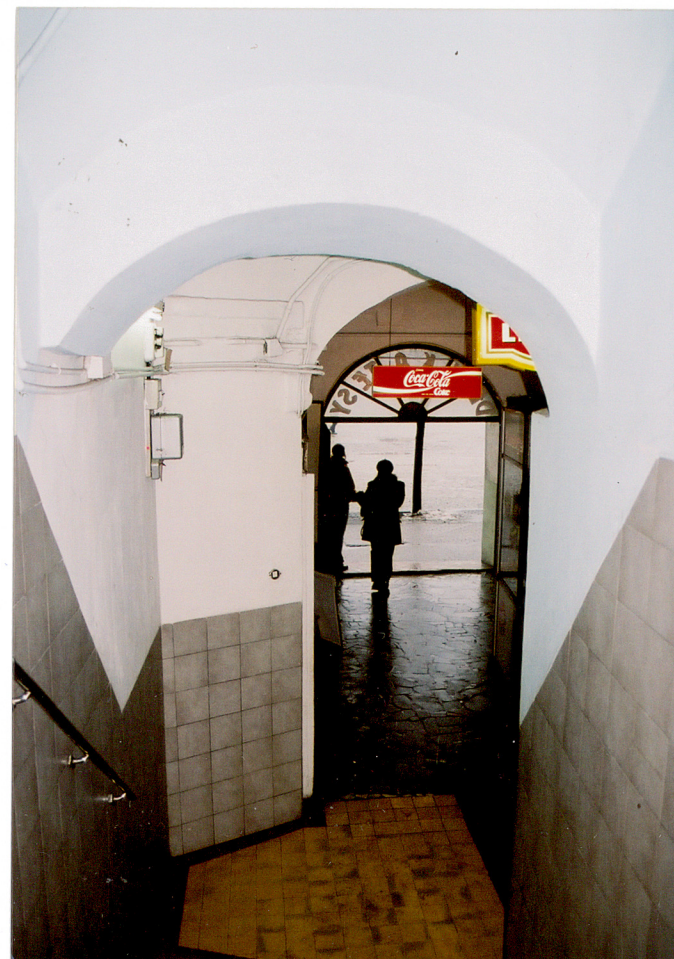
19. Widok na sień od strony klatki schodowej.

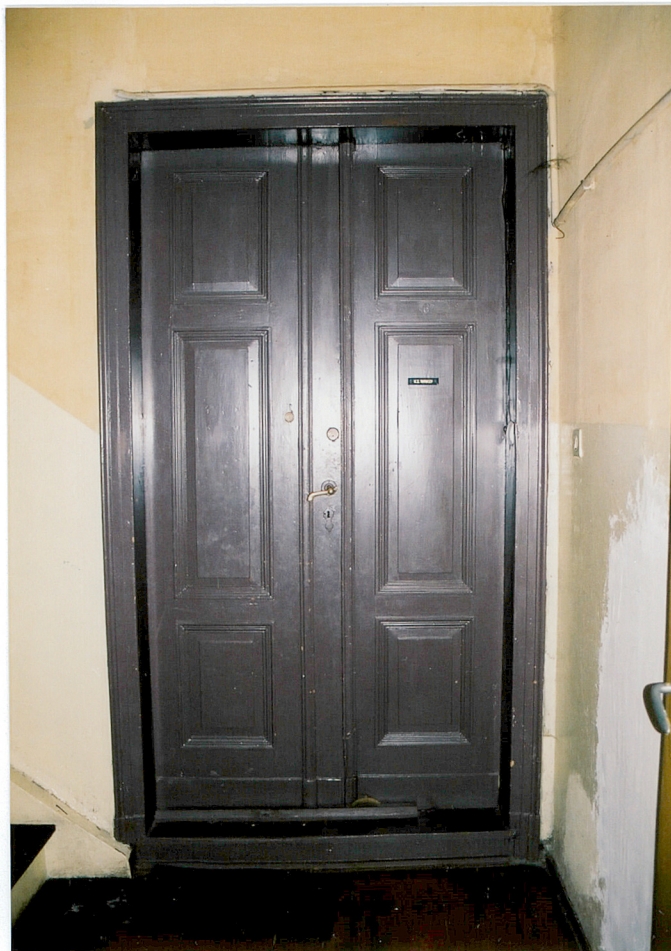
20. Stolarka drzwi wejściowych do mieszkania.
21. Rokokowa stolarka drzwiowa w budynku frontowym.
22-23. Okucia drzwi na klatce schodowej.

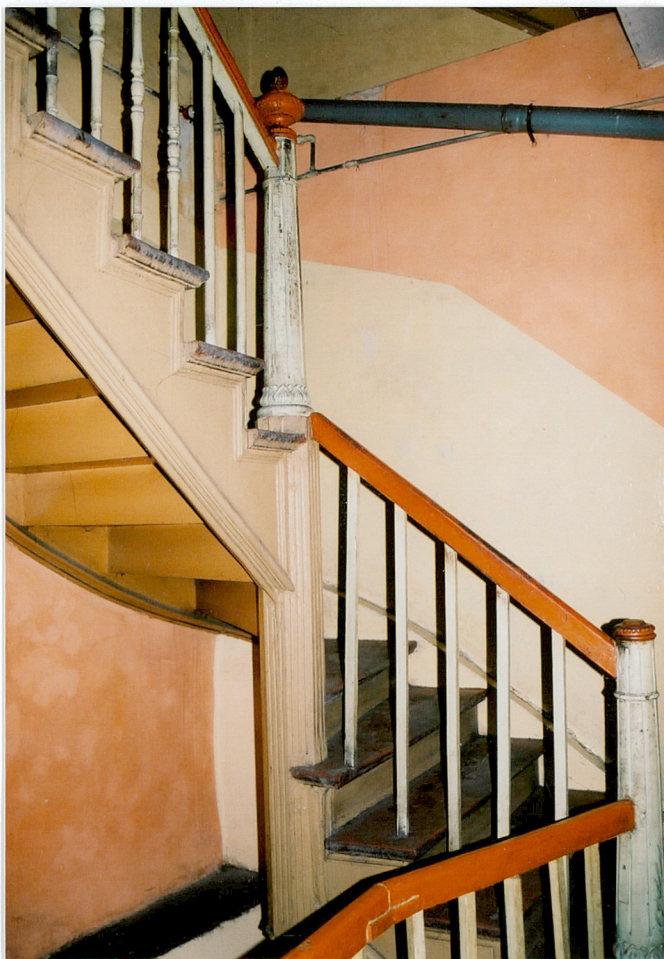
- 24. Balustrada schodów wewnętrznych.
- 25. Schody wewnętrzne.
- 26. Balustrada schodów wewnętrznych na poddaszu.
- 27. Klatka schodowa. Widok z dołu.
- 28. Klatka schodowa. Widok z góry.
- 29. Widok na wieżbę dachową w budynku frontowym.
