1. Obiekt

KAMIENICA MIESZKALNA

LESZNO

ul. Słowiańska 19  
Plac Metziga 1 i 2  
64 – 100 Leszno

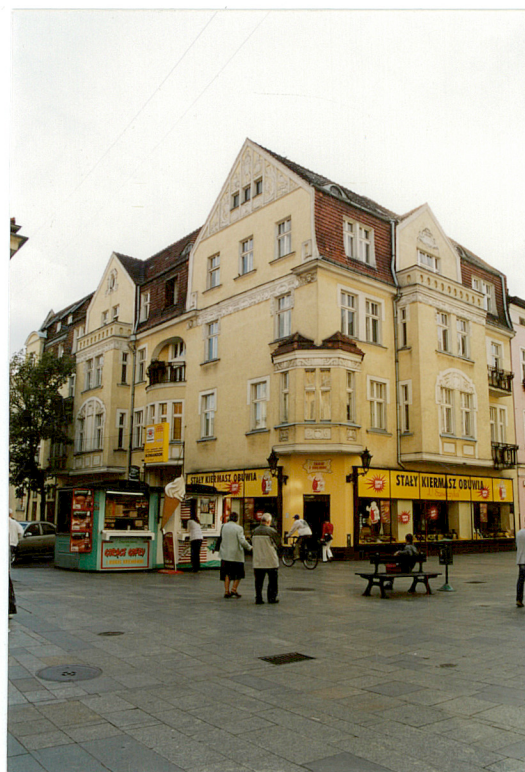
2

1. Kamienica narożna – widok od strony północno wschodniej
2. j.w. – widok od strony północno wschodniej
3. j.w. – elewacja od strony północnej
4. j.w. – dekoracja nadokiennika w II kondygnacji

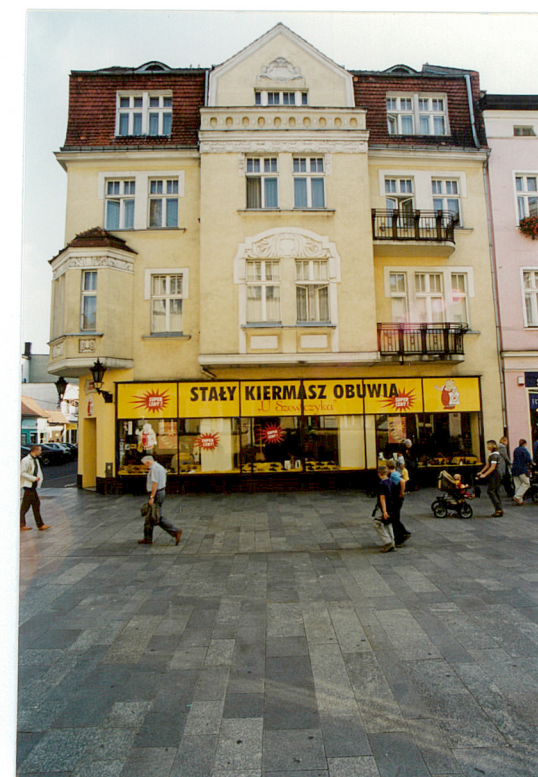
3

**FASADA północna** – IV-kondygnacyjna, 3-osiowa, z centralnie usytuowanym wykuszem obejmującym wysokość trzech kondygnacji i zwieńczonym wystawką poprzedzoną balkonem; w wykuszu na wysokości piętra otwory okienne obramione szeroką tynkową opaską, wewnątrz z owalną tarczą, która po bokach ujęta jest stylizowanymi wiciami roślinnymi na kształt labrów, powyżej okien II piętra fryz o ornamentie okuciowym ujmującym kolistę tarczkę, przenikający się z wicią akantu, na wysokości IV-kondygnacji balkon o pełnej, murowanej balustradzie zdobionej owalnymi blendami. Jednoosiowa wystawka wieńcząca wykusz z trójkątnym naczółkiem o krawędziach przewiązanych szeroką profilowaną opaską, ponad oknem tynkowa dekoracja o formie owalnej tarczy obramionej ornamentem chrząstkowy i palmetką. Po zachodniej stronie wykuszu na wysokości pierwszego i drugiego piętra otwory okienne poprzedzone są balkonami o metalowej ażurowej, modernistycznej balustradzie; po wschodniej stronie wykuszu na osi rozmieszczone otwory okienne, a na wysokości piętra na narożniku wysunięty wieloboczny wykusz, zwieńczony fryzem o motywie stylizowanej esownicy i nakryty wielospadowym daszkiem. W kondygnacji parteru elewacja całkowicie przekształcona, na całej szerokości znajduje się współczesne okno wystawowe.

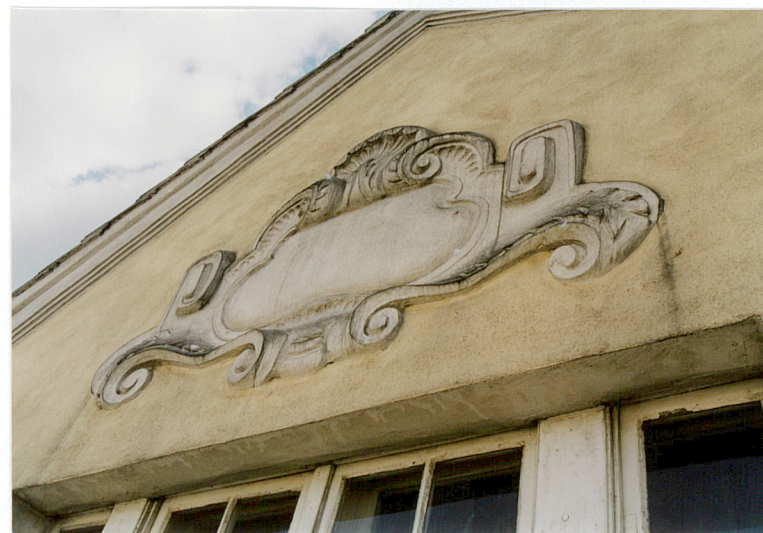
6

5. j.w. – dekoracja wystawki w dachu
6. j.w. – dekoracja wystawki w dachu
7. j.w. – wykusz narożny
8. j.w. – fryz ornamentalny wykusza narożnego
9. j.w. – okno w elewacji wschodniej

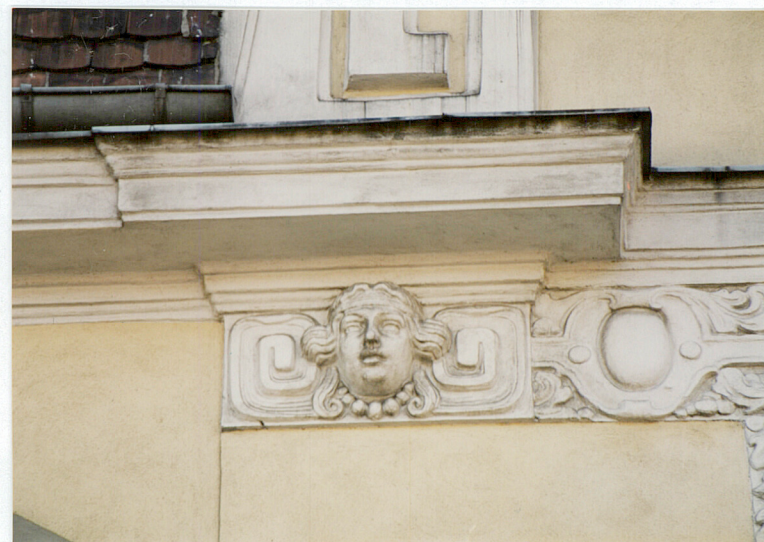
10

10. j.w. – fragment fryzu w elewacji od strony wschodniej
11. j.w. – dekoracja naczółka w elewacji wschodniej
12. j.w. – zwieńczenie naczółka w dachu
13. j.w. – partia dachu w elewacji wschodniej

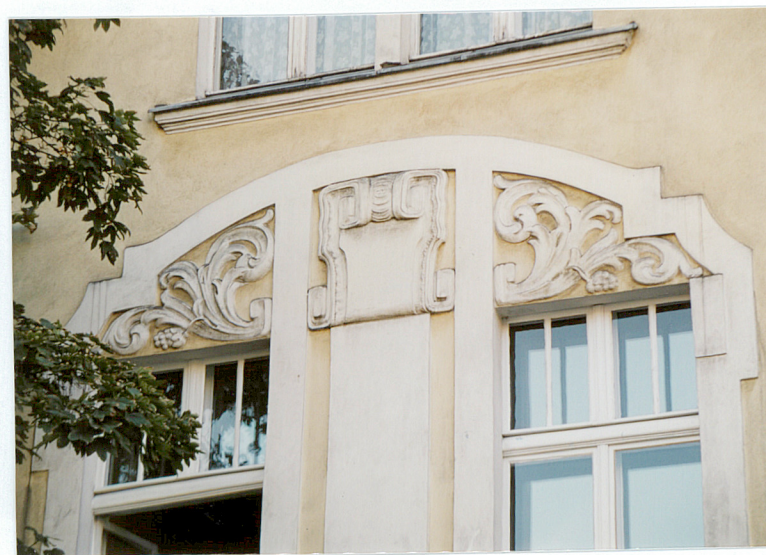
17

14. j.w. – północna część elewacji wschodniej
15. j.w. – centralna część elewacji wschodniej
16. j.w. – południowa część elewacji wschodniej
17. j.w. – ornament nadokiennika w elewacji wschodniej

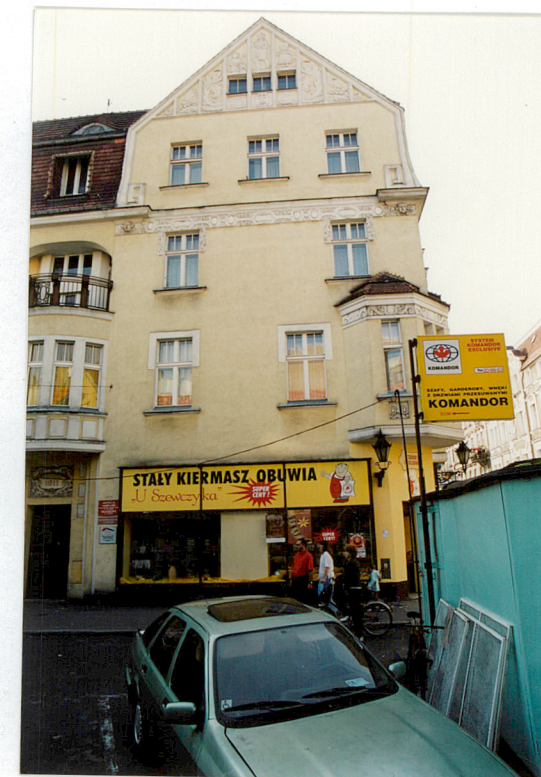
14

**FASADA wschodnia** - IV-kondygnacyjna, z nieregularnie rozmieszczonymi otworami okiennymi i drzwiowymi, na wysokości piętra z wykuszem narożnym od strony północnej oraz z półkolistym wykuszem zwieńczonym balkonem z loggią umieszczonym ponad drzwiami wejściowymi; w elewacji centralnie umieszczony płytki pseudoryzalit przechodzący powyżej parteru w wykusz obejmujący wysokość III kondygnacji zwieńczony wystawką poprzedzoną balkonem (analogicznie jak w fasadzie północnej). W wykuszu okna ujmują szeroka rama, wewnątrz wypełniona ornamentem zwojowym z cekinami, po bokach z wicią suchego akantu. Wystawka wieńcząca wykusz zdobiona oculusem ujętym szerokimi skręconymi zwojami i wicią akantu z ornamentem cekinowym. Na skrajnej osi od strony południowej na wysokości IV-kondygnacji balkon o balustradzie pełnej analogicznej do balustrad balkonów wieńczących wykusze. Od strony północnej fasada zwieńczona 3-osiową wystawką z trójkątnym naczółkiem; naczółek bogato dekorowany - pionowymi pasami wyznaczającymi mniejsze pola, naroża flankują dekoracje o formie wici mięsistego akantu, w centralnej płycinie inicjały : **L T**, w górnej partii trzy postacie : po bokach dzieci, pośrodku znajduje się idąca postać młodzieńca ubranego w krótki płaszcz renesansowy; trzymającego w dłoniach wiklinowe kosze.

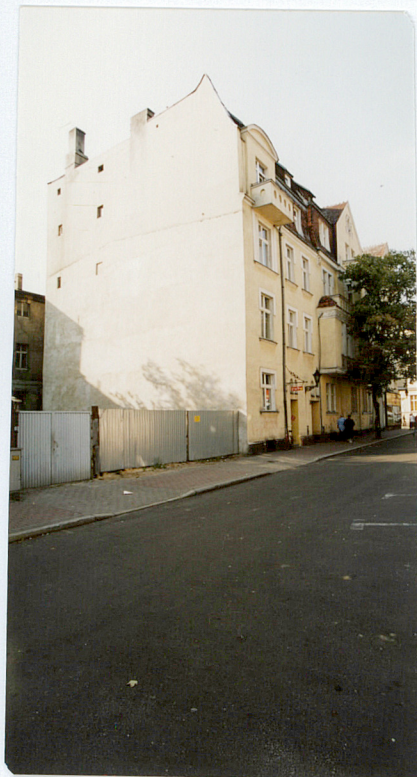
19

18. j.w. – rama okienna w szczycie wystawki
19. j.w. – elewacja wschodnia i południowa
20. j.w. – lampa nad drzwiami głównymi
21. j.w. – drzwi główne
22. j.w. – główna klatka schodowa

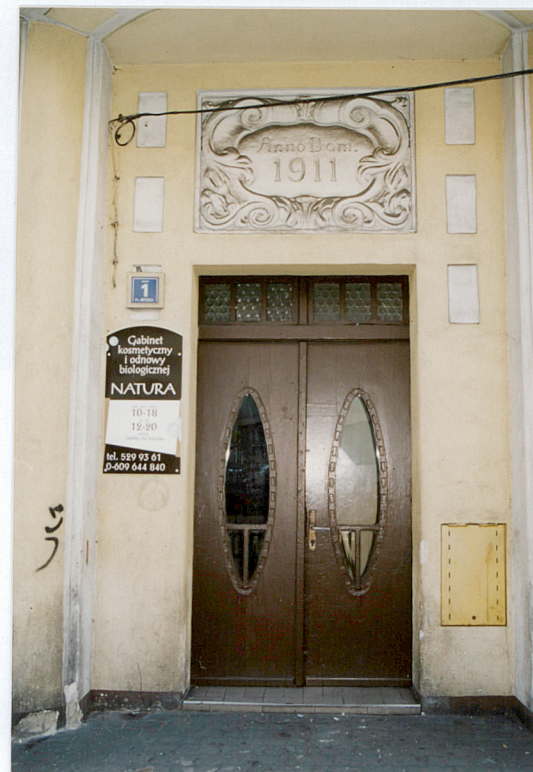
21

Drzwi zewnętrzne - wejściowe do sklepu od strony ulicy Słowiańskiej – współczesne, w elewacji frontowej od strony Placu Metziga drewniane, ramowo – płycinowe, dwuskrzydłowe, z nadświetlem; osadzone na zawiasach czopowych; drzwi pod numerem Plac Metziga 1 z przeszkleniem dwóch centralnych eliptycznych płycin; drzwi pod numerem Metziga 2 w górnej partii z trapezoidalnymi przeszklenionymi płycinami. Od strony podwórka drzwi drewniane, jednoskrzydłowe, płycinowe.

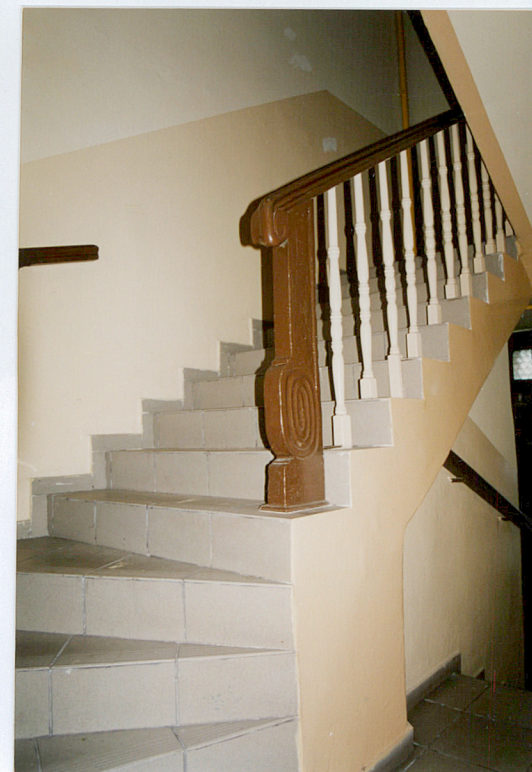
22

Schody wewnętrzne – do piwnicy zabiegowe drewniane oraz zabiegowe ceglane z dolnymi stopniami wykonanymi w betonie, w sieni pod numerem Plac Metziga 1 stopnie na podest parteru betonowe obłożone współczesnymi płytkami, schody z parteru na piętro betonowe dwubiegowe z podestem, o balustradzie złożonej z łalkowatych tralek, u dołu ze słupkiem zdobionym zwojem ślimacznicy, wyżej schody drewniane policzkowe z analogiczną balustradą. W sieni pod numerem Plac Metziga 2 z parteru na piętro schody betonowe jednobiegowe z zakrętem, z wtórnie założoną balustradą złożoną z metalowych prętów; na wyższe kondygnacje schody drewniane dwubiegowe z podestem. Do pubu schody jednobiegowe obłożone kafelkami.

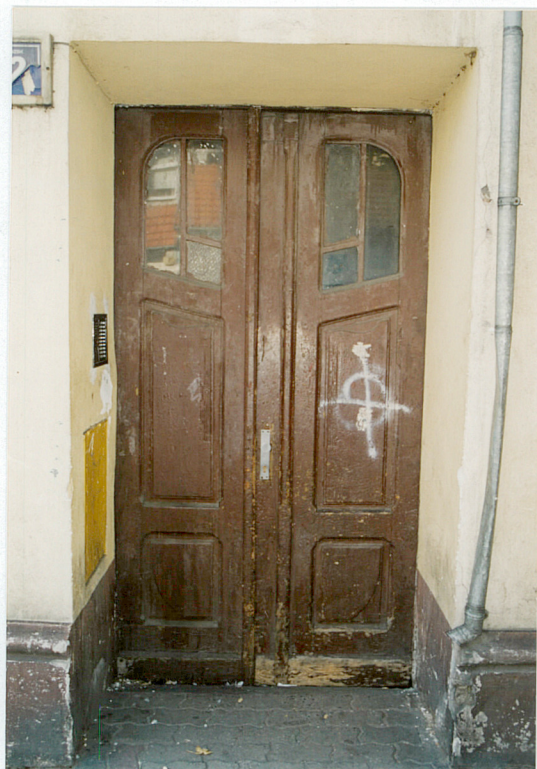
23

23. j.w. – boczne drzwi w fasadzie
24. j.w. – boczna klatka schodowa
25. j.w. – elewacja podwórzowa w części zachodniej
26. j.w. – elewacja podwórzowa w części północnej

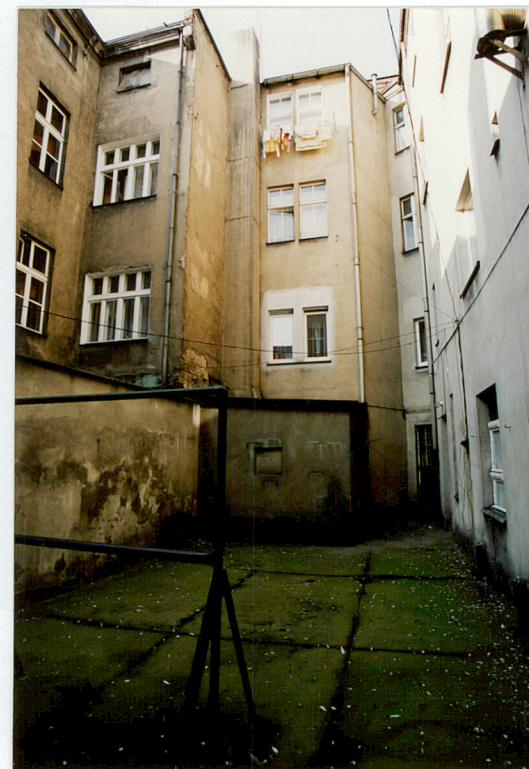
25

ELEWACJE TYLNE OD STRONY PODWÓRKA –asymetryczne z nierównomiernie rozmieszczonymi otworami okiennymi i drzwiowymi, z dostawionymi przybudówkami, na wyższych kondygnacjach z umieszczonymi balkonami o prostych metalowych balustradach; bez detali zdobniczych, otynkowane szarym tynkiem, zwieńczone gzymsem podokapowym.

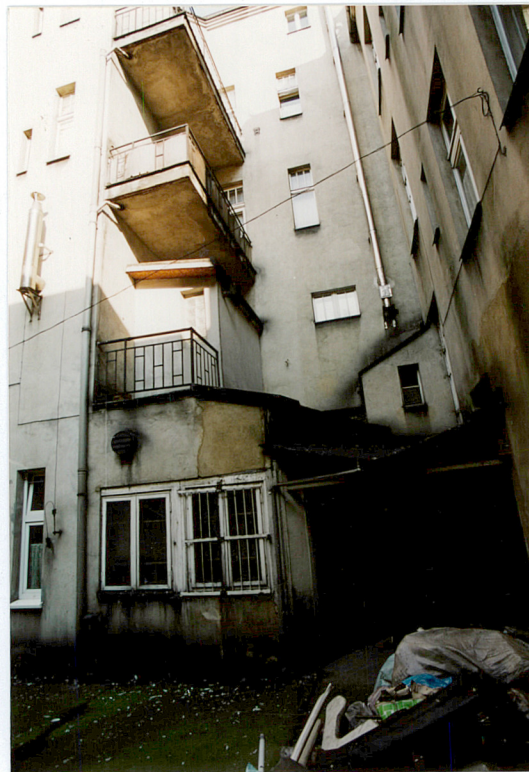
27

27. j.w. – elewacja podwórzowa w części wschodniej
28. j.w. – piwnica
29. j.w. – piwnica
30. j.w. – witraż I
31. j.w. – witraż II
32. j.w. – drzwi prowadzące do mieszkania

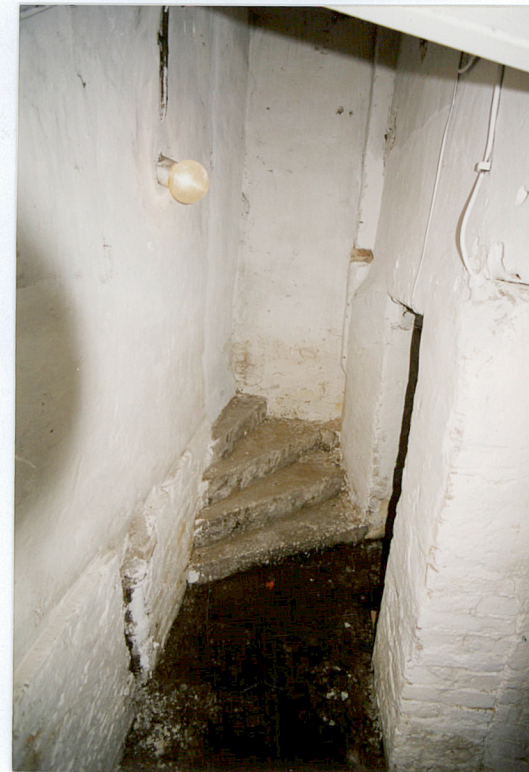
28

Stropy - w piwnicy stropy Kleina; w pomieszczeniach wyższych kondygnacji stropy belkowe z trzcinową podsufitką, malowane na biało.

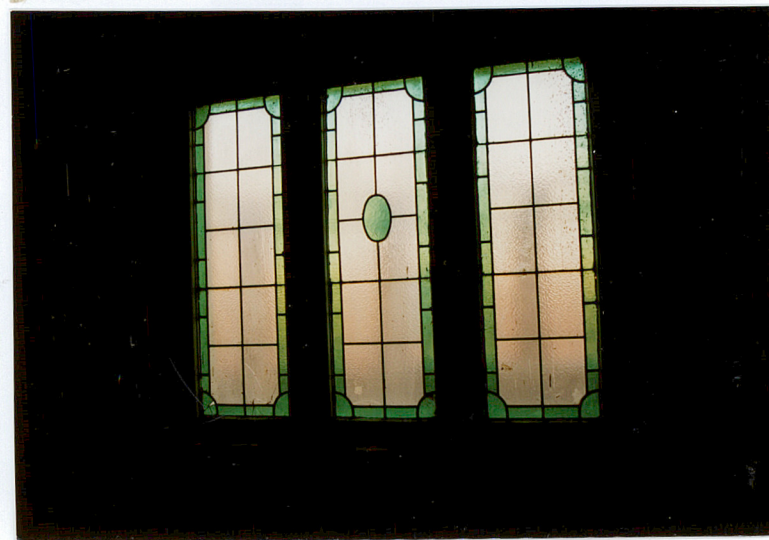
30

Na klatce schodowej pod numerem Metziga 1 okna wielopolowe. trójdzielne wypełnione szkłem witrażowym w ołowianych ramach. Na górnym poziomie poddasza okna krosnowe.

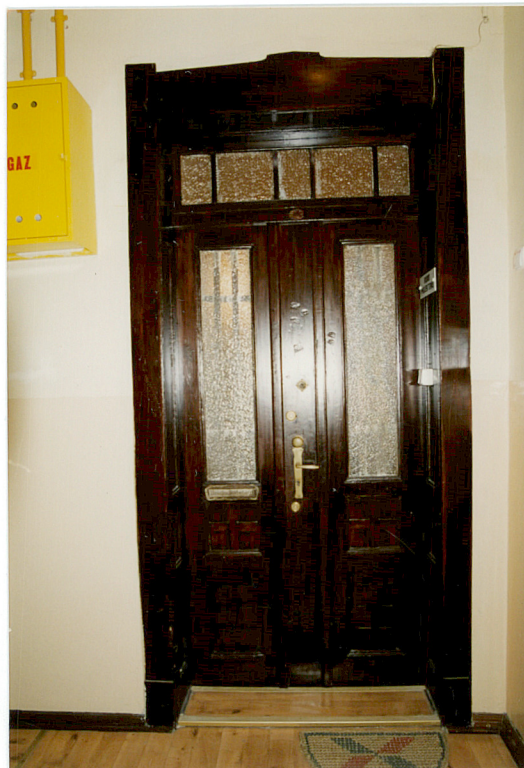
32

Drzwi wewnętrzne – prowadzące do mieszkań dwuskrzydłowe i jednoskrzydłowe, ramowo – płycinowe, częściowo przeszkłone, z nadświetlem dzielonym szczeblinami, z płycinowymi szpaletami, ujęte w ozdobne, drewniane nadproża. Drzwi wewnętrzne w mieszkaniach jedno- i dwuskrzydłowe, ramowo-płycinowe oraz płytowe.

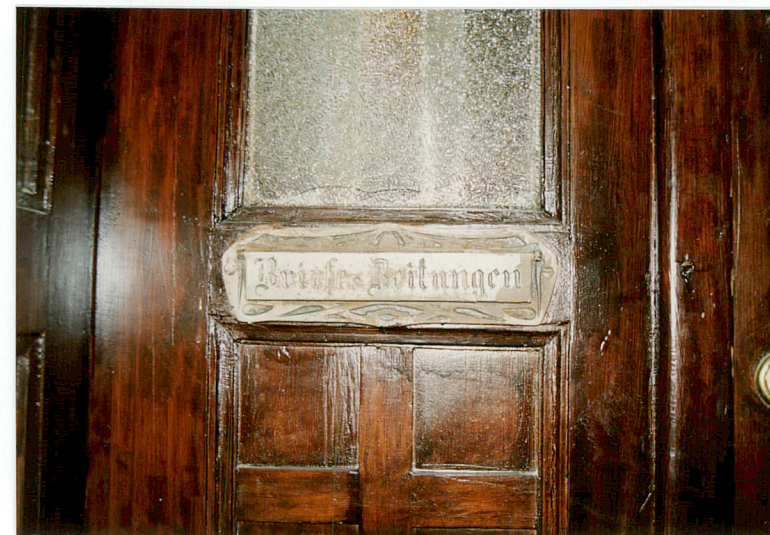
33

33. j.w. – oryginalna skrzynka pocztowa
34. j.w. – poddasze

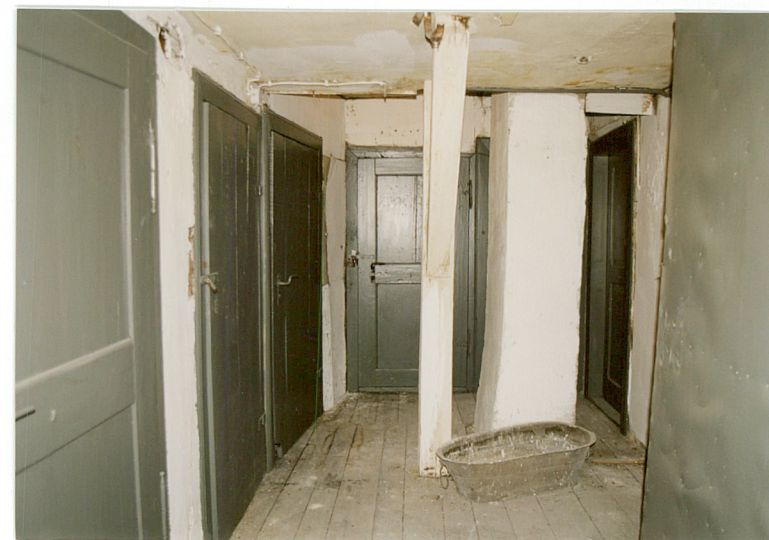
34

Więźba dachowa - dwupoziomowa, obecnie na obu poziomach w całości zabudowana.
