1. Obiekt *744/16*
STAJNIA/OB.MUZEUM/ "20"

3. Miejscowość
R A C O T

4. Adres
Racot-folwark

2. Obiekt (nazwa jak w karcie)
STAJNIA "20"

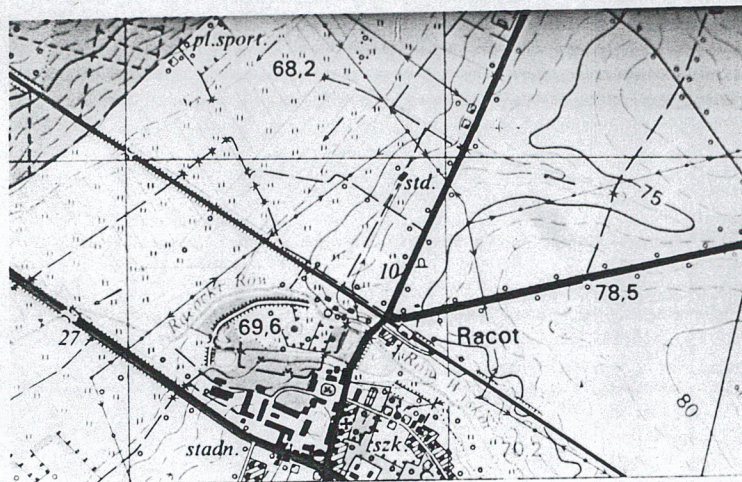
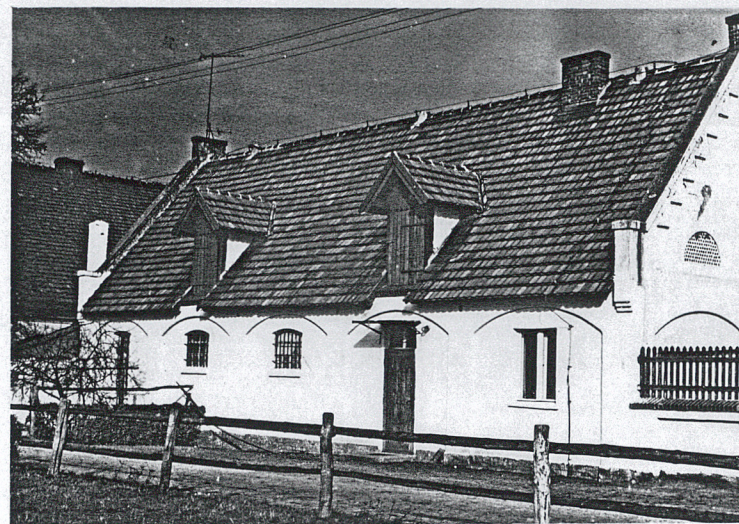
Elewacja południowa - 5 osiowa. Otwory okienne i drzwiowe umieszczone w arkadowych wnękach. Okna posiadają grube gzymsy podokienne. Nad 2 i 4 umieszczono wystawki kryte osobnymi daszkami dwuspadowymi z mocno wysuniętymi połaciami tworzącymi okap. wsparty na rysiach. Dekoracyjnie podcięte deski ułożone w koronkę wypełniają trójkątny szczyt. Ceglany gzyms pod wystawką. Nad otworem drzwiowym daszek-nowy.

Elewacja północna-6 osiowa, pierwsze okno od wschodu zdwojone, nowe. Na osi symetrii budynku umieszczono wrota. Otwory w arkadach tj od poł. Nad wrotami w dachu okno powiekowe kryte wspólnym dachem.

Elewacja wschodnia - 1 osiowa, otwór drzwiowy, prawdopodobnie wtórny umieszczony w drągowej arkadzie od północy. Trójkątny szczyt zdobi fryz schodkowy z tynkowanej cegły, w dolnej partii umieszczone dwa wywietrzniki z cegły sitkowej w kształcie półkoli. Szczyt i boki wystają ponad krawędzie dachu w postaci prostopadłościanów - po bokach na trzystopniowych konsolkach, w szczycie z wnęką półkolistą. Krawędzie wyłożone cegłą.
