Obiekt
BUDYNEK BRAMNY "38"

R A C O T

2. Obiekt (nazwa jak w karcie)
BUDYNEK BRAMNY

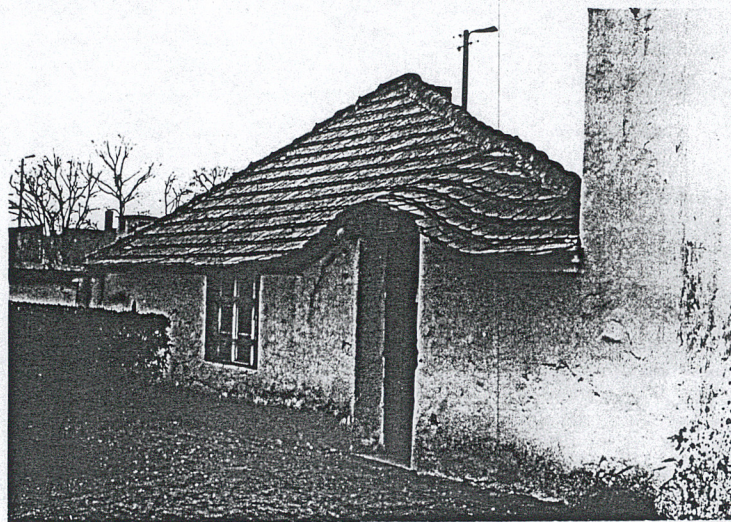
Budynek zaznaczony na planie sytuacyjnym nr "38" wznosi się w południowo-zachodniej części folwarku przy bramie wjazdowej znajdującej się przy szosie prowadzącej z Kościana na wschód. Ustawiony jest tyłem do szosy. Jeden z jego boków pełni funkcję muru flankującego bramę, do narożnika od wschodnia przylega mur otaczający od południa folwark. Teren koło budynku wyłożony płytkami chodnikowymi, od północy wysypany piaskiem, rośnie przed nim żywopłot.

Budynek murowany z cegły, tynkowany. Strop drewniany wsparty na drewnianym stolcu stojącym. Dach kryty dachówką karpiówką ułożoną w koronkę, narożniki kryte gąsiorami. Podłoga drewniana i ceglana. Drzwi jednoskrzydłowe, płycinowe, drewniane. Wewnątrz również zachowane drewniane, płycinowe drzwi. Okno-skrzynkowe, trójskrzydłowe, z kratą metalową.

Budynek wzniesiony jest na planie trójkąta o wymiarach 11,10 x 13,80 x 9,70. Wnętrze podzielone jest na trzy części, z których wschodnia podzielona również na trzy.

Budynek parterowy kryty dachem trzyspadowym, którego połacie nad wejściem uniesione są w górę. U zbiegu krawędzi dachu od południa komin.

Elewacja północna-2 osiowa - zawiera okno i otwór wejściowy, nad którym uniesiona połać dachu na kształt dachu mansardowego. Pozostałe elewacje nie posiadają podziałów.
