*955/9* LODOWNIA I MAGAZYN ( OB. MAGAZYN HODOWLANY )

NR 8

1893

LESZNO

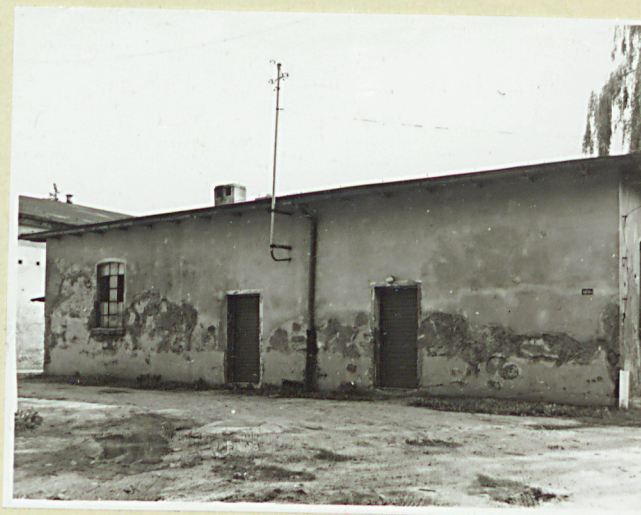
①

1. Widok zachodni - wejście do lodowni
2. Widok północny - wejście boczne
3. Widok południowy
4. Widok wschodni

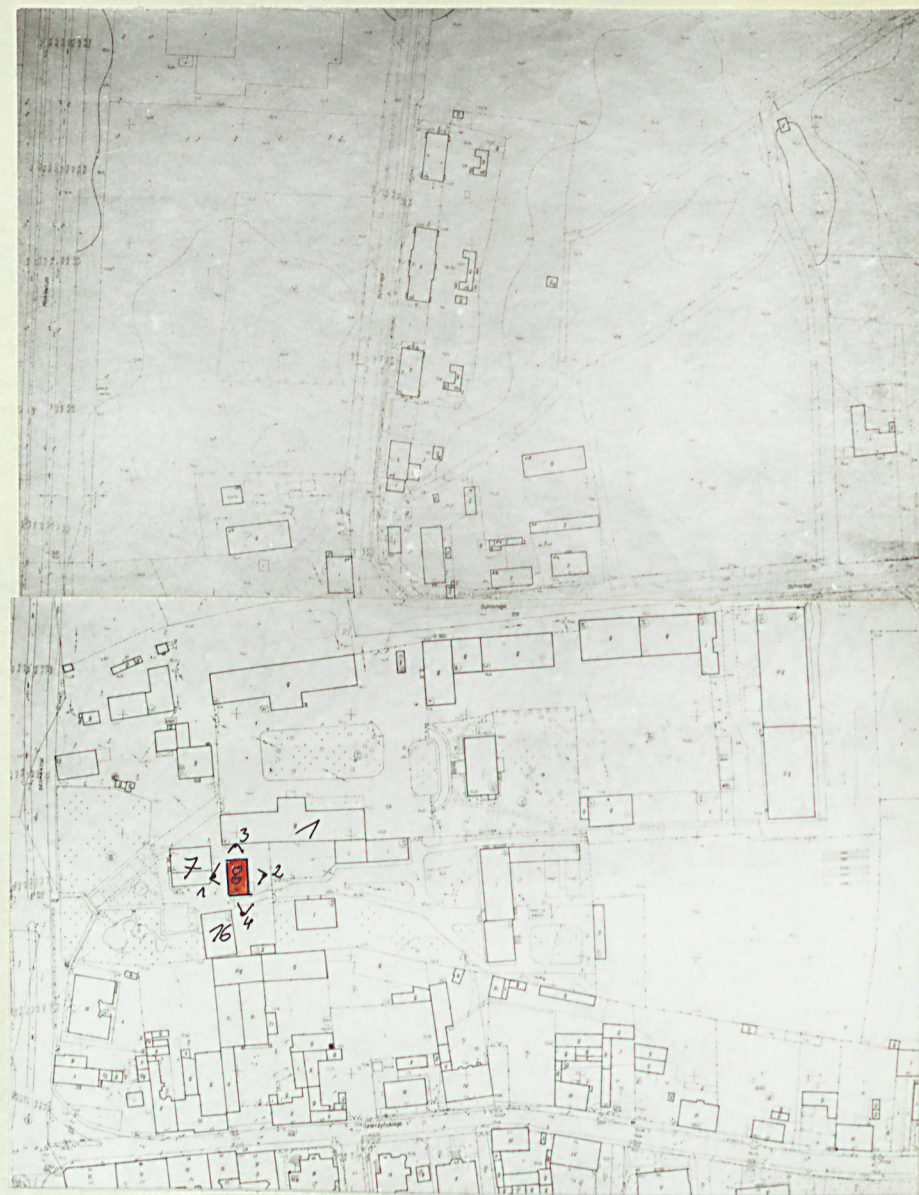
PLAN SYTUACYJNY 1:3000

- 8. Magazyn hodowlany  
- bryła lodownia
- 1. Magazyn - bryła stajnia
- 7. Bud. mieszkalno  
- biurowy - bryła  
mleczarnia
- 16. Bud. administracyjny
