955/10 BUDYNEK MIESZKALNY I KUźNIA

1865

LESZNO-ANTONINY

64 - 100 Leszno
ul. Ostroroga 13

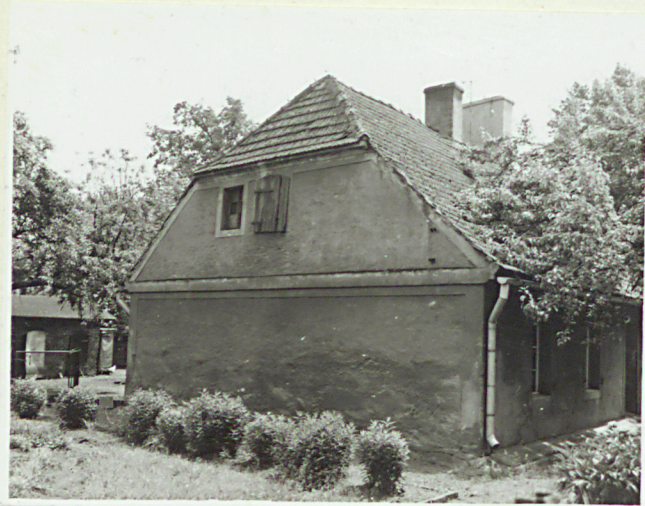
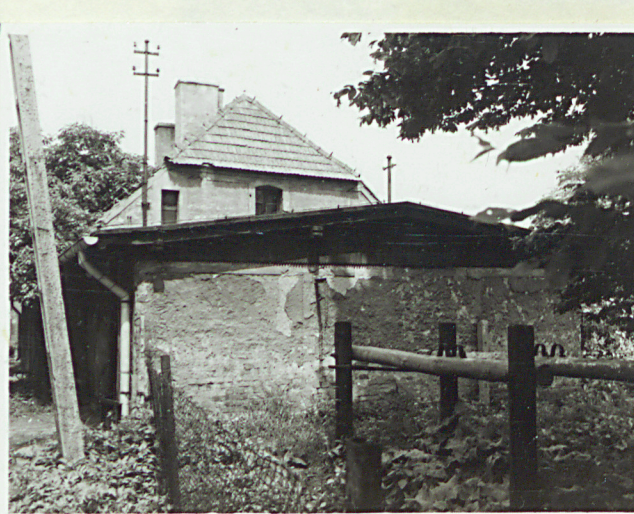
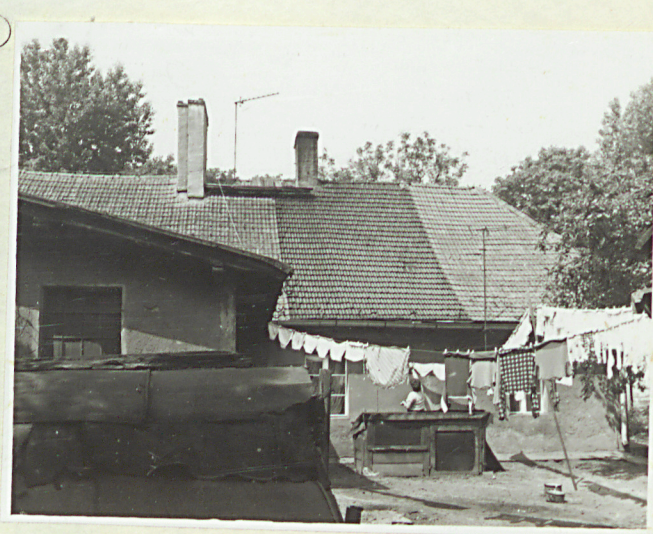
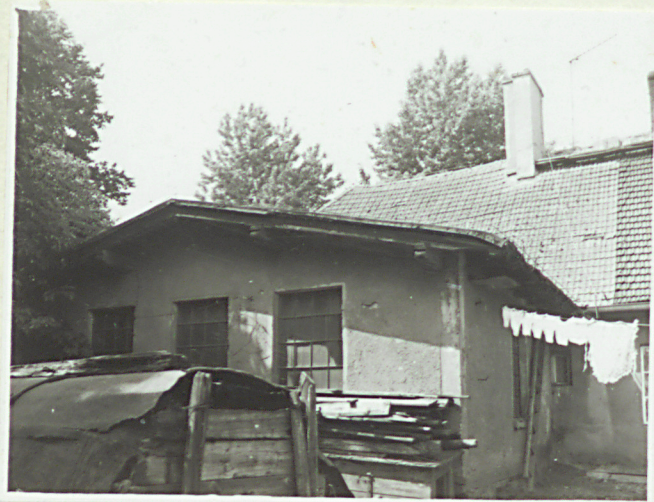
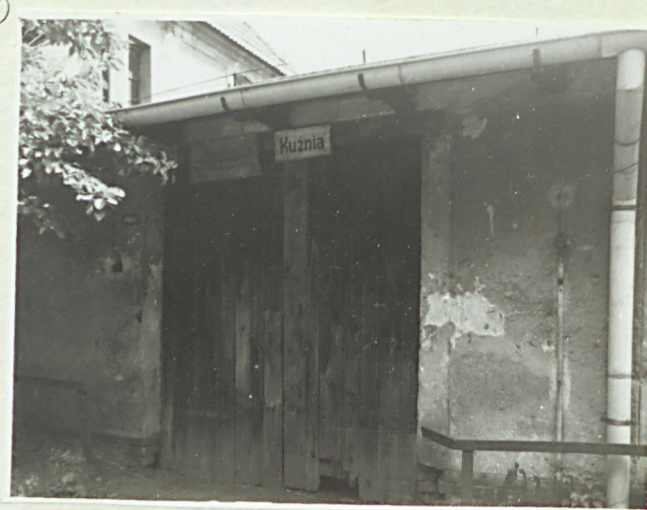
1. Widok zach. od ul. Ostroroga
2. Widok pół. - zach.
3. Widok południowy
4. Widok bud. miesz. od str. wsch. od podwórza
5. Widok wsch. dobudówki kuźni
6. Wrota do kuźni od ul. Ostroroga

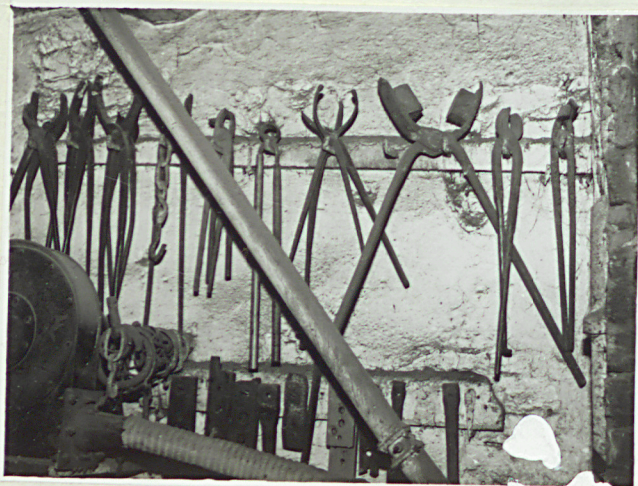
7

Wyposażenie kuźni - kowadło oraz cęgi i szczypce z przed 1939 r. do dziś używane przez kowala. Na poddaszu budynku znajduje się dmuchawa do podtrzymania i rozdmuchiwania ognia na piecu w kuźni, obecnie się z niej nie korzysta, ponieważ zainstalowano dmuchawę elektryczną.

7. Narzędzia - wnętrze kuźni
8. Kowadło - wnętrze kuźni

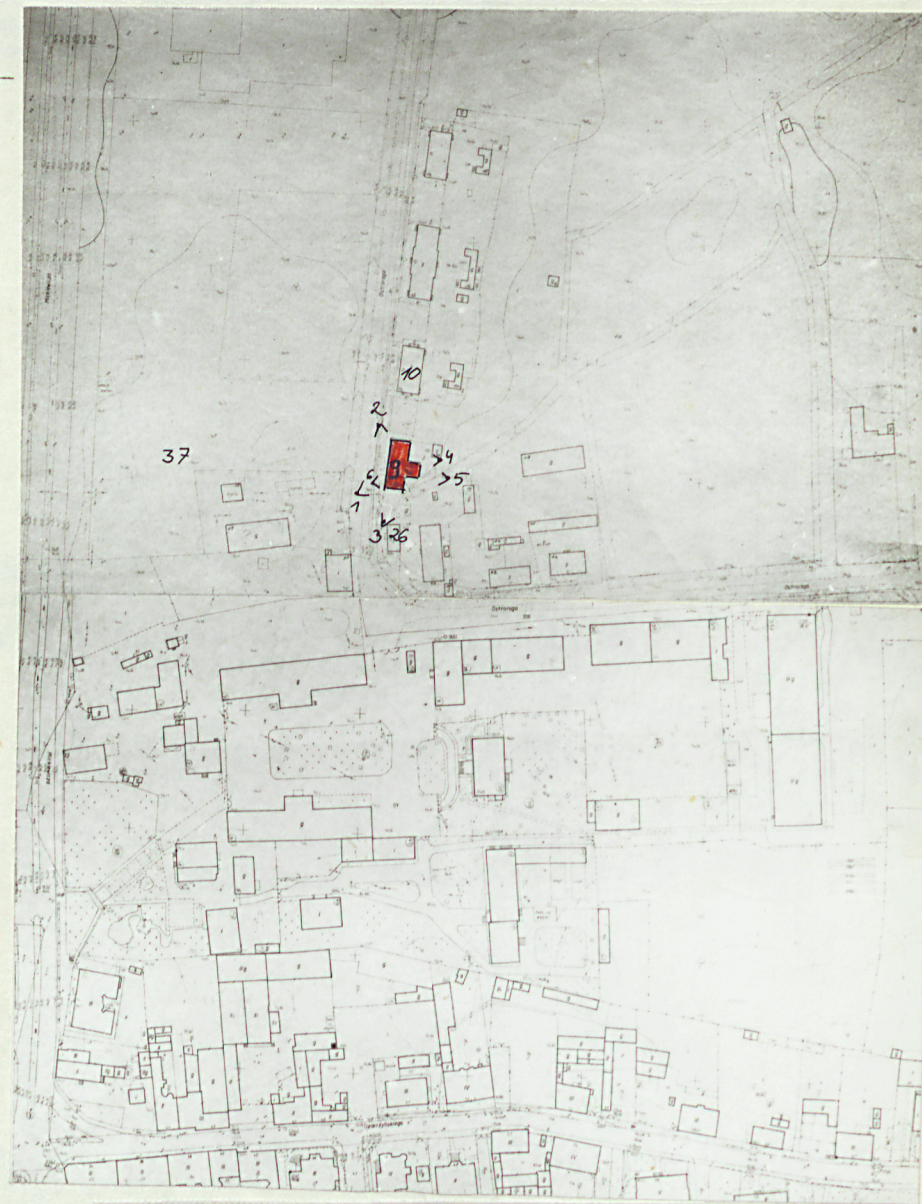
PLAN SYTUACYJNY 1:3000

- Legenda
9. Dom mieszkalny
+ kuźnia
10. Czworak
26. Biura
37. Ujeżdżalnia koni
