DOM MIESZKALNY

LESZNO

ul. Wolności nr 30
64 – 100 Leszno

WKŁADKA DO KARTY EWIDENCYJNEJ ZABYTKÓW ARCHITEKTURY I BUDOWNICTWA
ZAŁĄCZNIK NR 1

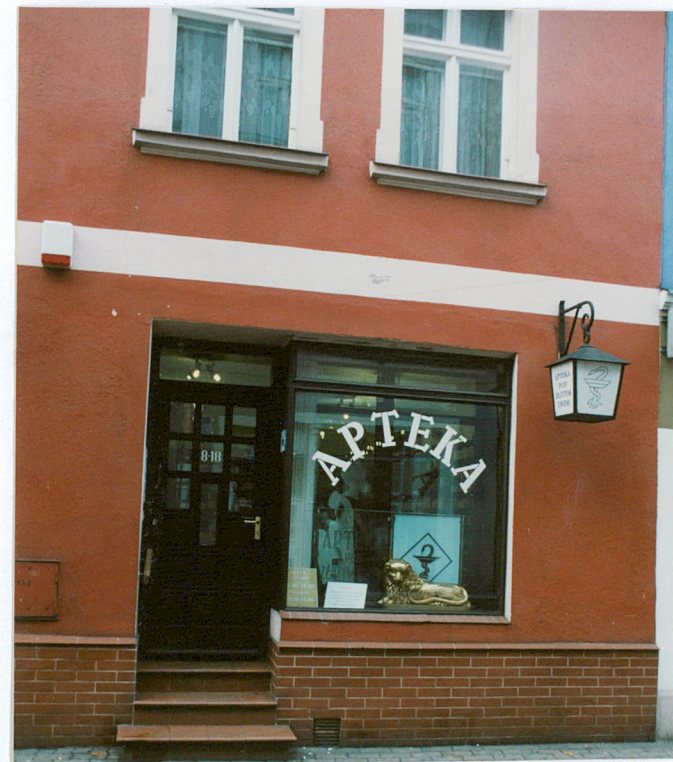
1. Elewacja frontowa – wschodnia
2. Odlew lwa – historyczny symbol apteki
3. Witryna i drzwi wejściowe do apteki
4. Elewacja południowa – od strony ul. Aptekarskiej

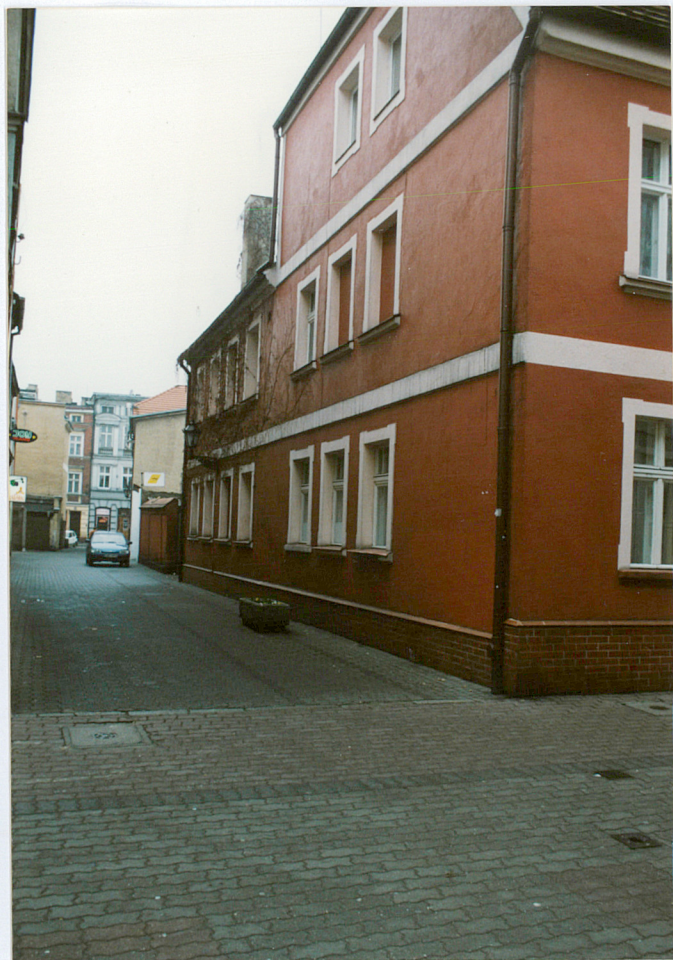
5. Mur ogrodzenia podwórza, w głębi – elewacja zachodnia
6. Jedno z okien na elewacji południowej
7. Elewacja zachodnia – od strony podwórza
8. Zabudowa podwórza

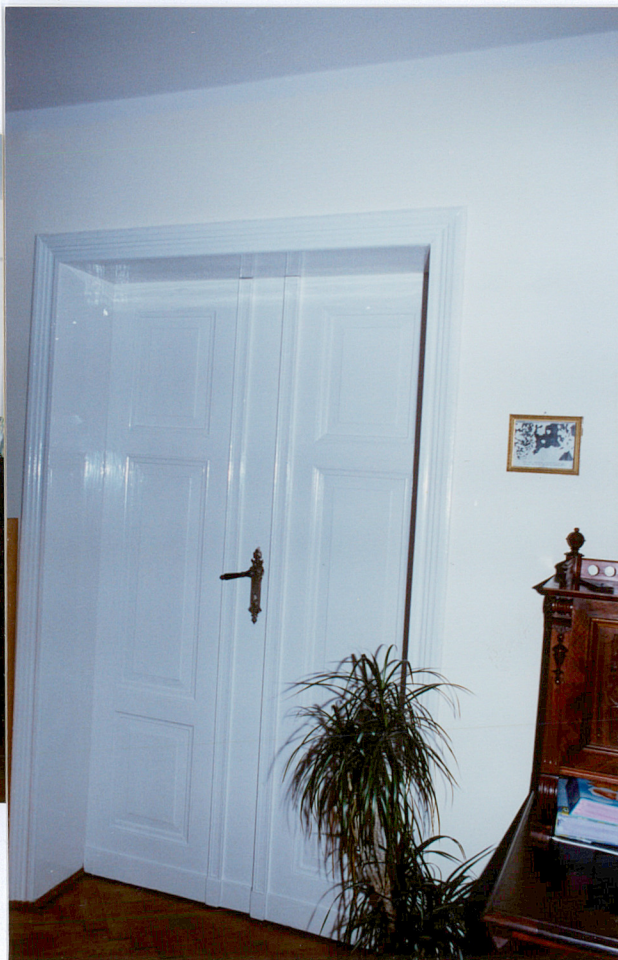
17. Drzwi między pokojami – piętro
18. Drzwi d korytarzu między połączonymi budynkami – piętro – widoczne ślady (uskoki ściany) po przebicciu przejścia
19. Wnętrze kuchni (skrzydło południowe) – piętro

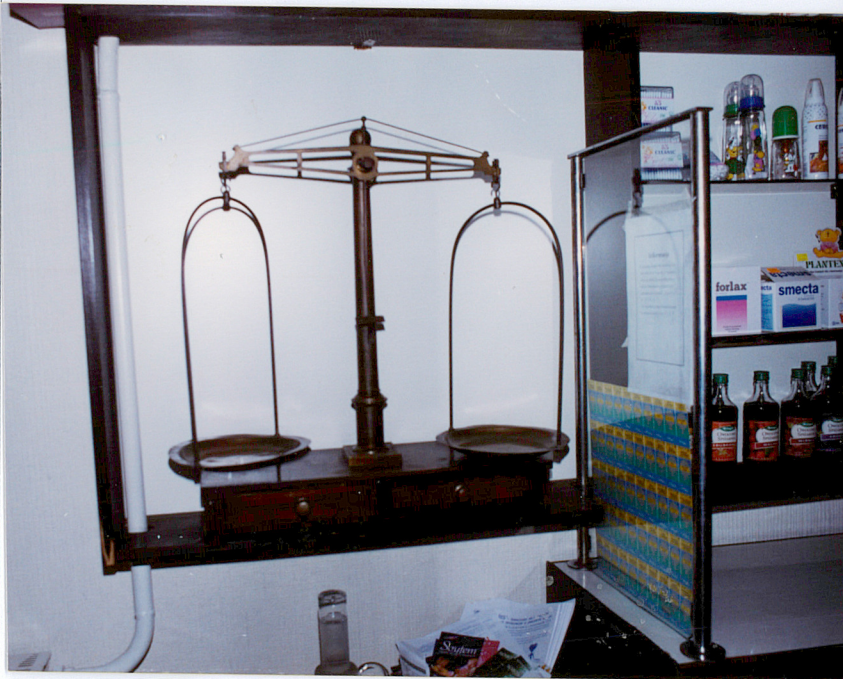
37. Korytarz biegnący między częścią południową i budynkiem głównym
38. Waga – w aptece
39. Korytarz – w głębi drzwi do piwnicy apteki (widoczne ślady przebudowy)
