1. Obiekt *441/101/17*
Budynek mieszkalny

2. Czas powstania
1 poł. XIX w.

3. Miejscowość
RACOT

4. Adres *ob. Szkoła*
Racot, Bieruta 3
nr hipoteczny

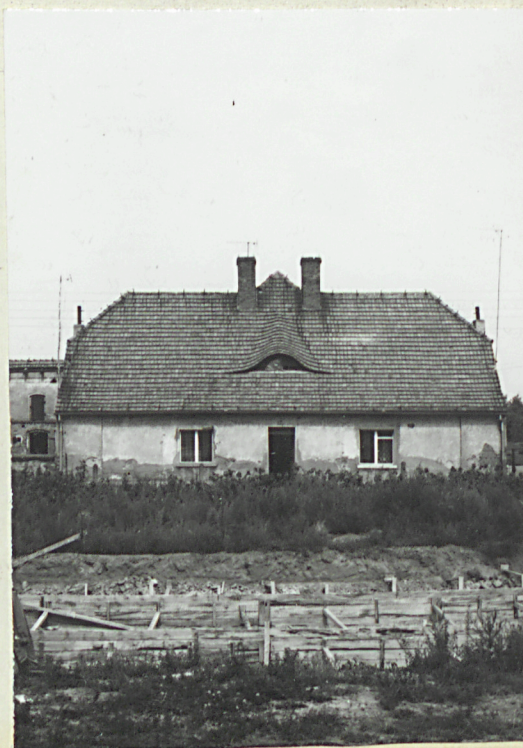
11. Zdjęcia, plan sytuacyjny, rzuty

Obiekt usytuowany w pn-wsch. części wsi przy ulicy Bieruta. Budynek zbudowany z cegły łączonej zaprawą glinianą, otynkowany, ze stropem na belkach, z dachem naczółkowym korpusu i wystawki pokrytymi dachówką karpiówką w koronkę, z drewnianymi posadzkami. Założony na planie prostokąta, dwutraktowy z sienią pierwotnie przelotową.

Elewacja pd. /od ulicy/ trzyosiowa - wejście na osi prowadzące do sieni i prostokątne, 2-skrzydłowe /dwu i trójdzielne/ okna.

Elewacja pn. z wejściem na osi i trzema niejednorodnymi oknami.

Elewacja zach. dwuosiowa i elewacja wsch. trójosiowa - z wejściami prowadzącymi do sieni i z kominami kuchennymi wystającymi poza lico muru, biegnącymi przez całą elewację. W szczytach po dwa niejednorodne okna.

14. Kubatura	15. Powierzchnia użytkowa	16. Przeznaczenie pierwotne	17. Użytkowanie obecne
322,5 m ³	129 m ²	mieszkalne	mieszkalne
18. Prace budowlane i konserwatorskie, ich przebieg i dokumentacja		19. Stan zachowania (fundamenty, ściany zewnętrzne, ściany wewnętrzne, sklepienia, stropy, konstrukcje dachowe, pokrycie dachu, wyposażenie i instalacje) Dobry. Jedynie ubytki w tynku.	
20. Najpilniejsze postulaty konserwatorskie
