1. Obiekt

DOM MIESZKALNY

CHRAPLEWO

1. Miejscowość	2. Obiekt (nazwa jak w karcie)	3. Zawartość wkładki (nazwa obiektu lub materiału uzupełniającego)
Chraplewo	dom mieszkalny "18"	dok.pkt 13, zdjęcia i plan sytuacyjny

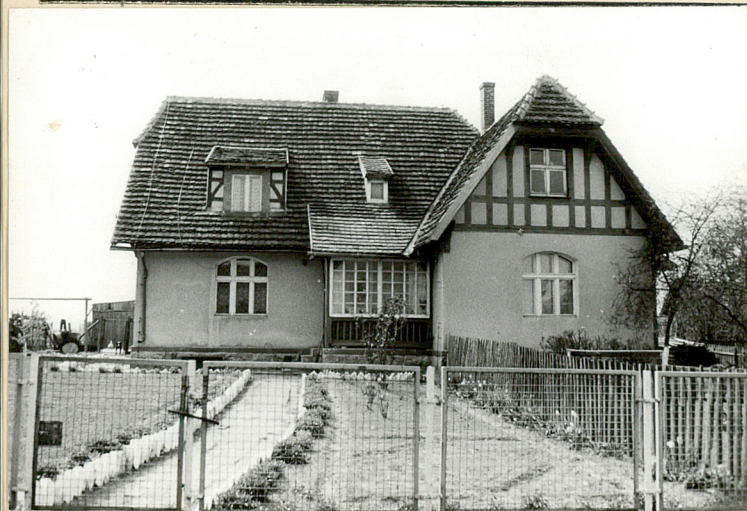
P - pokój
K - kuchnia
Kr - korytarz
Ko - komora ob. łazienka
S - sien
p(Pk) - piec (kuchenny)

Dom mieszkalny wzniesiony na terenie kolonii mieszkaniowej robotników folwarcznych, po zachodniej stronie drogi wiodącej z podwórza folwarcznego w kierunku północnym; elewacjami szczytowymi ustawiony na linii półn.-półd skierowany jest el.półn. w stronę domu mieszkalnego nr 33 "19", elewacją frontową zwrócony na wschód - w stronę drogi, a elewacją tylną skierowany na podwórko i chlewik "18a"; od drogi obiekt oddzielony jest ogródkiem przydomowym i płotem drewnianym. Materiał, konstrukcja, technika ściany z cegły, wzniesione na kamiennym cokole i rolce ceglanej, ponad cokolem otynkowane i malowane, w partii poddasza ściana konstrukcji szkieletowej; strop - prawdopodobnie ceramiczny; więźba dachowa - krokwiowo płatwiowa; dach - kryty podwójnie karpiówką; okna - na werandzie w el.wschodniej - pojedyncze, wielopolowe, w partii parteru el.wschodniej - 6-polowe ze śłemeniem i słupkami, przekryte łukami odcinkowymi, w partii parteru el.szczytowych - dwuskrzydłowe 4-polowe, ze śłemeniem i słupkiem przekryte łukami odcinkowymi, w partii parteru el.tylnej wymienione okna dwupolowe prostopadłokątne, w partii poddasza okna zachowane, z słupkiem oraz ze śłemeniem i słupkiem, oraz nowe okna dwupolowe; drzwi - płycinowe i płytowe; podłogi - w sieni i kuchni posadzka cementowa, w pokojach - płyta pilśniowa pokryta gumolitem; schody - na poddasze - drewniane zabiegowe. Rzut, kształt i bryła - obiekt założony na rzucie przylegających do siebie prostokątów, jednokondygnacyjny z poddaszem, częściowo podpiwniczony, nakryty dachami naczółkowymi o znacznym nachyleniu połaci; bryła obiektu utworzona jest przez przylegające do siebie prostopadłości ściany. Elewacje - frontowa /wschodnia/ - jedno- i dwukondygnacyjna, niejednorodna - z wysuniętą werandą nakrytą jednospadowym daszkiem oraz rodzajem ryzalitu, bez detali zdobniczych, z równomiernie rozmieszczonymi otworami okiennymi i drzwiowymi; zachodnia - częściowo zasłonięta nową przybudówką, jednokondygnacyjna, bez detali zdobniczych; el.szczytowe - dwukondygnacyjne, 2-osiove z otworami okiennymi na osiach, w partiach szczytowych widoczne belki konstrukcji szkieletowej. Wnętrze - obiekt szerokofrontowy z drzwiami wejściowymi od strony wschodniej; w partii parteru znajdują się dwa mieszkania o różnym rozkładzie pomieszczeń.
