1. Obiekt

OFICyna, OCHRONKA ob. DOM MIESZKALNY, PRZEDSZKOLE "3"

3. Miejscowość
T U R E W

4. Adres
Turew
ul. Szkolna 6
nr hipoteczny

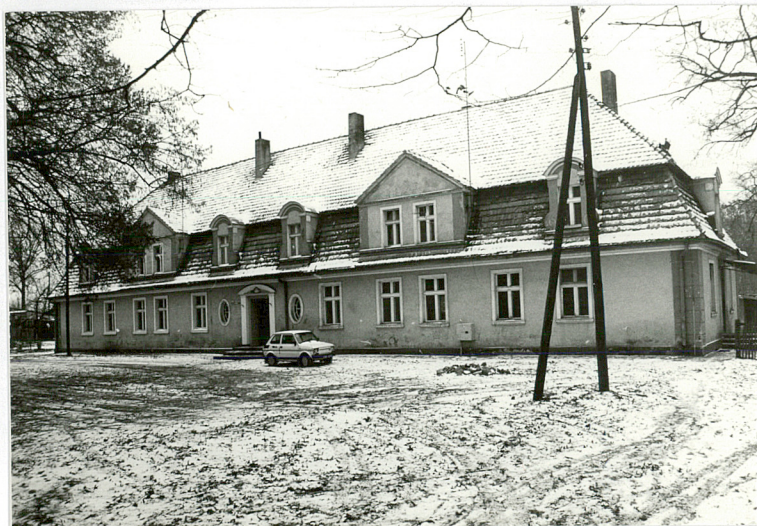
zachodnia (frontowa) - 13-osiowa z dwoma wystawkami i czterema facjatkami w połaci dachu (wystawki przekryte trójkątnymi naczółkami, facjatki przekryte łukiem pełnym), na osi symetrii otwór drzwiowy ujęty po bokach pilastrami niosącymi profilowany gzyms tworzący rodzaj naczółka, w naczółku umieszczona płaskorzeźba przedstawiająca Matkę Boską i dzieci, po obu stronach drzwi ozdobne owalne otwory okienne, na pozostałych osiach prostokątne otwory okienne, wszystkie ujęte tynkowymi opaskami, partia podokapowa zwieńczona profilowanym gzymsem, naroża elewacji ujęte szerokimi lizenami zdobionymi boniowaniem, lizeny i partia cokołu malowane ciemniejszą farbą, opaski i gzyms podoka - powy bielone;

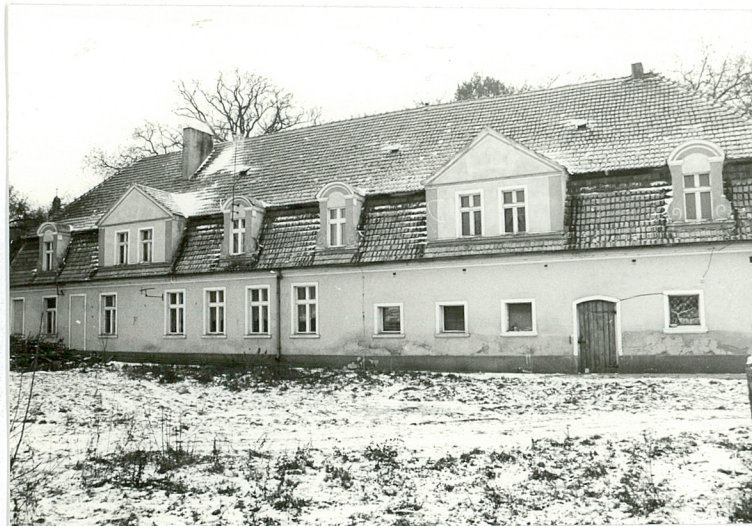
2

wschodnia (tylna) - 13-osiowa z wystawkami i facjatkami jak w elewacji zach., w partii parteru niejednorodna - na osiach kwadratowe otwory okienne, prostokątne otwory okienne oraz blendy, opaski wokół otworów, gzyms podokapowy i boniowane lizeny na narożach jak w elewacji zach.;

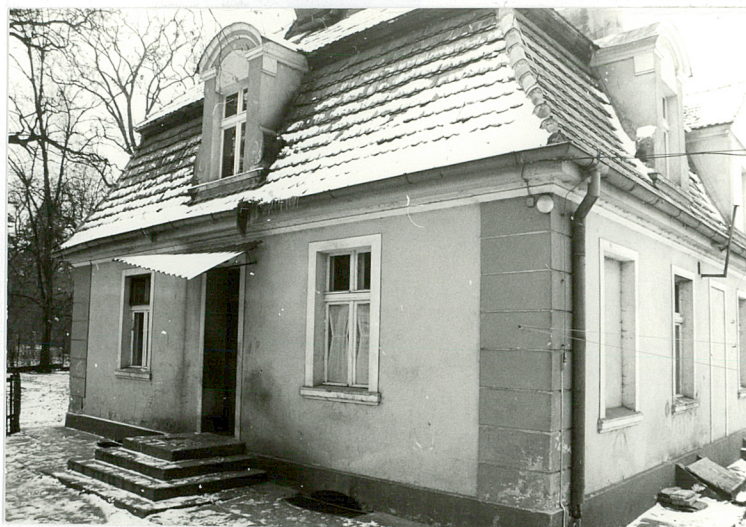
3

południowa - parterowa trójosiowa z otworem drzwiowym na osi symetrii i dwoma prostokątnymi otworami okiennymi na osiach bocznych, w połaci dachu na osi symetrii facjatka, obramienia okien, gzyms podokapowy i lizeny jak w pozostałych elewacjach.

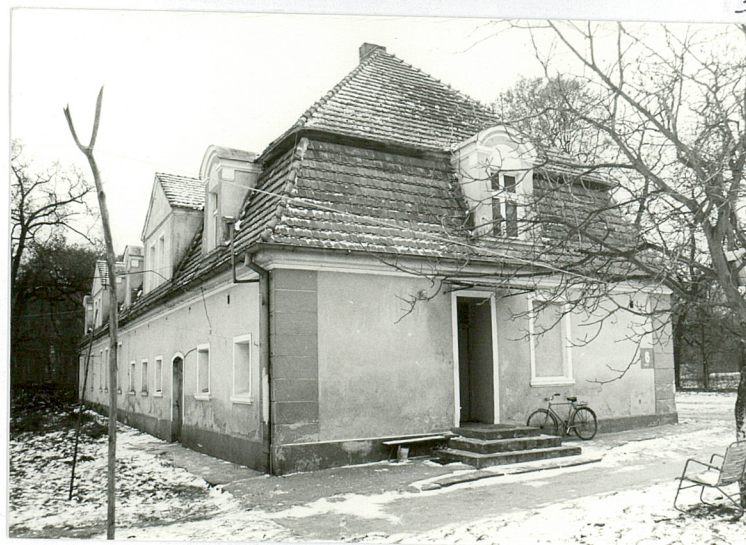
4

północna - parterowa z facjatką w połaci dachu oraz z asymetrycznie umieszczonymi blendą okienną i otworem drzwiowym w partii parteru, zwieńczona profilowanym gzymsem podokapowym i ujęta na narożach boniowanymi szerokimi lizenami;

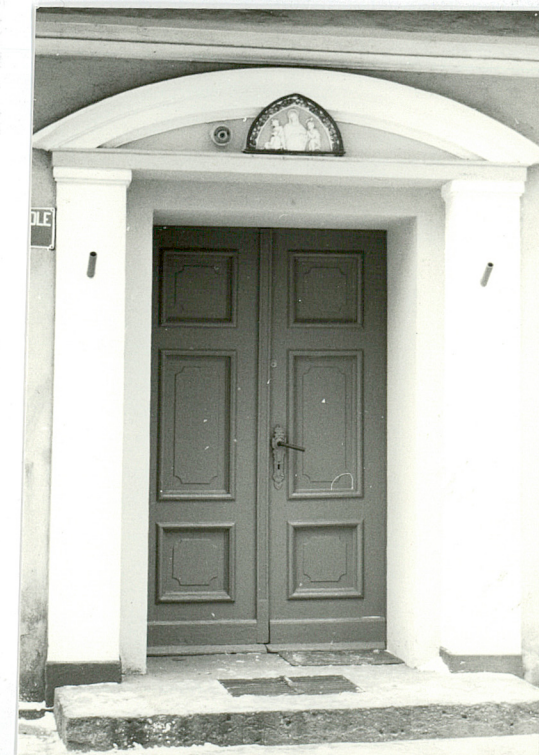
5

drzwi zewnętrzne - w elewacji frontowej dwuskrzydłowe płycinowe z zachowanym ozdobnym okuciem, w elewacji tylnej do pom. gosp. drzwi jednoskrzydłowe z prostych desek;

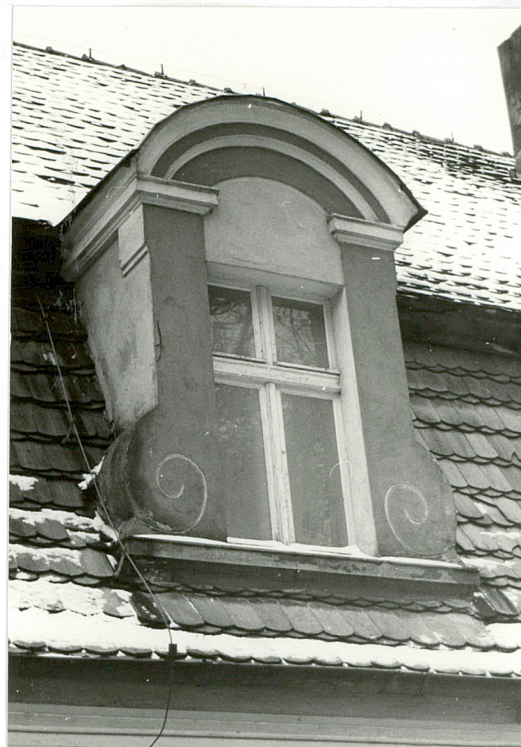
7

okna - w części gospodarczej wtórna stolarka okienna a otwory okienne w kształcie kwadratów, w części mieszkalnej i przedszkola okna skrzynkowe ze ślemieniem i słupkiem dwuskrzydłowe a otwory okienne w kształcie stojących prostokątów;

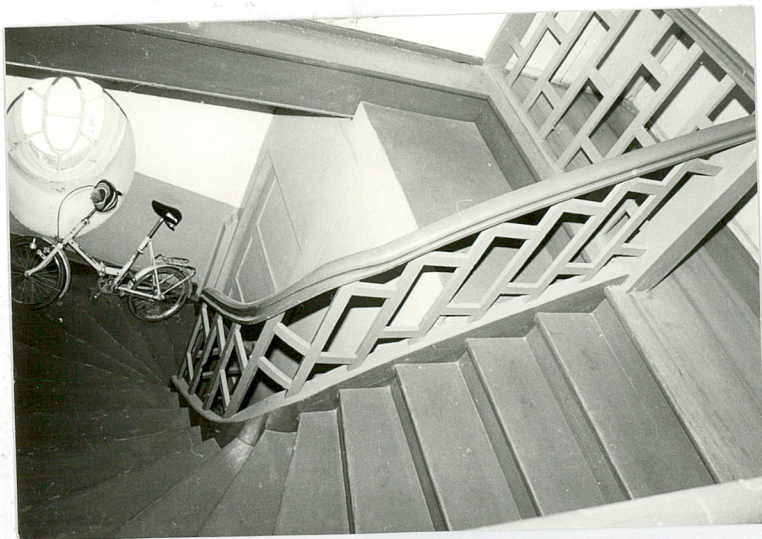
8

schody - zewnętrzne betonowe, wewnętrzne do piwnicy z cegły, na piętro drewniane policzkowe zabiegowe z poręczą, na poddasze drabiniaste;

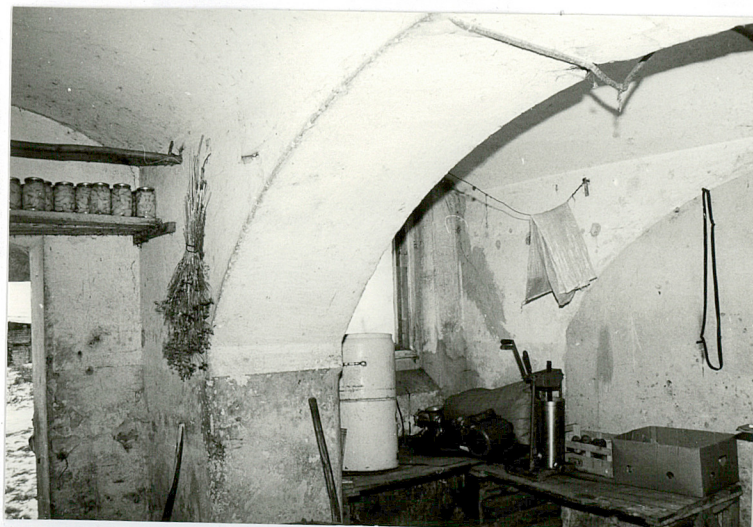
9

stropy - belkowe z podsufitką trzcinową, w pomieszczeniach gospodarczych ceglane sklepienia kolebkowe na gurtach;
