1. Obiekt
Brama pałacowa

444/4

2. Czas powstania
k. XVIII w.

3. Miejscowość
TUREW

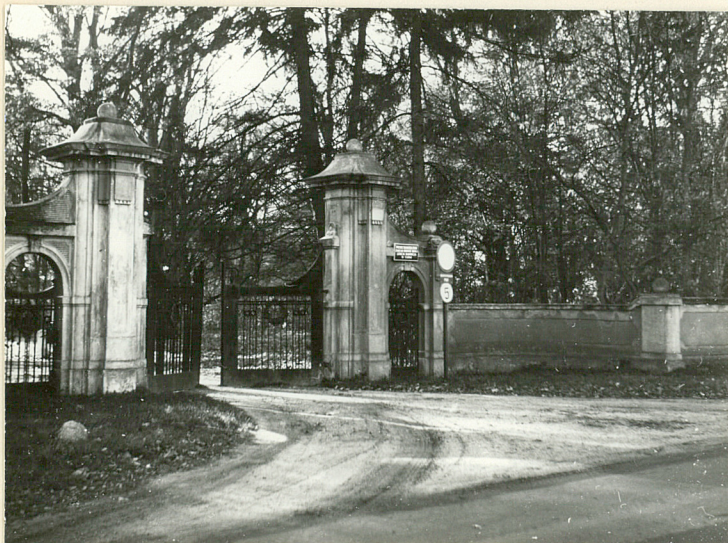
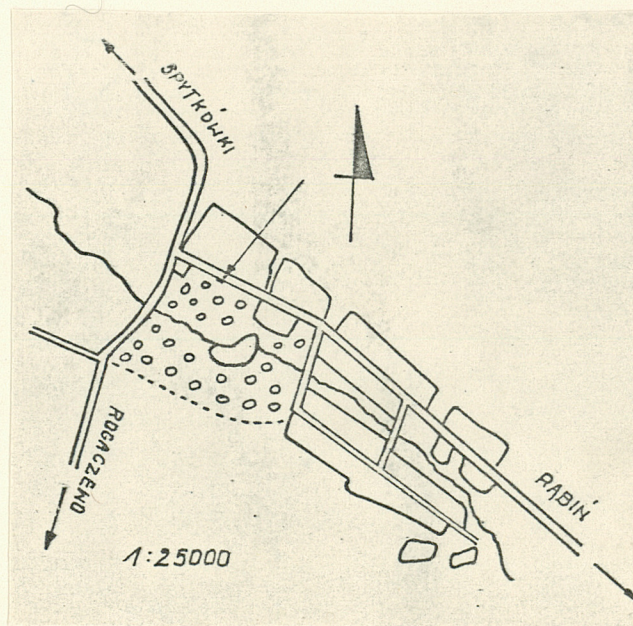
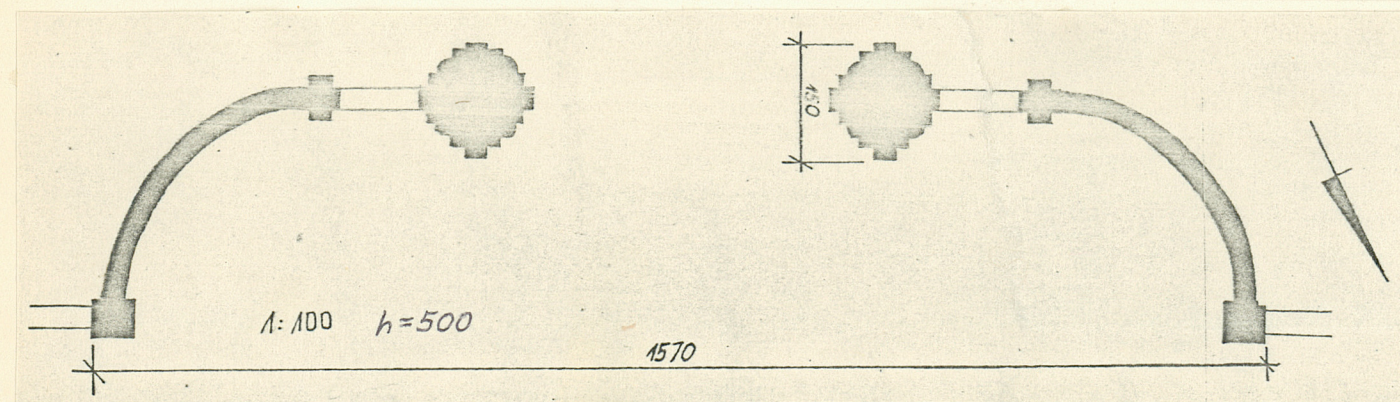
11. Zdjęcia, plan sytuacyjny, rzuty

Zbudowana z cegły, otynkowana, z kutymi w żelazie furtkami i dwu-
skrzydłowymi wrotami.

Podstawę konstrukcji bramy stanowią dwa słupy bogato profilowane
/płasko, wklęsłe i wypukłe/ nakryte daszkami o wklęsłych połaciach
z kulą na szczycie. Pod okapem daszku słupy ujęte w gzymsowaną
przewiązkę, od strony pn. i pd. dekorowane tryglifami. Po stronach
wewnętrznych słupów /przy wrotach/ dekoracyjna palmeta.

Arkady wejściowe /nad furtkami/ założone między dużym a małym
o prostokątnej podstawie /z kulą w zwieńczeniu/ słupem w oprofil-
owanym obramieniu i z kluczem archiwolty, przykryte "daszkiem"
o wklęsłej kalenicy /żłobkowanym/.

Parkany od niższych słupów, do ogrodzenia założone na odcinku
żuku /ich wewnętrzne pole żłobkowane/.

Ogrodzenie złożone ze ścianek /z wewnętrznym polem żłobkowanym/
założonych pomiędzy filarami o kwadratowej podstawie /zwieńczo-
nych kulami/.

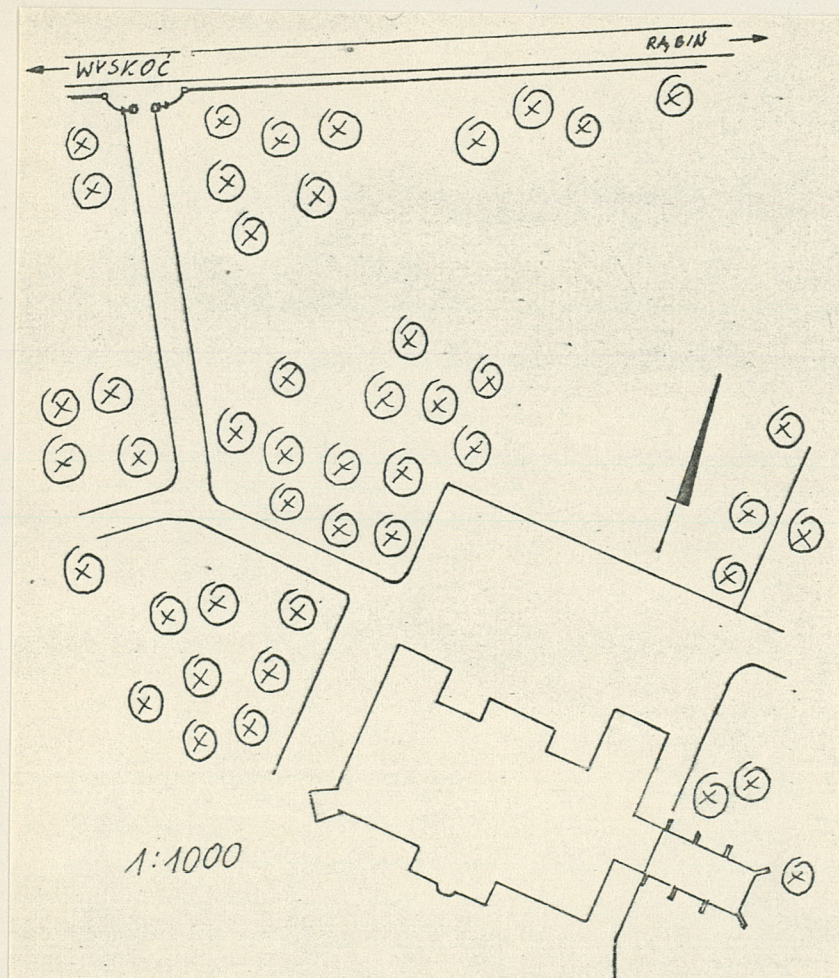
1. Miejscowość TUREW	2. Obiekt (nazwa jak w karcie) Brama pałacowa	3. Zawartość wkładki (nazwa obiektu lub materiału uzupełniającego) plan sytuacyjny
-------------------------	--	---

Usytuowana jest na pn-zach. od pałacu w odległości około 150 m,
przy ulicy Szkolnej, cofnięta z linii parkanu ogradzającego pa-
łacowy park.
