1. Obiekt *444/60*  
KURNIK "6"

2. Czas powstania  
ok. 1907 r

3. Miejscowość  
T U R E W

4. Adres  
Turów, ul. Szkolna 1

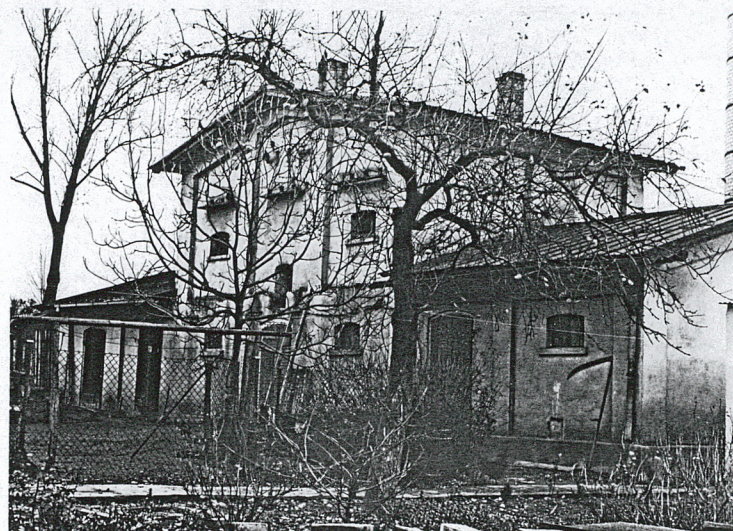
Budynek murowany z cegły, na podmurówce z kamienia polnego, tynkowany. Stropy **Akermana**. Dach płaski wsparty na rysiach. Kryty blachą ocynkowaną, malowaną. Krawędzie dachu zdobi ozdobnie wycięta drewniana listwa. Drzwi pojedyncze, jedno**skrzydłowe**, deskowe, drewniane. Okna pojedyncze, 4-polowe. Posadzka betonowa.

Budynek wzniesiony jest na planie prostokąta o wymiarach 18,70 x 6,65. Układ wnętrz - po bokach jednotraktowe, nie łączące się pomieszczenia, w części środkowej dwutraktowe z sienią na osi.

Budynek w partiach bocznych jedno-, w środkowej dwukondygnacyjny, kryty dachami dwuspadowymi. Dach środkowy ustawiony prostopadle do bocznych.

Elewacja zachodnia - 7 osiowa. Część środkowa budynku 3-osiowa wyniesiona o jedną kondygnację ponad boczne i kryta osobnym dachem dwuspadowym. Otwory wejściowe i okienne znajdują się w płycinach utworzonych przez pas podmurówki tworzący cokół i lizeny w tynku, od góry ograniczone płaskim gzymsem wieńczącym. Otwory okienne posiadają grube gzymsy podokienne. Szczyt części środkowej trójkątny; w nim otwory dla gołębi. Elewacja wschodnia - 6 osiowa na parterze, 3 osiowa w części środkowej na II kondygnacji, nad nimi dwa otwory okienne po bokach, w środku pod szczytem okrągła blenda okienna w profilowanym w tynku obramieniu. Dekoracyjne listwy ograniczają połacie dachu wsparte na ozdobnych rysiach. Otwory skrzydeł bocznych umieszczone w płycinach tj. od zachodu. Część środkowa nie posiada podziałów i wystaje przed lico ściany na odległość cokołu. Płyciny trzy utworzone są dopiero na wysokości krawędzi dachu skrzydeł. Elewacje szczytowe - północna i południowa nie posiadają otworów. Ściany ramowane lizenami, bazą i gzymsem obwładającym szczyty.
