Nr 6502
WIELKOPOLSKIE

810/2 DZWONNICE ORAZ OGRODZENIE KOŚC. PAR.P.W.WSZYSTKICH ŚWIĘTYCH

K Ó R N I K

4. Adres ul.Średzka 1

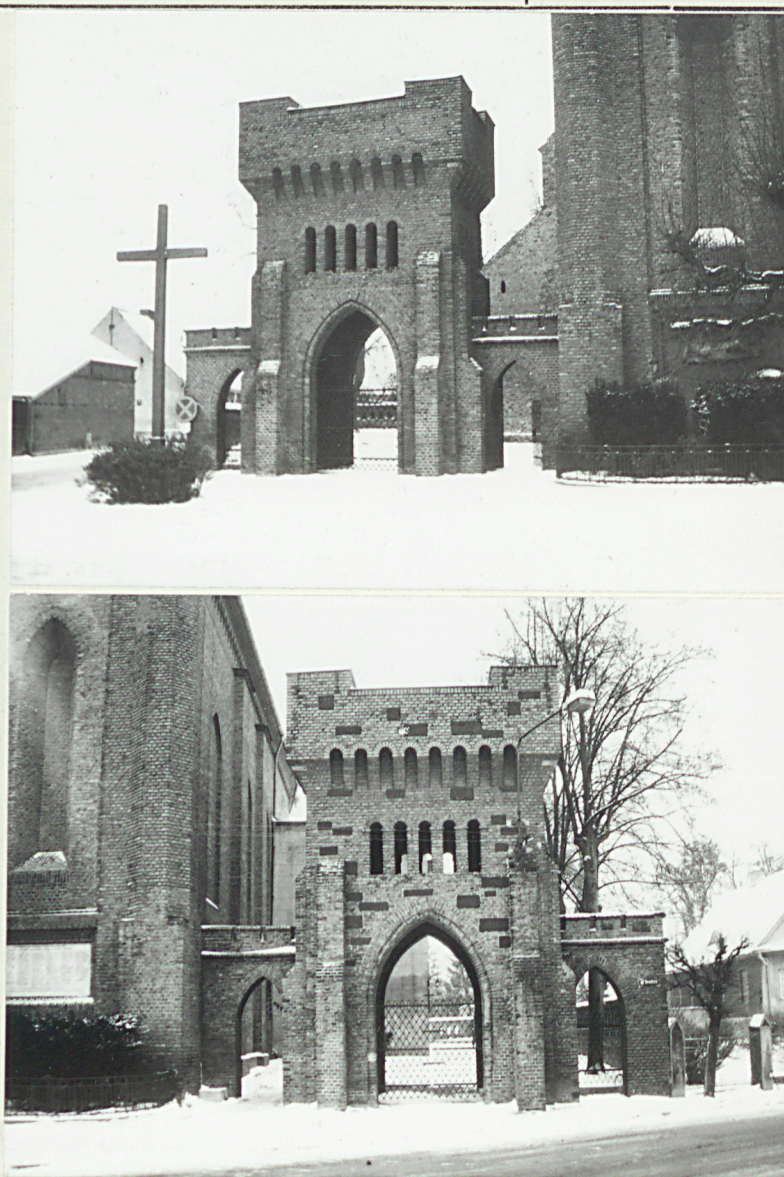
Dzwonnice: Obie dzwonnice wzniesione na rzucie prostokątów, w formie czworobocznych wież z ostrołukowymi przejazdami bramnymi. Przy narożach - pary prostopadłe ustawionych szkarp. Przejazdy o profilowanych ościeżach (wałek), powyżej - od pd. i pn. po trzy, od wsch. i zach. pięć wąskich, półkoliście zamkniętych przeźroczy. W zwieńczeniu - pseudomachikuły.

Bramki: Bramki boczne ostrołukowe, zwieńczone krenelażem.
