ZESPÓŁ FOLWARCZNY

Pocz. XIXw.
Pocz. XXw.

CHUDOPCZYCE

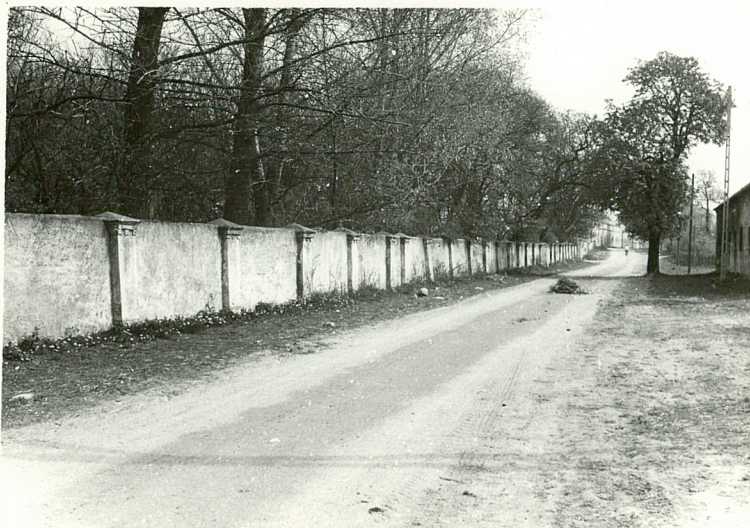
Park i folwark ogrodzone są murem ceglany, obecnie częściowo zniszczonym.

Fot.1. Mur ogrodzenia parku od strony południowej

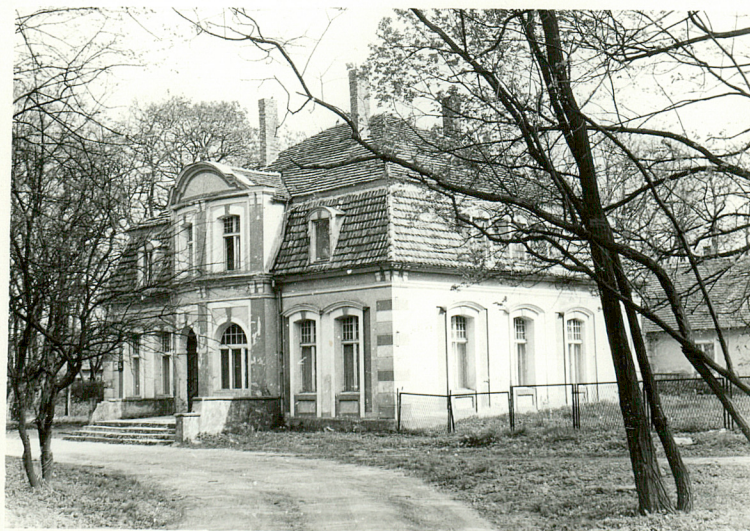
1. Dwór. Zbudowany w 1868r, w obecnej postaci budowla w formach historyzujących wzniesiona na pocz. XX w. wg proj. Rogera Sławskiego. Jednokondygnacyjna, z poddaszem w mansardzie. Nakryta czterospadowym dachem mansardowym, pokrycie z dachówki karpiówki w koronkę. Obecnie klub "Ruch" i mieszkanie / fot.3/.

Fot.3. Dwór, widok od strony południowo-zachodniej

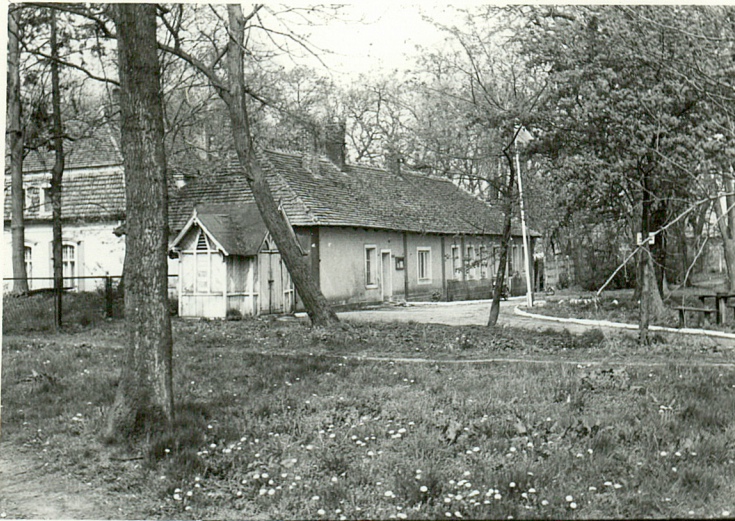
2. Oficyna. Zbudowana w końcu XIXw. na planie wydłużonego prostokąta. Ściany murowane z cegły. Dach czterospadowy kryty dachówką, karpiówką w koronkę. Pierwotnie część rezydencji właściciela folwarku. Znacznie przebudowana ok. 1970r. Obecnie biura PGR i mieszkania / fot. 4,5/.

Fot. 4. Dwór, wejście do piwnicy i oficyna, widok od strony południowo-wschodniej.

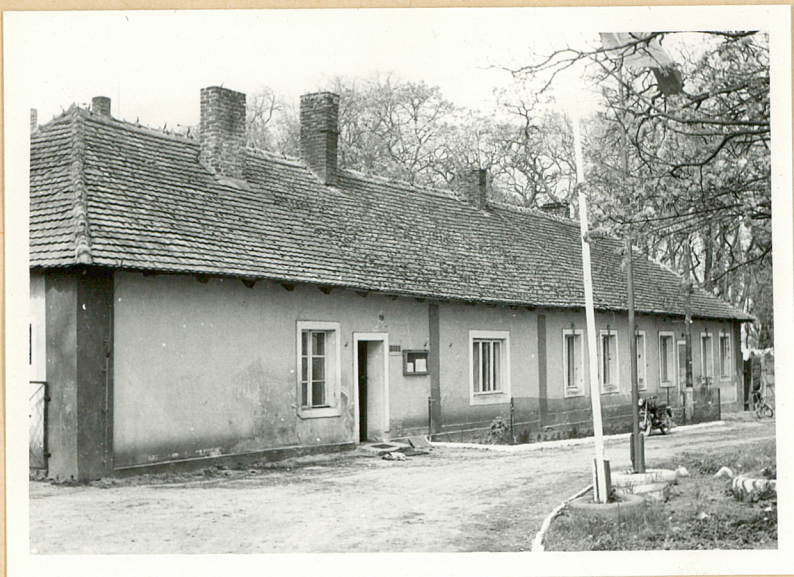
Fot. 5. Oficyna, elewacja wschodnia

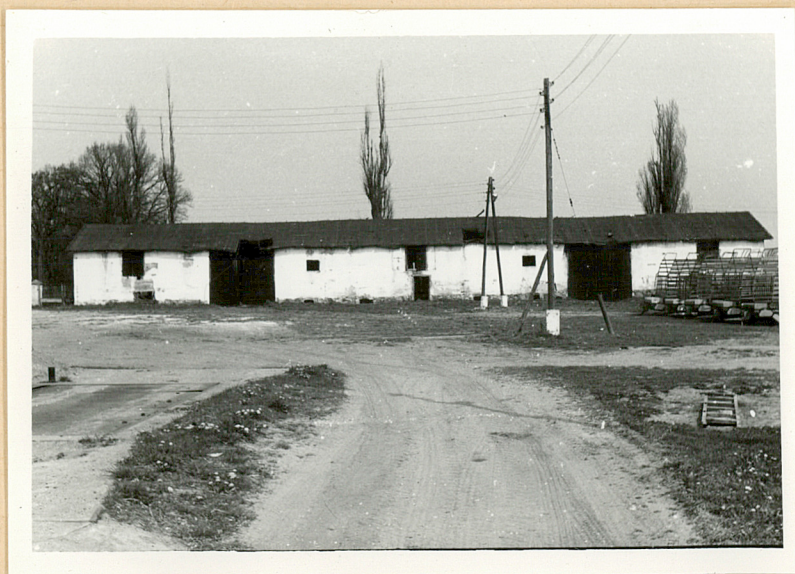
Fot. 6. Wiata na maszyny od wschodu

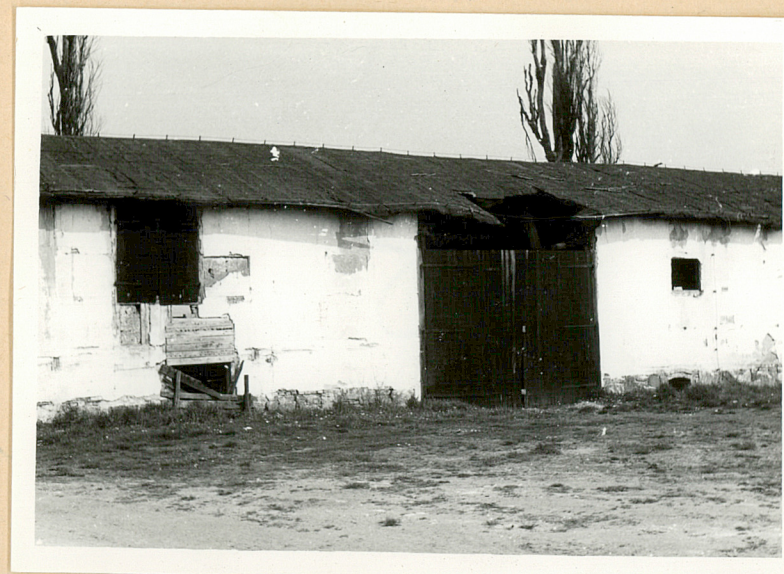
3. Wiata na maszyny. Obecna zbudowana ok. 1985r. na miejscu dawnych drewnianych.
4. Chlewnia - patrz karta szczegółowa.
5. Stodoła. Zbudowana w 1809r. Ściany konstrukcji szachulcowej, z polami wypełnionymi gliną, ściany szczytowe z cegieł, kryta dwuspadowym płaskim dachem, papą. W poważnym stopniu zniszczona, w ruinie /fot. 7,8/. Przeznaczona do rozbiórki.

Fot. 8. Stodoła, fragment ściany południowej

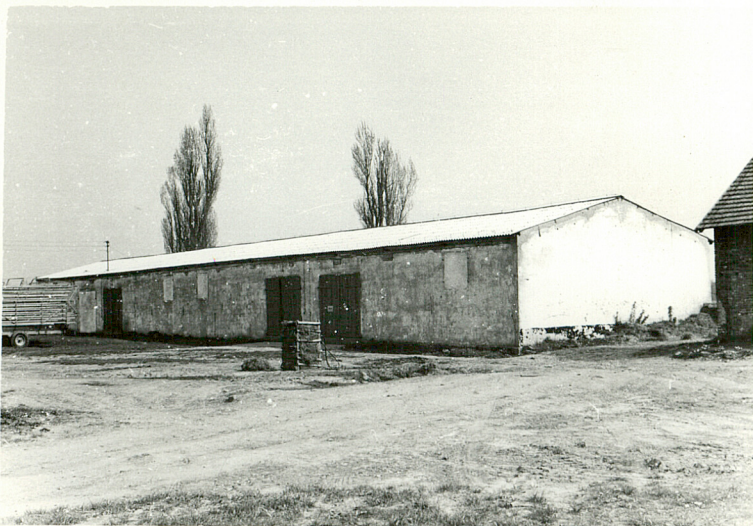
6. Magazyn, dawniej stodoła. Budynek gruntownie przebudowany ok. 1965r /fot.9/.
7. Obora. Pierwotnie zbudowana w 1863r. W 1955r. gruntownie przebudowana. Zachowane nieduże fragmenty murów z ciosów kamiennych / fot. 10,11/.

Fot.9. Magazyn, d. stodoła, widok od południowego zachodu.

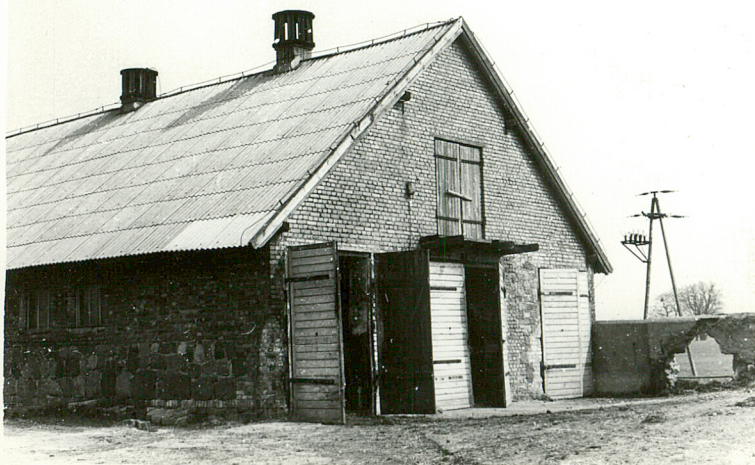
Fot.10. Obora, widok od północnego zachodu

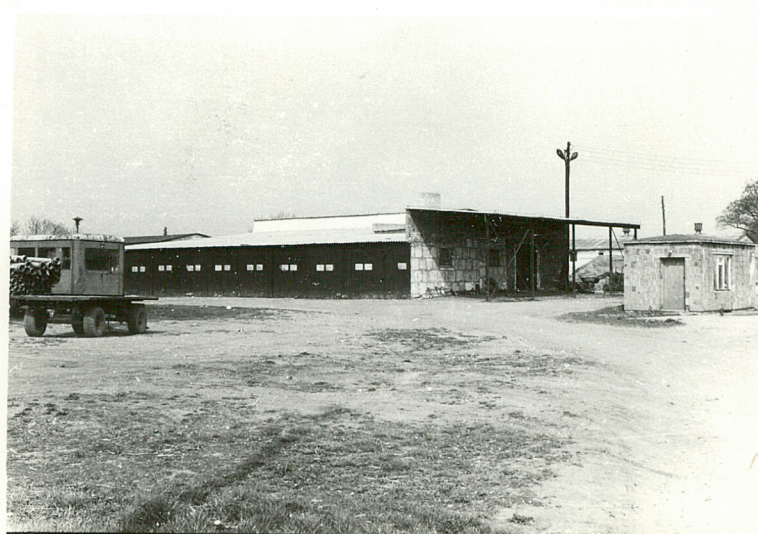
8. Gorzelnia, rozebrana ok. 1970r.
9. Kuźnia , rozebrana ok. 1970r., na jej miejscu szopa na maszyny / fot. 12/.
10. Stelmacharnia, rozebrana ok. 1970r., na jej miejscu waga wozowa / fot. 12/.

Fot.12. Szopa na maszyny w miejscu d. kuźni
Widok od południowego zachodu.

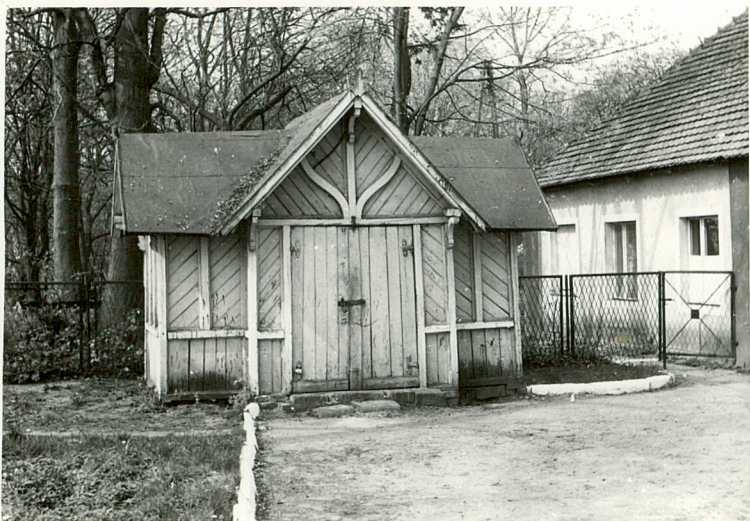
11. Obora - patrz karta szczegółowa.
12. Piwnica. Pomieszczenie podziemne ok. 6 x 4 m z ozdobnym wejściem przez drewniany domek zbudowany ok. pocz.- XXw. /fot. 13,14/ przebudowany ok. 1970. Ściany piwnicy ceglane, pomieszczenie nakryte sklepieniem kolebkowym.

Fot. 13. Wejście do piwnicy, widok
od wschodu

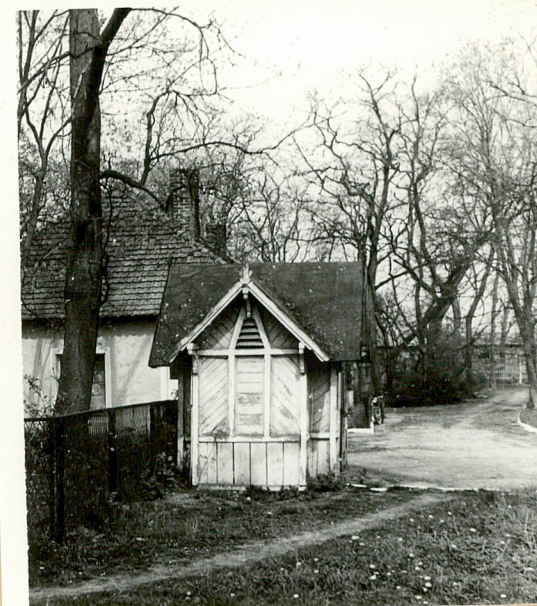
Fot. 15. Dom nr 15. Widok od wschodu

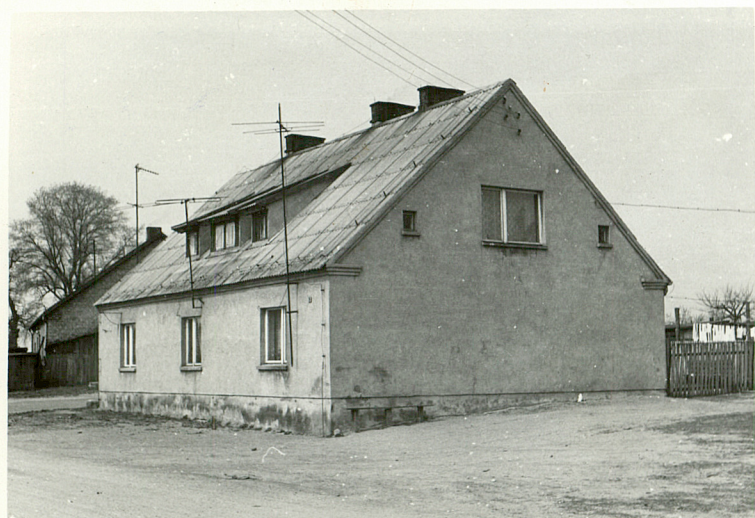
Fot.17.Dom nr 18

18. Dom mieszkalny. Dwojak. Zbudowany na pocz. XXw. Murowany z cegły, dach dwuspadowy kryty obecnie płytami azbestowo-cementowymi. Znacznie przebudowany ok. 1980r. / fot. 17/.

Widok od południowego wschodu

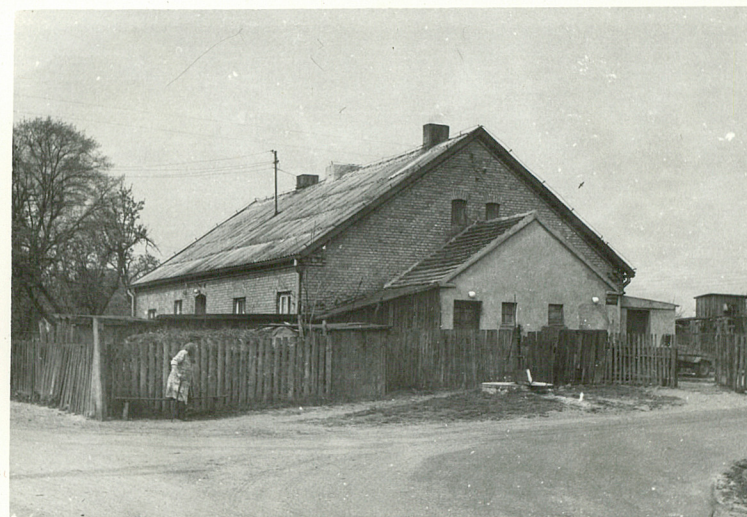
Fot.18. Dom nr 19.

19. Dom mieszkalny. Czworak. Zbudowany na pocz. XXw. Murowany z cegły, dach dwuspadowy kryty obecnie płytami azbestowo-cementowymi. Znacznie przebudowany ok. 1975r. / fot. 18/.

Widok od południowego wschodu

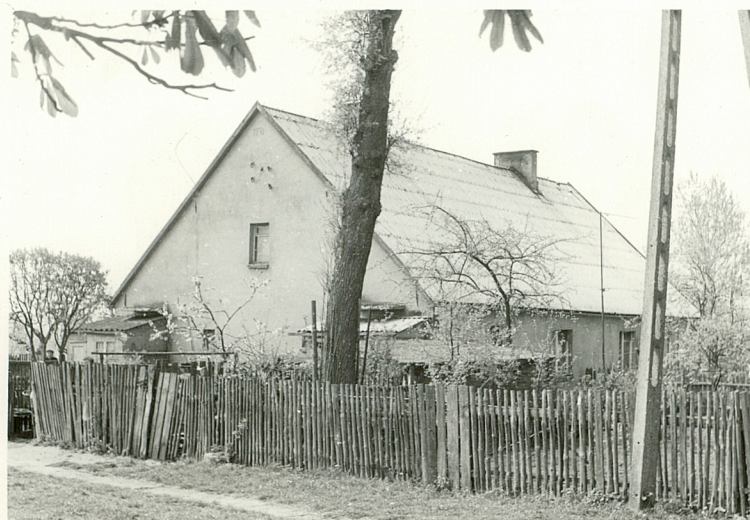
20. Dom mieszkalny. Czworak. Zbudowany na pocz. XXw. Murowany z cegły, dach dwuspadowy kryty obecnie płytami azbestowo-cementowymi. Znacznie przebudowany ok. 1975r. / fot. 19/.

Fot.19.Dom nr 20.Widok od południowego wschodu
