1. Obiekt

PLEBANIA

C I A Ż E Ń

Ciążeń  
gm. Łądek

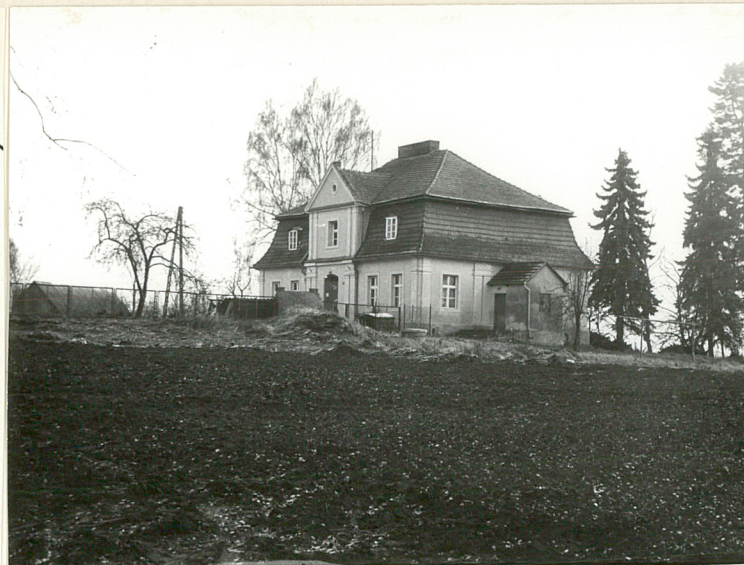
1. Widok na plebanie od strony pn.wsch.
2. Elewacja pñ.
3. Widok na plebanie od strony pñd.zach.
4. Elewacja pñd.
5. Widok na elewację pñd.
6. Narożnik pñn.zach.plebanii.

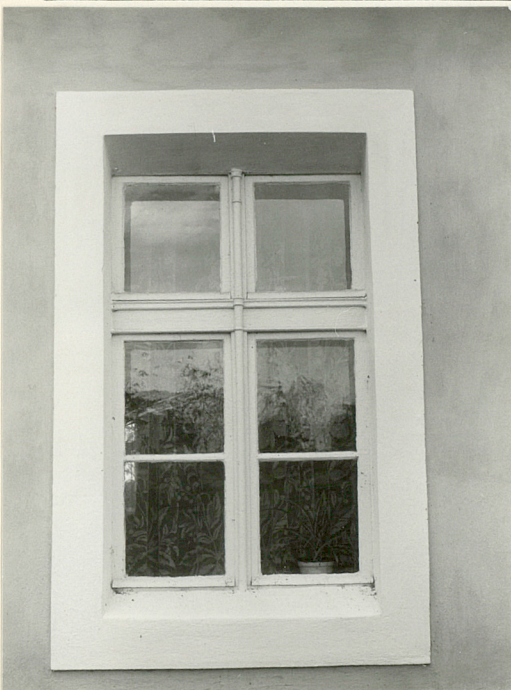
- 1.Otwór okienny
- 2.Dach mansardowy z oknem
- 3.Widok na okap kuchenny w pomieszczeniach narożnikowych p.m.wsch.
- 4.Fragment kominka w pomieszczeniu na poddaszu
- 5.Klatka schodowa z drewnianą balustradą.
- 6.Sufit z fasetą w pomieszczeniach narożnikowych p.m.wsch.

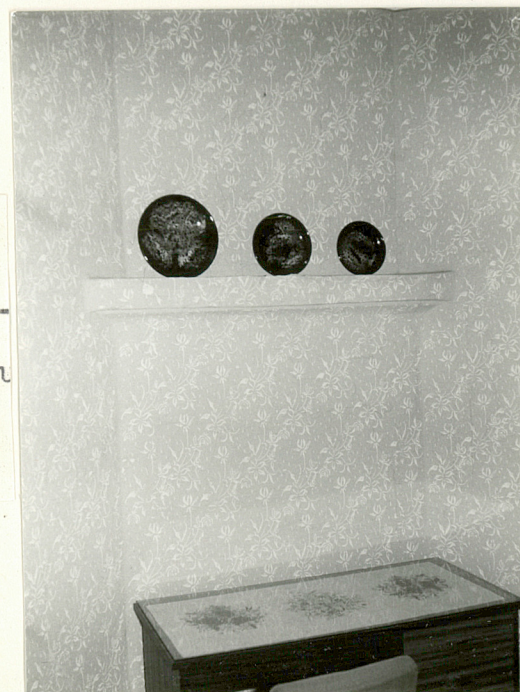
nie zachowało się; jedynie w południowej wystawce pokój z zamurowanym kominkiem /na ścianie ściętego narożnika płn. zach. profilowany gzyms nadproża kominka/.

14. Kubatura 2589m <sup>3</sup>	15. Powierzchnia użytkowa 315m <sup>2</sup>	16. Przeznaczenie pierwotne mieszkalne	17. Użytkowanie obecne mieszkalne
18. Prace budowlane i konserwatorskie, ich przebieg i dokumentacja  		19. Stan zachowania (fundamenty, ściany zewnętrzne, ściany wewnętrzne, sklepienia, stropy, konstrukcje dachowe, pokrycie dachu, wyposażenie i instalacje)  Dobry	
		20. Najpilniejsze postulaty konserwatorskie - zachować charakter rozplanowania wnętrza plebanii - zachować istniejącą stolarkę drzwiową i okienną - przywrócić wygląd kominka w pomieszczeniu na poddaszu

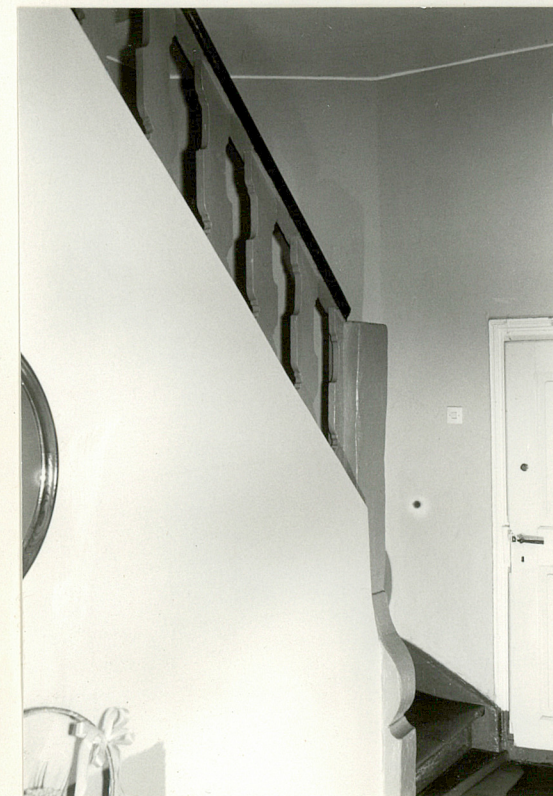
Pomieszczenia położone w części wsch., dwa symetrycznie rozplanowane z faseta.  
Sienć przelotowa na osi budynku - szeroka podzielona w połowie wydatnym grubym murem z otworem przejściowym zwieńczonym łukiem kasetowym. W północnej części sieni /frontowej/ klatka schodowa z balustradą i deskowymi tralkami.  
W płn. wsch. narożniku - pomieszczenie kuchni z częściowo zachowanym systemem kominowym, fragmentem czopucha - wsparte, go na bliźniaczych łukach odcinkowych. Sufit ozdobiony sztukaterią w kształcie medalionu.  
Poddasze jest w 2/3 części - mieszkalne /na wysokości sieni i znajdujących się po jej zachodniej stronie pomieszczeń/.
