1. Obiekt zabytkowy

Pawilon - oficyna dawnego pałacu biskupiego

Ciążeń

31. Szkic sytuacyjny, plan schematyczny, uwagi opisowe, fotografia

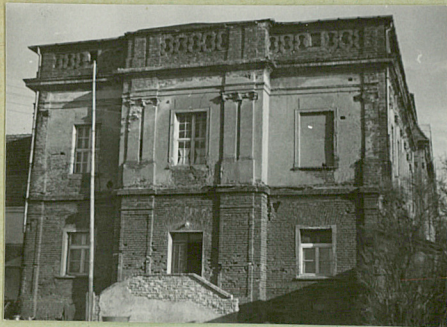
Położony od strony zachodniego szczytu pałacu, połączony z nim
 powilonem przejściowym. Na planie kwadratu, murem z cegły,
 dwukondygnacyjny. o regularnym układzie wnętrza na osi.
 Kład płaskim dachem zwieńczonym murem atykowym.
 Od frontu sygnalit. Ściany zewnętrzne podsielone pilastrami.
 Pionice sklepione kolebkowo.
