1. Obiekt

BLOK KOSZAROWY „12”

LESZNO

WKŁADKA DO KARTY EWIDENCYJNEJ ZABYTKÓW ARCHITEKTURY I BUDOWNICTWA

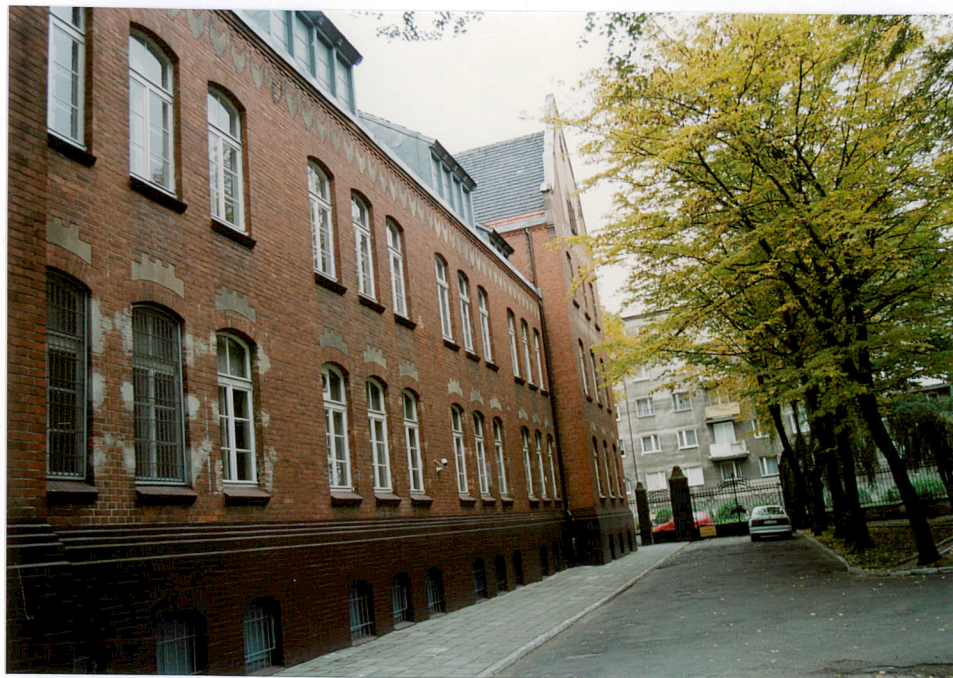
2

- 1.elewacja wschodnia - frontowa
- 2.elewacja wschodnia w kierunku północnym
- 3.wystawka w połaci dachu
- 4.ryzalit południowy
- 5.drzwi boczne
- 6.szczyt ryzalitu południowego
- 7.szczyt ryzalitu północnego
- 8.kotwa w elewacji wschodniej
- 9/10.elewacja północna
- 11.ryzalit w elewacji północnej
- 12.drzwi główne
- 13.okno ryzalitu w elewacji północnej
- 14.elewacja zachodnia
- 15.korpus główny elewacji zachodniej
- 16.skrzydło północne elewacji zachodniej
- 17.skrzydło południowe elewacji zachodniej
- 18.wystawka w elewacji zachodniej
- 19.ryzalit zachodnia skrzydła południowego
- 20.ryzalit zachodni skrzydła północnego
- 21.elewacja południowa
- 22.ryzalit elewacji południowej
- 23.wnętrze - korytarz piwnicy
- 24.klatka schodowa
- 25.drzwi wewnętrzne
- 26.wieżba dachowa – korpus
- 27.wieżba dachowa – korpus
- 28.wieżba dachowa - korpus
- 29.wieżba dachowa – skrzydło południowe

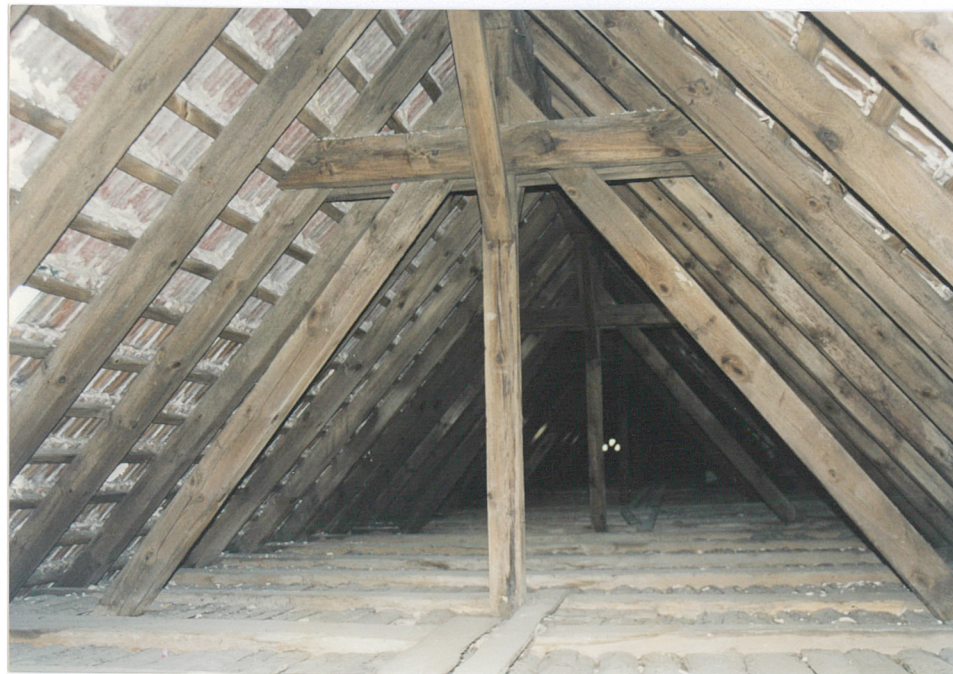
27

Wieżba dachowa - płatwiowo – kleszczowa wsparta na ścianach stolcowych z mieczami, w dolnej części zabudowana ścianami działowymi poddasza.
